Rapport d'enquête sur la sécurité du transport ferroviaire R18D0067

DÉRAILLEMENT EN VOIE PRINCIPALE

Chemin de fer Canadien Pacifique
Point milliaire 35,83, subdivision d'Adirondack
Delson (Québec)
9 juillet 2018

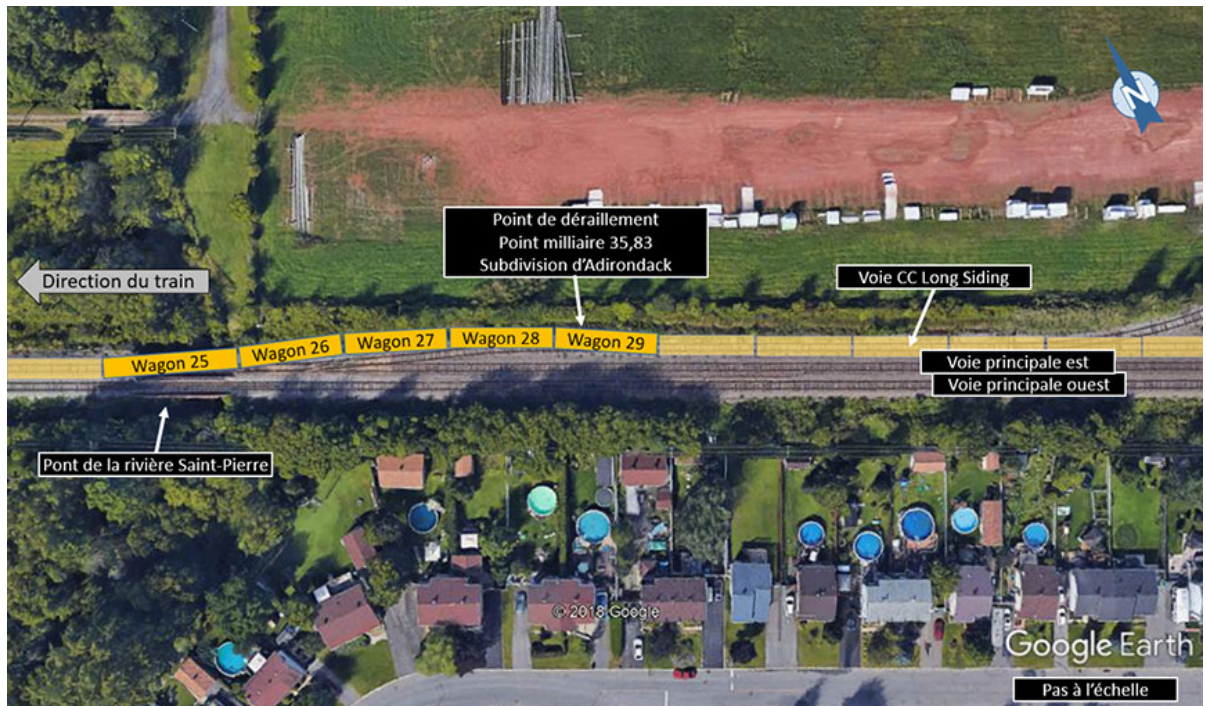
Figure 2. Wagons déraillés à l'extrémité nord de la voie CC Long Siding, à Delson (Québec) (Source : Google Earth, avec annotations du BST)

- Le premier wagon déraillé était le 25^e wagon (SOO 601427) à partir de la tête du train. Ce wagon est demeuré attelé à la tête du train; sa partie arrière s'est retrouvée du côté est et s'est immobilisée sur le dessus du pont ferroviaire⁶ enjambant la rivière Saint-Pierre. Son bogie arrière s'était détaché lorsque le wagon a percuté l'extrémité du pont, ce qui a causé des dommages au coin sud-est du pont.

- Les 3 wagons suivants (du 26^e au 28^e wagon) ont déraillé tout en demeurant attelés. Ils se sont renversés dans le fossé du côté est de la voie. Le dernier wagon déraillé (le 29^e wagon) s'est immobilisé debout, entre les rails.

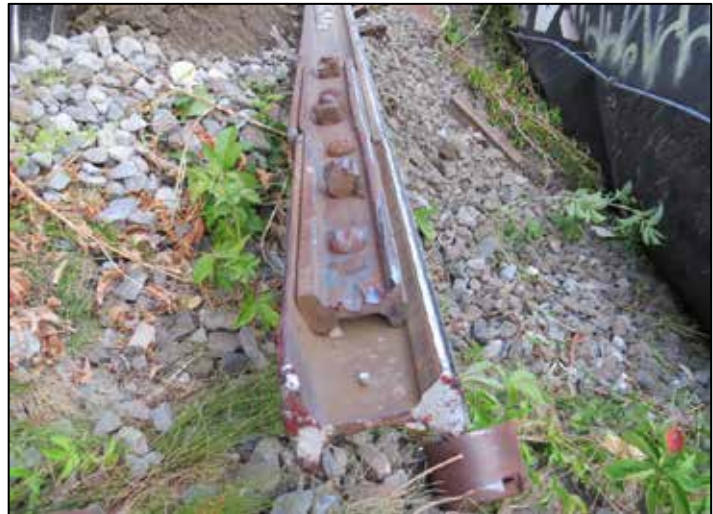
- Le rail était renversé en partie et rompu au point milliaire 35,83, quelques pouces avant une éclisse mixte de rail (figure 3). Ce rail avait un profil à champignon chanfreiné⁵.

Figure 3. Rail rompu de la voie CC Long Siding

³ Les rails fabriqués selon le procédé d'élaboration au four Martin (*open hearth process*) sont réputés pour faciliter la propagation des fissures et leur propension à emprisonner des inclusions. Le procédé d'élaboration au four Martin n'est plus utilisé et a été remplacé par des méthodes plus modernes d'affinage de l'acier qui permettent un contrôle plus serré de la qualité.

⁵ Un rail à champignon chanfreiné (*head-free rail*) a un profil de tête qui se rétrécit vers l'intérieur de la bande à environ 1 pouce sous la surface de la roue par rapport à la conception du rail standard.

Étant donné l'état des traverses et les dommages relevés sur le lieu de l'événement, lorsque le train a pris la courbe du branchement, les traverses ont été incapables de supporter les forces latérales exercées par le matériel roulant. Une section du rail extérieur s'est renversée alors que le 25^e wagon passait, entraînant son déraillement et la rupture soudaine du rail est. N'étant pas en mesure de supporter la charge du matériel roulant déraillé, les traverses se sont délaminées, ce qui a causé le déraillement des autres wagons et la destruction de l'infrastructure.

Durant la remise en état de la voie CC Long Siding et du branchement, une auscultation des défauts internes de rail a été effectuée. Plusieurs sections de rails et environ 400 traverses de bois, réparties sur la voie CC Long Siding, ont été remplacées.

À la suite de l'événement, le CP a augmenté la fréquence de ses inspections de détection des défauts de rail à 2 fois par année sur la voie CC Long Siding.
