Rapport d'enquête sur la sécurité du transport ferroviaire R18E0138

DÉTAILLEMENT EN VOIE PRINCIPALE

Compagnie des chemins de fer nationaux du Canada
Train de marchandises G83342-24
Point milliaire 24,30, subdivision de Wainwright
Landis (Saskatchewan)
26 septembre 2018

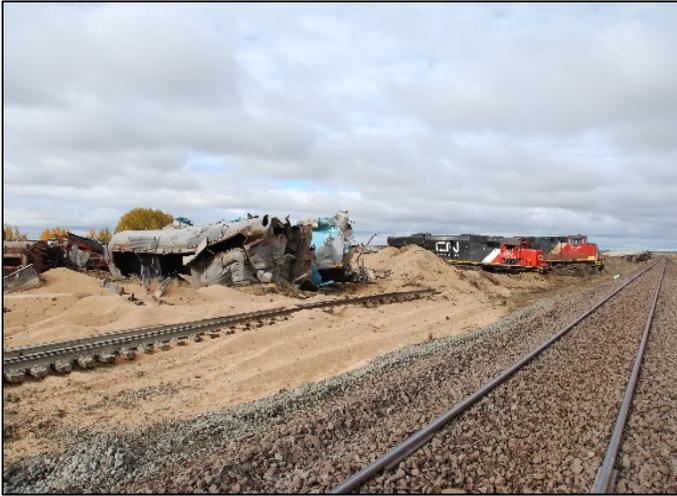
Vers 9 h 15, en traversant Landis (Saskatchewan) à 51 mi/h, le train est passé en freinage d'urgence intempestif. Une fois le train immobilisé, l'équipe l'a inspecté et a déterminé que les 2 locomotives télécommandées en milieu de train, aux positions 79 et 80², et 41 wagons-trémies couverts chargés de graines de canola, aux positions 52 à 92, avaient déraillé et gisaient en diverses positions le long de l'emprise (figure 2). On a déterminé que le point de déraillement se trouvait au point milliaire 24,30 de la subdivision de Wainwright.

Figure 2. Lieu du déraillement, vue vers le sud (Source : BST)

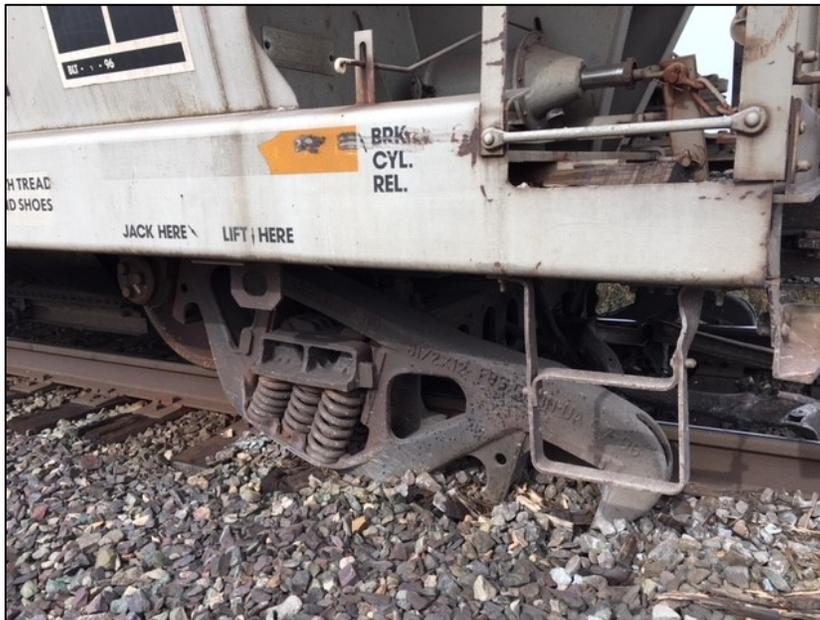
Lors de l'examen des lieux, on a remarqué que le wagon-trémie couvert CEFX 350816 avait été le premier à dérailler. Il est demeuré à la verticale, le bout A sur les rails et le bout B déraillé; l'essieu et les roues n° 1 manquaient (figure 3). Un essieu rompu du wagon CEFX 350816 (figure 4) a été découvert au nord de la voie, à environ 300 pieds de l'aiguillage est de la voie de Landis Producer Co-op. L'autre moitié de l'essieu monté n'a pas été récupérée.

Figure 3. Wagon CEFX 350816 sans l'essieu et les roues n° 1 (Source : CN)

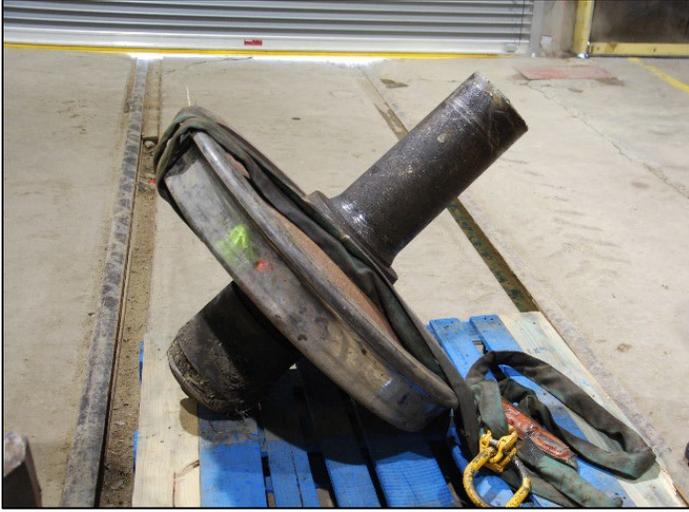
Figure 4. Essieu rompu avec roue du wagon CEFX 350816
(Source : BST)

À partir d'environ 20 pieds à l'ouest de l'aiguillage est de la voie de Landis Producer Co-op, il y avait des marques d'abrasion fraîches sur les traverses entre les rails, ce qui suggère que l'essieu s'est rompu à cet endroit. Après la rupture de l'essieu et le déraillement de l'essieu monté, le bogie arrière du wagon CEFX 350816 a été traîné sur environ 4000 pieds jusqu'au lieu de l'empilement principal des wagons déraillés (figure 5).

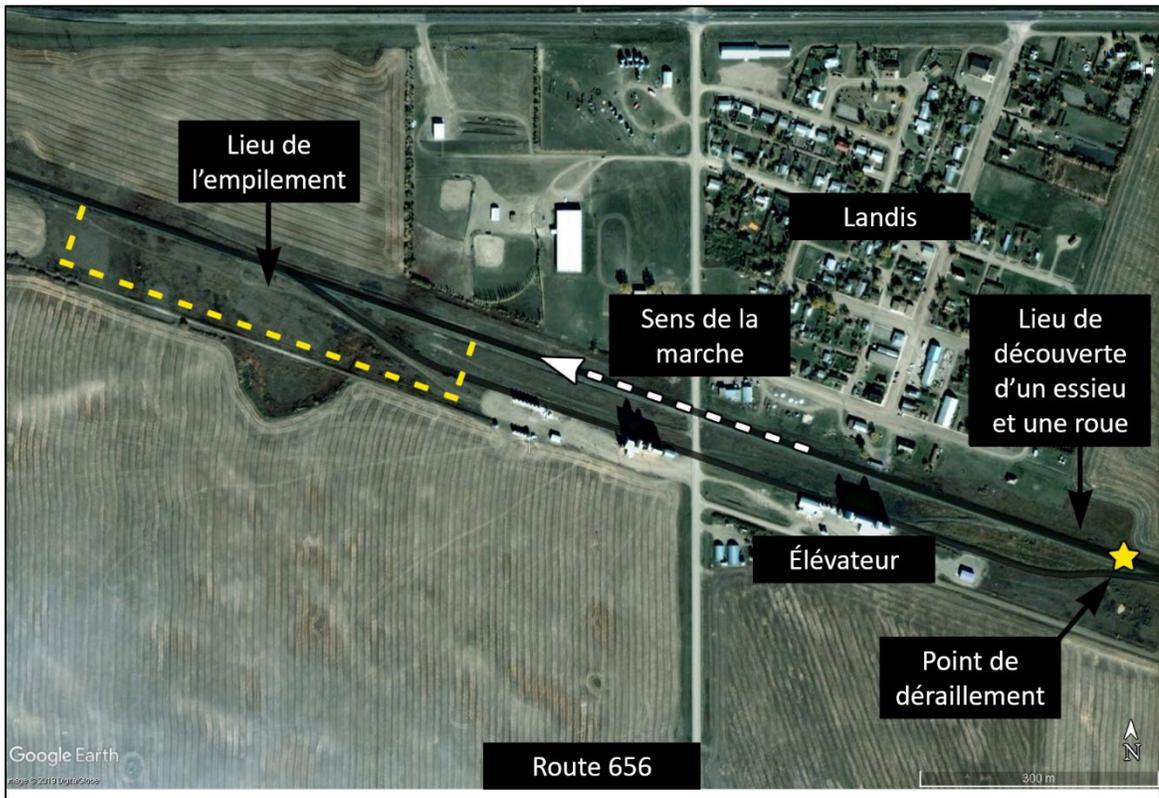
Figure 5. Point de déraillement et lieu de l'empilement principal du matériel déraillé (Source : Google Earth, avec annotations du BST)

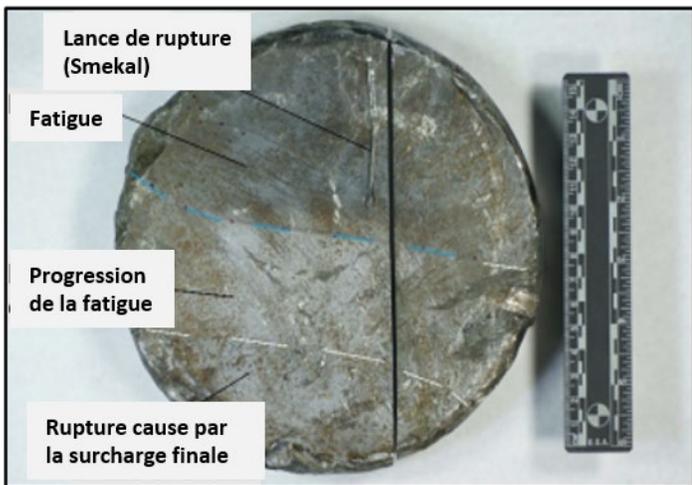
- Selon l'analyse chimique et les propriétés de traction, l'essieu était conforme aux exigences de la norme M-101 de l'AAR pour les essieux en acier (normalisé et à revenu double) de catégorie F. Il n'y avait aucun signe de défaut préexistant de l'acier, comme une quantité excessive d'inclusions non métalliques ni d'autres détériorations du matériau qui auraient pu contribuer à la rupture.
- La rupture de l'essieu est probablement attribuable à une forte fatigue cyclique⁶ de flexion rotative apparue à 2 points adjacents de la surface de l'essieu.
- Les éraillures et les dommages par contact notés sur la surface extérieure de l'essieu laissent croire que la rupture a sans doute été amorcée par un impact.

- La corrosion et les dommages par contact postérieurs à la rupture voilaient les emplacements principal et secondaire d’amorce de la fatigue sur la surface extérieure de l’essieu. Il n’a donc pas été possible d’évaluer les caractéristiques de surface antérieures à la rupture de l’essieu.
- Des stries de fatigue corrodées étaient présentes près du site d’amorce secondaire de fatigue, ce qui confirme la forte fatigue cyclique indiquée par les marques concentriques macroscopiques et une unique lance de rupture (de Smekal)⁷ (figure 6).
- La fissure par fatigue s’est propagée sur environ 80 % de la section transversale de l’essieu, jusqu’à ce que le segment de métal intact restant ne puisse plus supporter les contraintes de service, ce qui a provoqué la rupture catastrophique finale de l’essieu.

Figure 6. Essieu rompu du wagon CEFX 350816 (Source : SGS MSi Testing & Engineering Inc., avec annotations du BST)

L’analyse métallurgique de l’essieu indique que le mécanisme de rupture a sans doute commencé lorsque l’essieu remis à neuf a subi des dommages superficiels. Le CN a déterminé que ces dommages pourraient avoir été causés par un positionneur⁸ défectueux à l’installation de chargement du client.

Le CN est en train d'instaurer et de diffuser des directives d'inspection et de maintenance des positionneurs dans les installations de ses clients afin de prévenir les dommages aux essieux.
