Rapport d'enquête sur la sécurité du transport ferroviaire R19W0236

COLLISION À UN PASSAGE À NIVEAU

Chemin de fer Canadien Pacifique
Train de marchandises 320-173
Autobus urbain de la Ville de Kenora
Point milliaire 3,15, subdivision de Keewatin
Kenora (Ontario)
8 août 2019

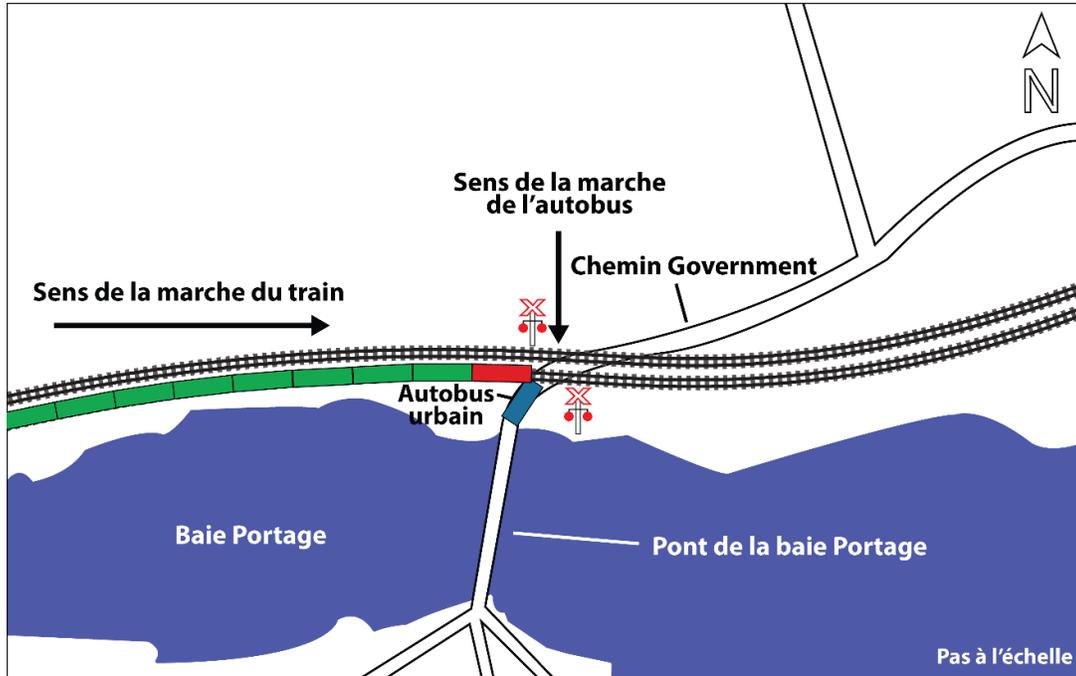
Figure 2. Schéma du lieu de l'événement (Source : BST)

À 9 h 34, en roulant à 37 mi/h sur la voie principale sud², le train a percuté l'arrière d'un autobus urbain de la Ville de Kenora, qui effectuait le circuit de Keewatin. La collision est survenue au passage à niveau public du chemin Government à Kenora, au point milliaire 3,15 de la subdivision de Keewatin du CP (figure 2). Le passage à niveau était doté d'un système d'avertissement de passage à niveau comprenant des feux clignotants, une sonnerie et des barrières automatisés. Après avoir franchi le passage à niveau, l'autobus s'est arrêté sur le chemin Government, son coin arrière droit empiétant sur la voie principale sud.

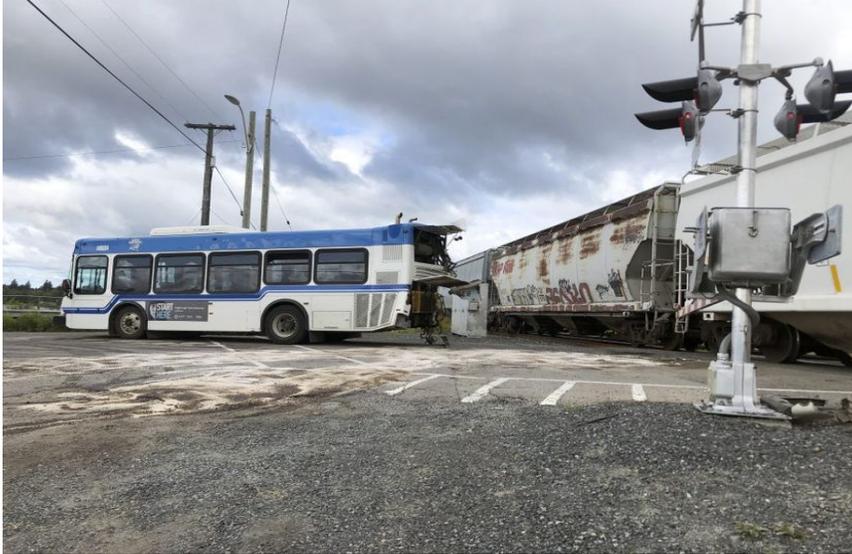
Le coin arrière droit de l'autobus a subi d'importants dommages, notamment à la carrosserie, au châssis et au support du moteur (figure 3). La locomotive de tête du train de marchandises a subi de légers dommages aux échelons et à la main courante avant droite de l'échelle d'accès.

Figure 3. Autobus endommagé (Source : Kenora Daily Miner and News)

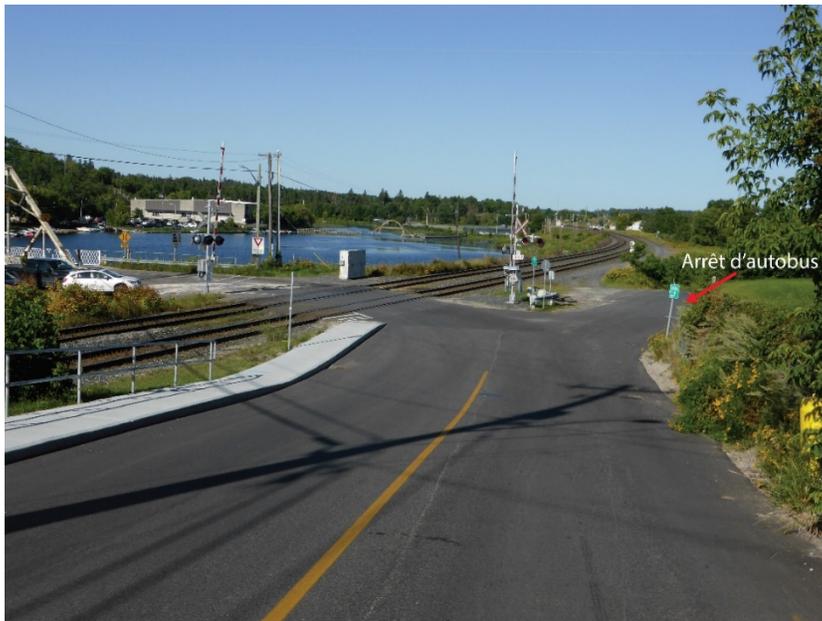
Le jour de l'événement, vers 9 h 33, l'autobus roulait vers le sud sur la partie en pente descendante du chemin Government vers l'arrêt d'autobus qui se trouve en bas du chemin, juste avant le passage à niveau (figure 4). Le conducteur a vu un train qui approchait au loin. Les feux du passage à niveau clignotaient et la sonnerie retentissait, mais les barrières n'avaient pas commencé à descendre. Aucun passager n'attendait à l'arrêt d'autobus à ce moment.

Figure 4. Vue du chemin Government depuis l'autobus approchant du passage à niveau (Source : BST)
