# RAPPORT D'ENQUÊTE SUR LA SÉCURITÉ DU TRANSPORT FERROVIAIRE R21V0144

## **INCENDIE DANS LE MOTEUR D'UNE LOCOMOTIVE**

Compagnie de chemin de fer Canadien Pacifique  
Train de marchandises 880-066  
Point milliaire 54,3, subdivision de Cranbrook  
Elko (Colombie-Britannique)  
8 juillet 2021

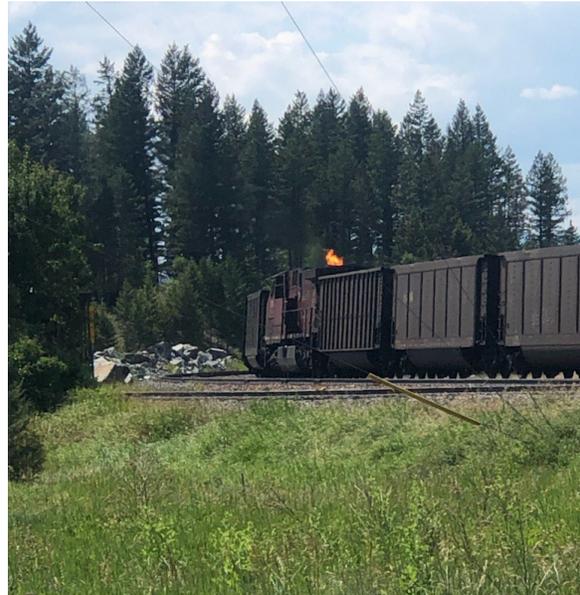
La figure 2 montre une photographie de l'incendie dans la cheminée d'échappement, prise par un résident d'Elko pendant que le train s'immobilisait sur la voie principale. À ce moment-là, le manipulateur de la locomotive avait été ramené à la position de ralenti, ce qui a réduit le régime du moteur et le débit d'échappement du moteur. Il est probable que les flammes provenant de la cheminée d'échappement étaient beaucoup plus hautes pendant que le train était en mouvement, car le manipulateur de la locomotive aurait été à une position plus élevée que celle de ralenti.

Figure 2. Incendie dans la cheminée d'échappement de la locomotive télécommandée en milieu de train (Source : Résident d'Elko)

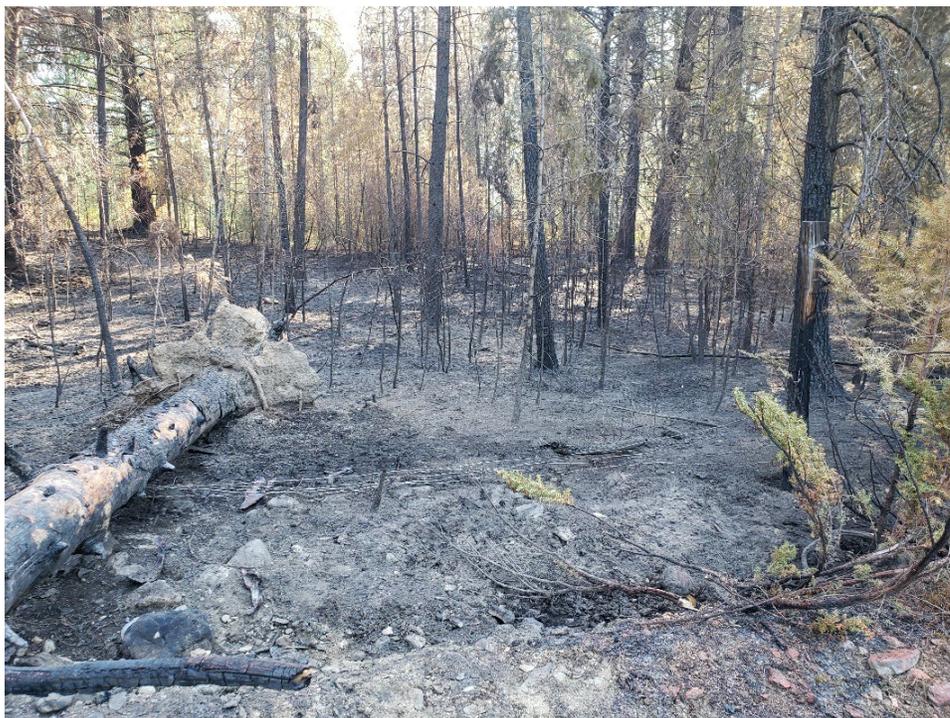
L'incendie s'est répandu pour atteindre une superficie d'environ 1,2 hectare et s'est étendu au-delà de l'emprise du CP, jusqu'à la propriété privée d'un agriculteur local. L'incendie a été éteint environ 3,5 heures plus tard. La clôture longeant l'emprise et certaines traverses excédentaires ont été endommagées; les dommages à la propriété de l'agriculteur local se sont limités à la végétation (figure 3).

Figure 3. Dommages causés par l'incendie en bordure de voie près de Caithness  
(Source : BST)

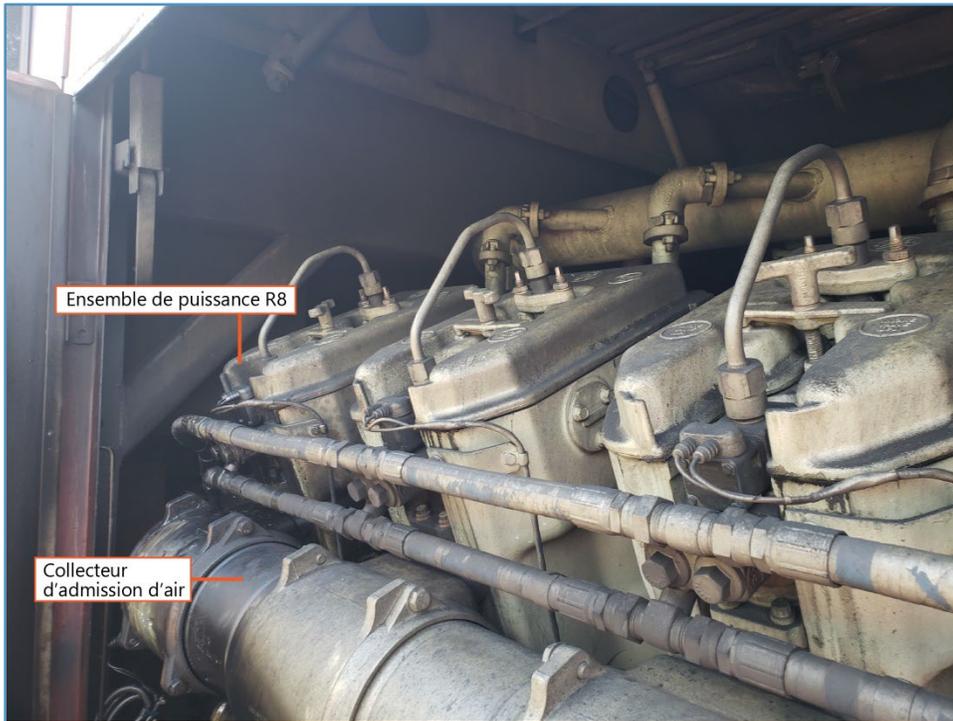
Figure 4. Collecteur d'admission d'air et ensemble de puissance R8 de la locomotive CP 9779 (Source : BST)

La figure 4 montre la position relative de l'ensemble de puissance R8 et du collecteur d'admission d'air, la figure 5 montre diverses pièces de l'ensemble de puissance R8, dont le culbuteur brisé, et la figure 6 montre les dommages au collecteur d'admission d'air.

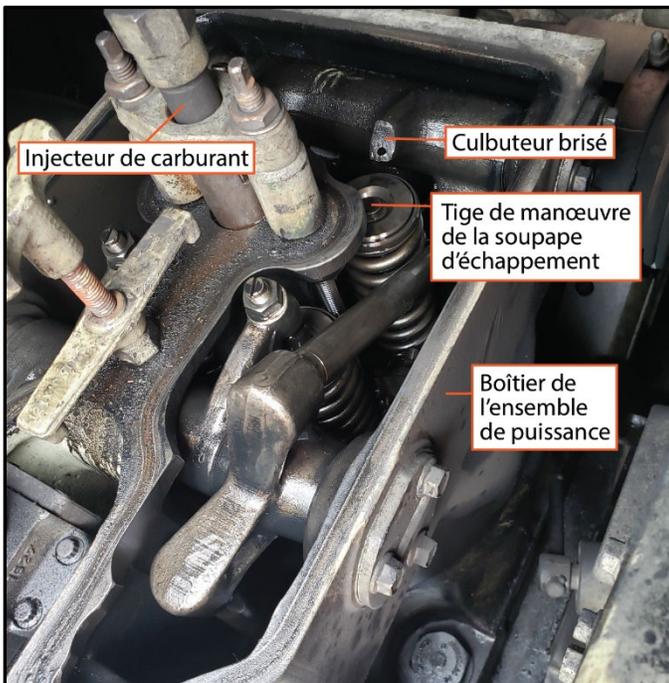
Figure 5. Culbuteur brisé dans l'ensemble de puissance R8 de la locomotive CP 9779 (Source : BST)

La tête de la soupape d'échappement s'est rompue et est tombée dans la chambre de combustion alors que le moteur était en marche, ce qui a brisé l'embout de l'injecteur de carburant.
