# RAPPORT D'ENQUÊTE SUR LA SÉCURITÉ DU TRANSPORT FERROVIAIRE R21D0001

## MORT D'UN EMPLOYÉ

Compagnie des chemins de fer nationaux du Canada  
Train de manœuvre YPC011-06  
Point milliaire 1,9, subdivision de Montréal  
Montréal (Québec)  
6 janvier 2021

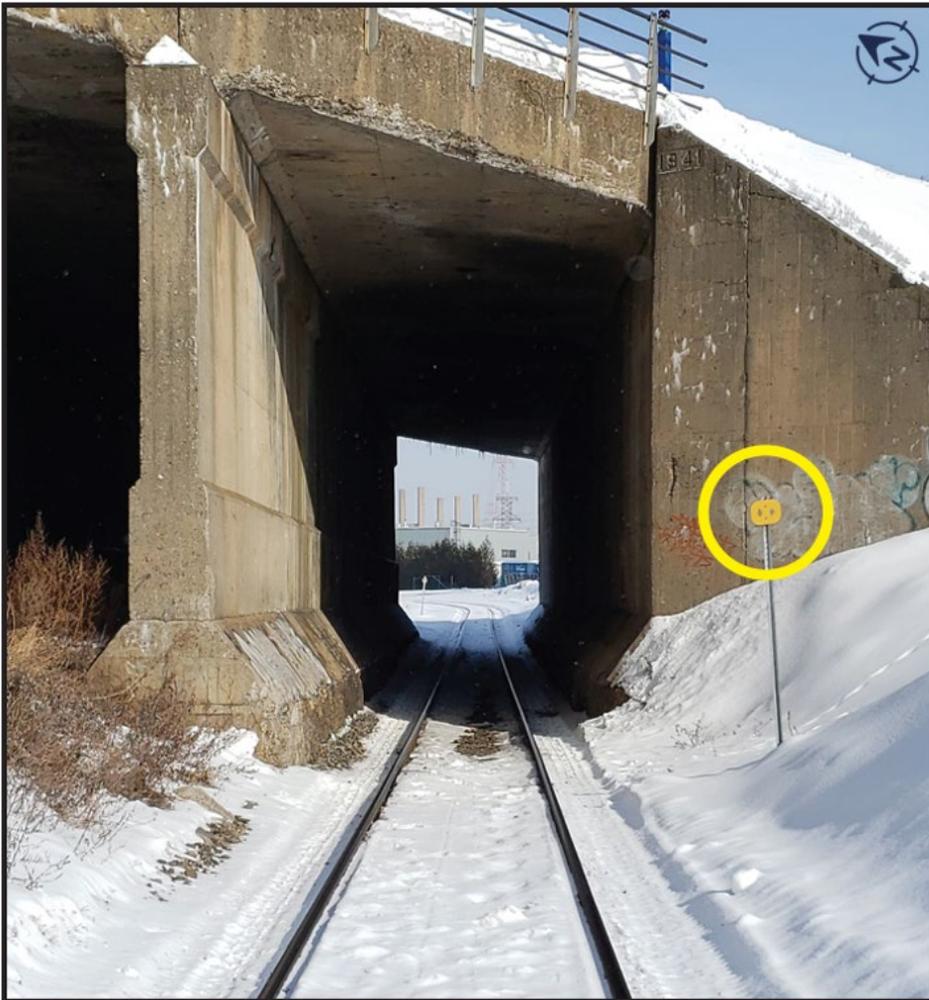
gabarit réduit sont situés aux deux extrémités du tunnel<sup>4</sup> (figure 2). Ces panneaux rappellent aux équipes de train qu'il est interdit de se déplacer sur du matériel roulant en mouvement dans la section délimitée<sup>5</sup> afin de réduire les risques de blessures.

Figure 2. Vue vers l'est du tunnel de la voie PD06, avec panneau indicateur de gabarit réduit (encerclé) (Source : BST)

<sup>4</sup> La largeur de ce tunnel est conforme à la norme de Transports Canada, TC E-05, *Norme relative aux gabarits ferroviaires* (14 mai 1992). Toutefois, ce tunnel est considéré comme ayant un gabarit réduit en vertu de cette même norme, car il a une largeur inférieure à 192 pouces à sa base.

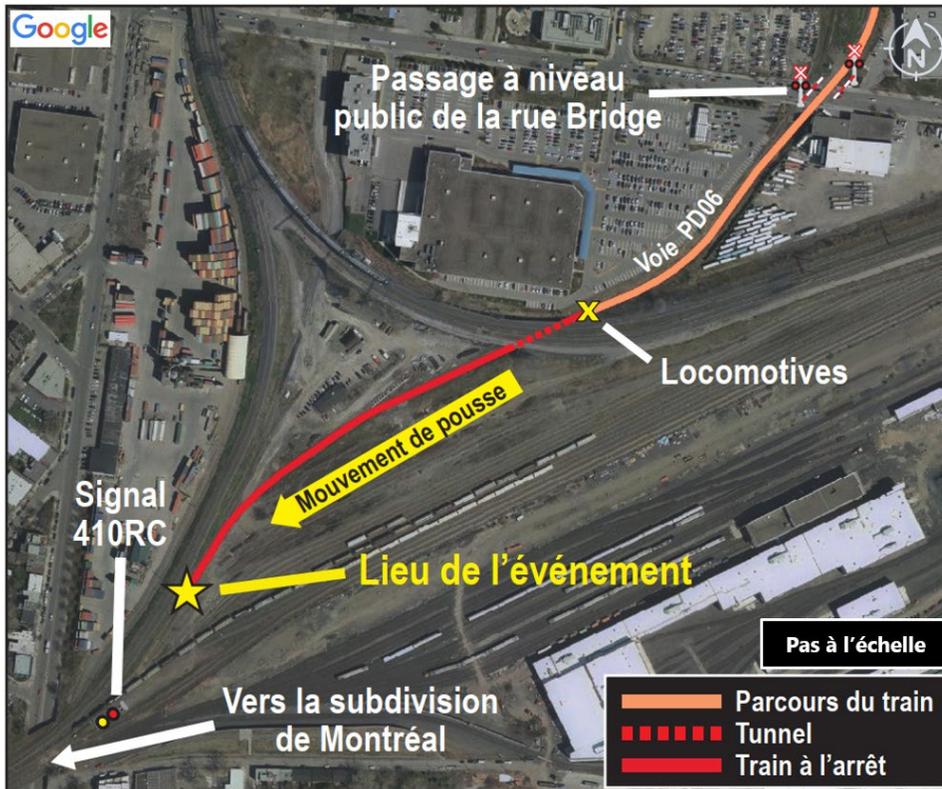
Sur les lieux de l'événement, les locomotives étaient immobilisées à l'est de l'entrée du tunnel sur la voie PD06; le wagon de tête se trouvait à environ 400 pieds du signal 410RC (figure 3).

Figure 3. Carte du lieu de l'événement (Source : Google Maps, avec annotations du BST)

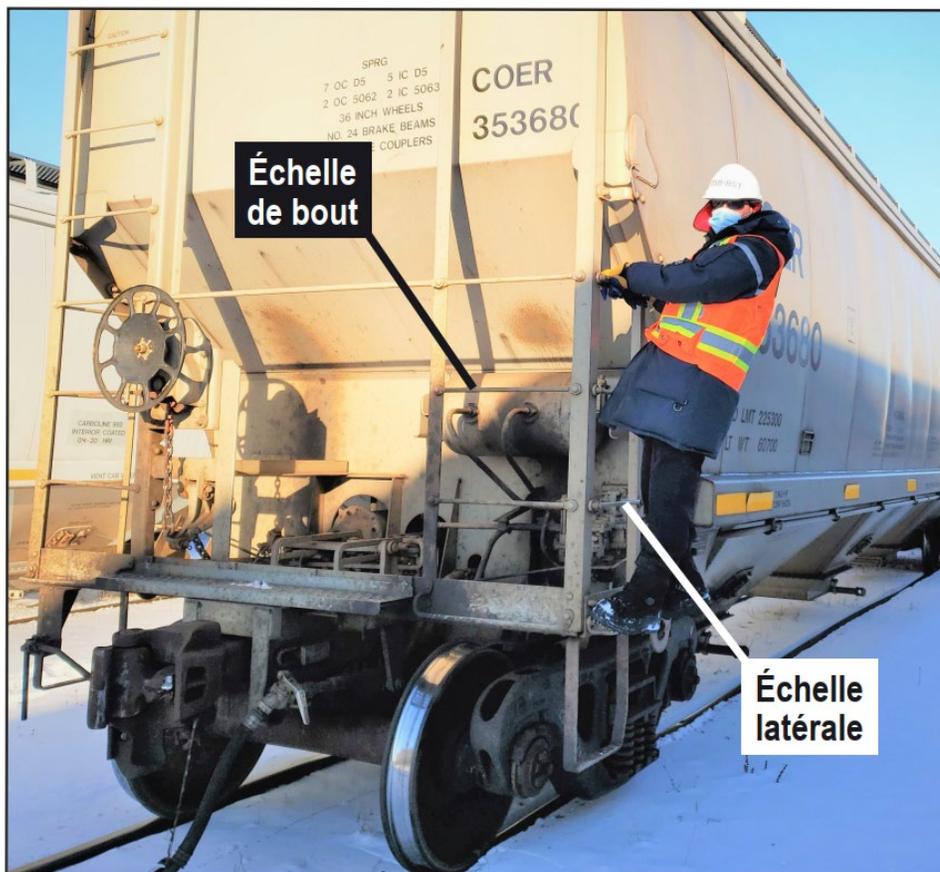
ped. Pour pouvoir demeurer sur le wagon lors du franchissement du tunnel et éviter de se retrouver entre l'échelle latérale du wagon et la paroi de béton, le chef de train adjoint s'est repositionné sur l'échelle de bout du wagon de tête. Ce repositionnement sur l'échelle de bout était contraire à l'instruction du CN qui stipule que tous les déplacements du personnel sur du matériel roulant doivent se faire sur l'échelle latérale (figure 4)<sup>9</sup>. Les employés peuvent ainsi descendre plus facilement du wagon en cas d'urgence. De plus, cette position réduit les risques de blessures graves en cas de chute accidentelle. Cette équipe avait l'habitude de procéder de cette manière, à l'insu des superviseurs responsables du triage, afin de diminuer le nombre d'arrêts nécessaires pour monter sur du matériel roulant ou en ou descendre<sup>10</sup>, et de réduire la durée totale d'occupation du passage à niveau public de la rue Bridge.

Figure 4. Positionnement sur l'échelle latérale du matériel roulant en déplacement  
(Source : BST)

Après l'événement, le CN a émis une circulaire réseau à ses employés pour les mettre en garde contre les étirements brusques provoqués par le jeu des attelages à la suite de l'utilisation excessive du frein indépendant. La circulaire réitérait les règles de sécurité relatives aux déplacements sur du matériel roulant, les règles de communication entre pairs, ainsi que l'importance de demeurer vigilant afin de se protéger contre les mouvements brusques et les chocs provoqués par le jeu des attelages. Le CN a également émis un bulletin d'exploitation qui exige que les mouvements se déplaçant sur l'embranchement du Port de Montréal soient menés par une locomotive ou, pour les mouvements de pousse, par le fourgon de queue CN 79834<sup>16</sup>.
