# RAPPORT D'ENQUÊTE SUR LA SÉCURITÉ DU TRANSPORT FERROVIAIRE R22D0106

## **DÉRAILLEMENT EN VOIE NON PRINCIPALE**

Train M32621-11

Près de Huntingdon (Québec)

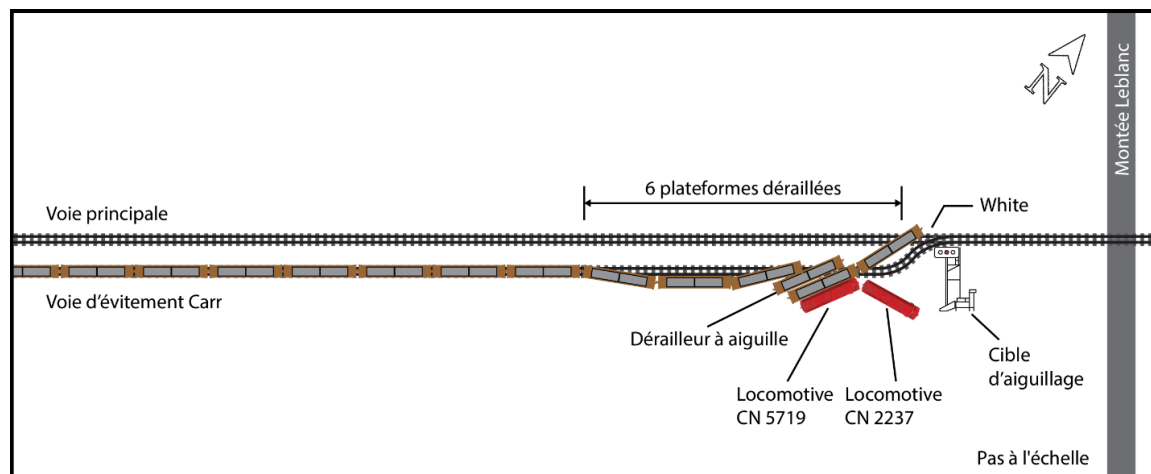
Figure 3. Lieu du déraillement (Source : BST)

voie principale. Le feu de la cible d'aiguillage est alors passé du rouge au vert et un message de confirmation audio provenant du système PAS (« power-assisted switch »)<sup>7</sup> a été transmis sur la radio ferroviaire. Vers 19 h 12, alors que le train roulait à 22 mi/h, il a déraillé en franchissant le dérailleur à aiguille<sup>8</sup> au nord de la voie d'évitement (figure 3). À ce moment, un freinage d'urgence provenant de la conduite générale s'est déclenché.

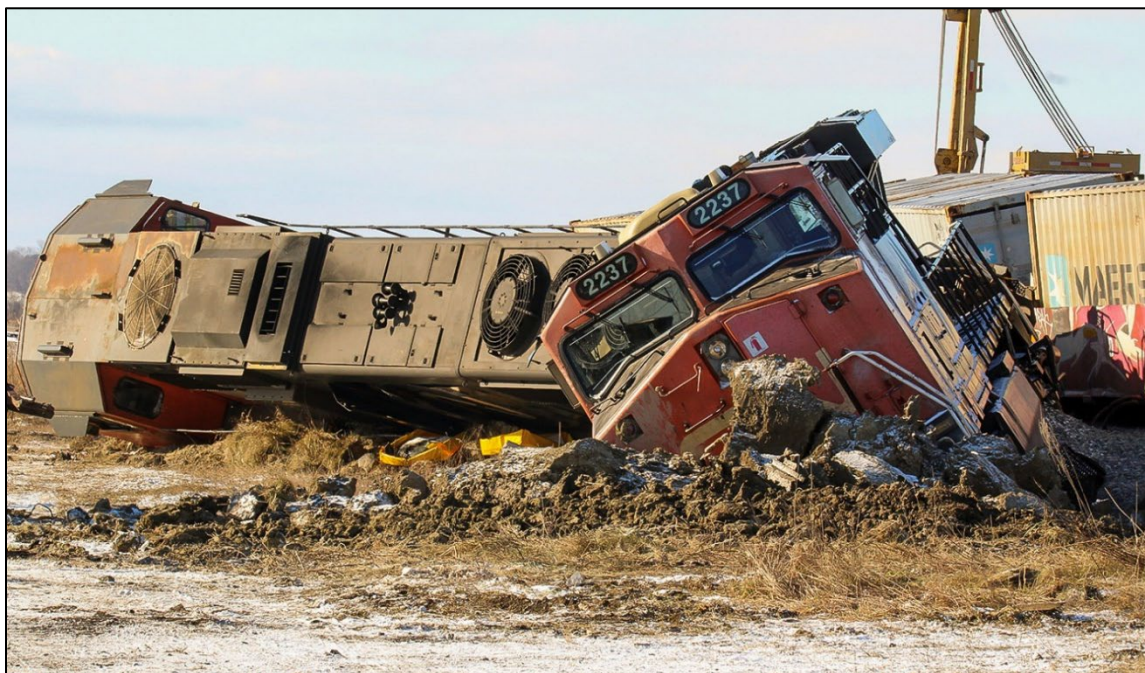
Figure 4. Locomotives de tête déraillées (Source : Érick Ouellet, photographe)

À la suite du déraillement, la locomotive de tête CN 2237 s'est enfoncée en partie dans le sol du côté est de la voie, dans une position inclinée à 45 degrés. La locomotive CN 5719 s'est renversée sur le côté (figure 4).

La tête d'attelage derrière la locomotive CN 5719 s'est rompue et le premier wagon de type « five-pak » s'est immobilisé, chevauchant une partie de la voie principale. Cinq plateformes intermodales ont déraillé de même que le bogie de la première plateforme du deuxième wagon de type « five-pak ».

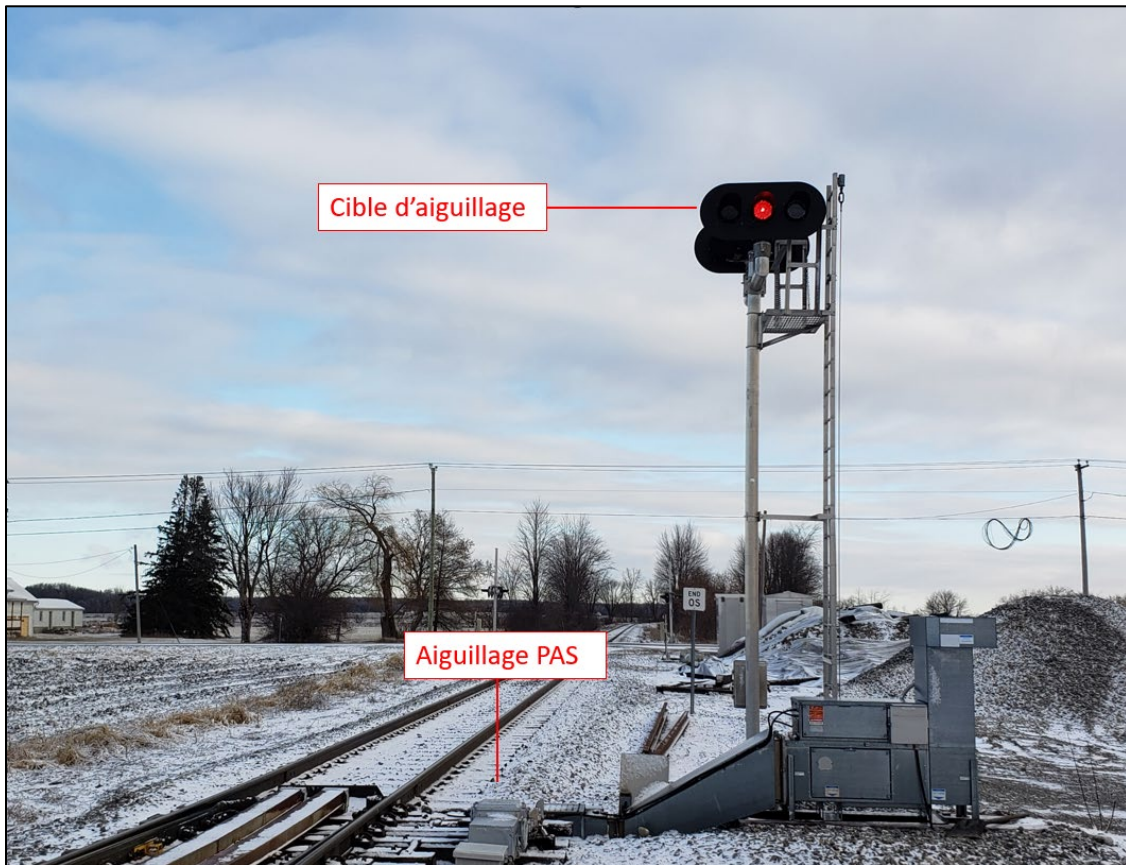
Figure 6. Aiguillage et cible électronique à l'extrémité nord de la voie d'évitement Carr (Source : BST)

En 2015, CSXT a mis en service 3 systèmes PAS sur sa subdivision de Montreal, notamment aux extrémités de la voie d'évitement Carr. Il s'agit d'aiguillages de type à double commande<sup>15</sup> reliés à une interface permettant de les contrôler par radio à partir de la cabine de la locomotive ou à l'aide d'une radio ferroviaire portative. L'indication visuelle de la position de l'aiguillage est représentée par une cible électronique comportant un feu de couleur (figure 6).

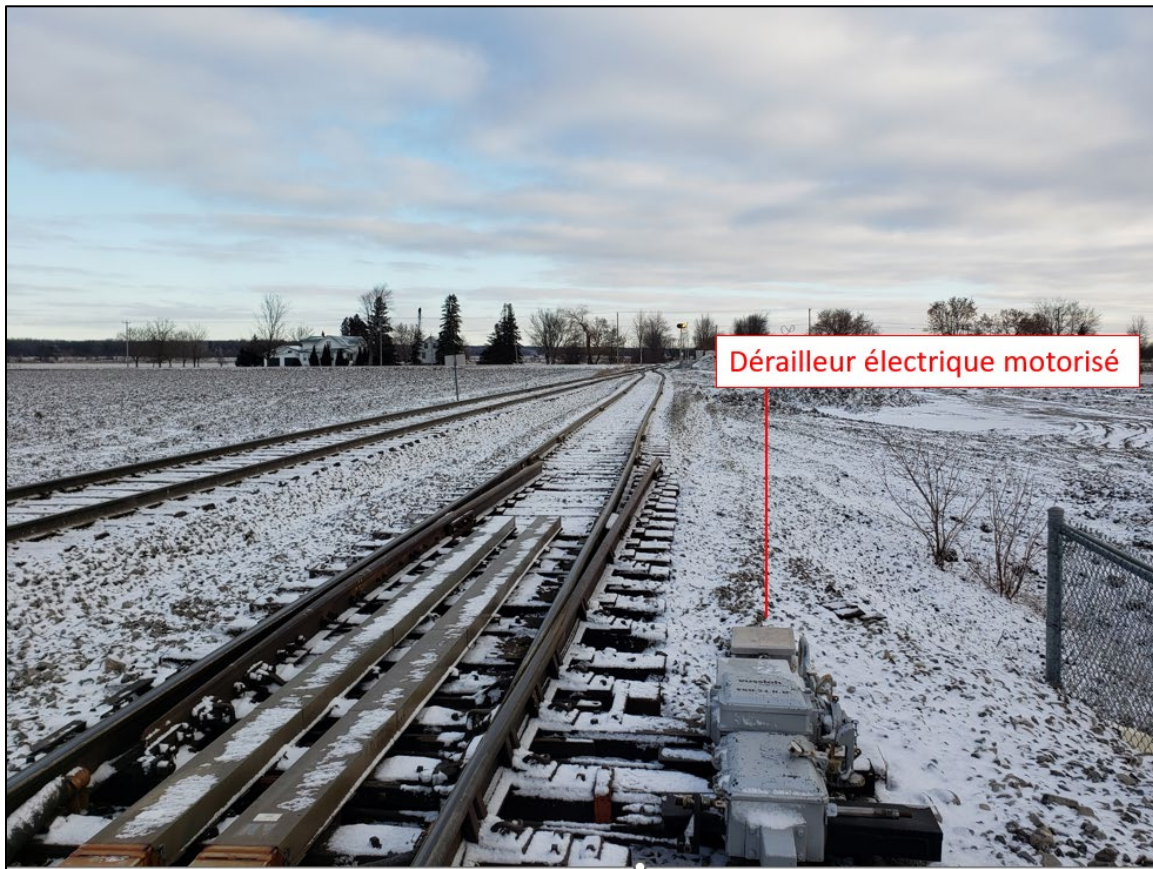
Figure 7. Dérailleur de la voie d'évitement Carr à la gare White (Source : BST)

La voie d'évitement Carr est munie de dérailleurs électriques motorisés à chacune de ses extrémités. Il s'agit de dérailleurs à double pointe placés au-delà du point d'obstruction de la voie principale à environ 450 pieds de l'aiguillage et dotés de réchauffeurs d'aiguilles (figure 7).

Ces dérailleurs, interconnectés au système d'aiguillage PAS, permettent de protéger la voie principale de tout mouvement non contrôlé de matériel roulant, en conformité avec la règle 112a)(i) du REF. Lorsque l'aiguillage est orienté en position normale ou lorsqu'il est en condition « hors correspondance », le dérailleur est en position de déraillement (tableau 2).

- il n'y a pas de panneau indiquant la présence des dérailleurs;
- les instructions spéciales en vigueur au moment de l'événement ne faisaient pas mention de la présence des dérailleurs;
- les dérailleurs ne sont pas équipés de cible distincte permettant de constater s'ils sont en position de déraillement ou de non-déraillement.

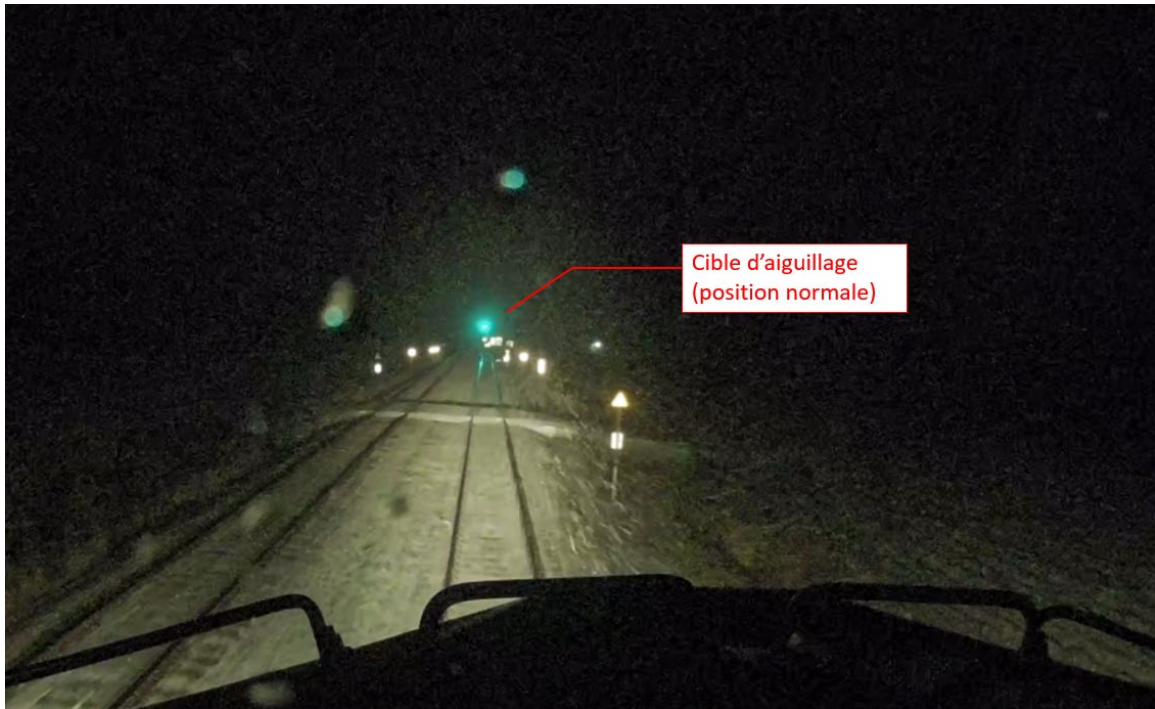
Figure 9. Image de la caméra vidéo orientée vers l'avant de la locomotive (Source : CN, avec annotations du BST)

Lors de l'événement à l'étude, une fois l'aiguillage passé en position normale, le feu de la cible électronique d'aiguillage, qui était passé au vert, était bien visible (figure 9), mais il n'était pas possible de distinguer la position des aiguilles du dérailleur.
