# RAPPORT D'ENQUÊTE SUR LA SÉCURITÉ DU TRANSPORT FERROVIAIRE R23Q0022

## **MOUVEMENT DÉPASSANT LES LIMITES D'AUTORISATION**

Chemin de fer QNS&L  
Train de minerai W039  
Point milliaire 128,3, subdivision de Wacouna  
Mai (Québec)  
22 février 2023

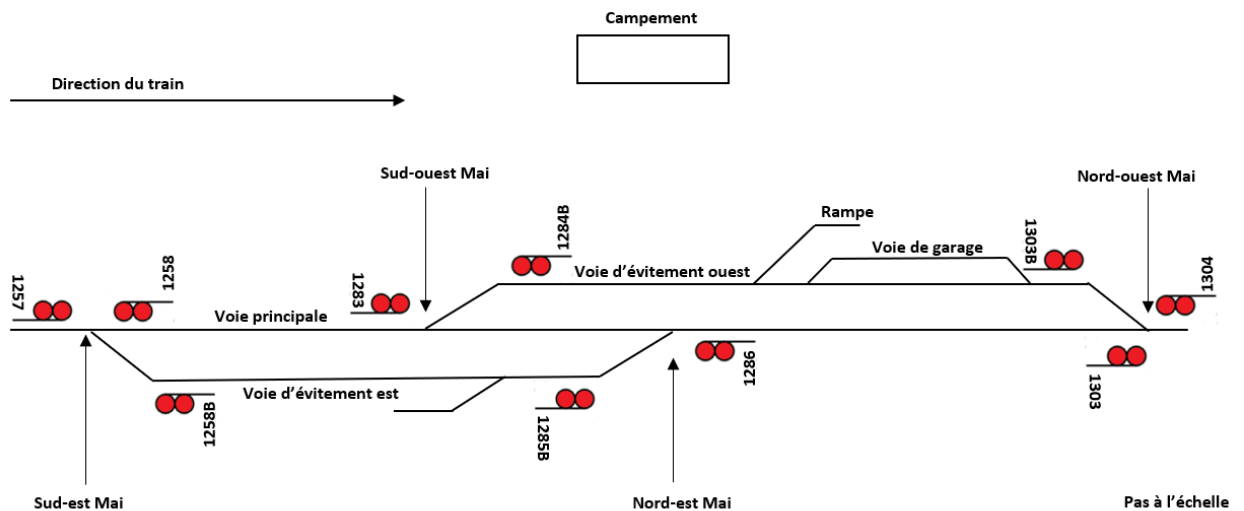
Figure 2. Configuration des voies à Mai (Source : BST)

La gare de Mai s'étend sur une longueur d'environ 4,5 milles. Elle est composée d'une voie principale simple et de 2 voies d'évitement, disposées de part et d'autre de la voie principale et munies chacune d'un embranchement (figure 2).

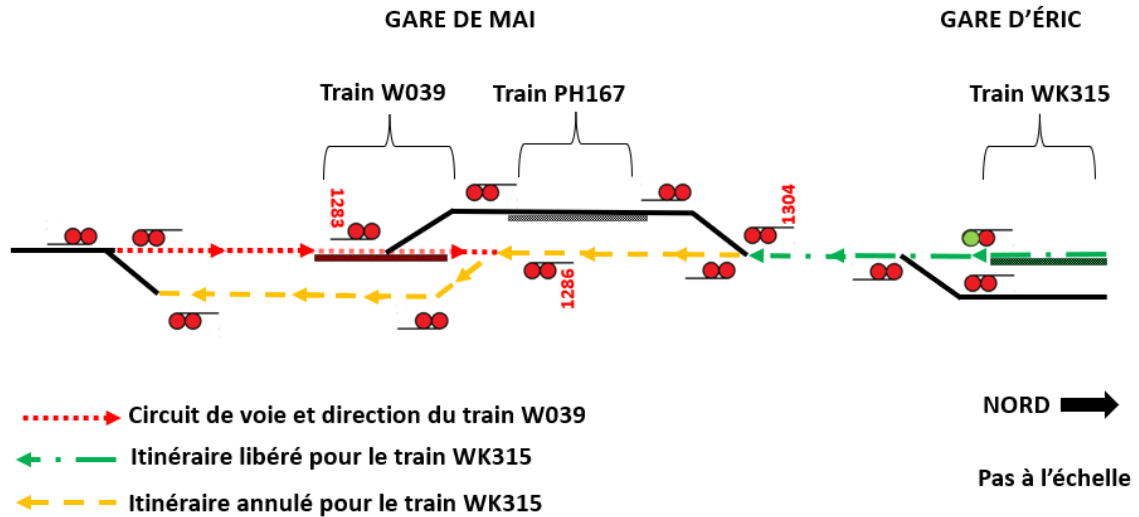
Figure 3. Vue du circuit de commande centralisée de la circulation montrant l'emplacement et l'itinéraire des 3 trains aux gares de Mai et d'Éric au moment de l'événement (Source : BST)

Lorsque le train s'est immobilisé au-delà du signal 1283, le circuit de voie dans le canton contrôlé<sup>12</sup> suivant a été interrompu, entraînant l'annulation des signaux 1304 et 1286 régissant l'itinéraire du train de travaux WK315 (figure 3).
