# RAPPORT D'ENQUÊTE SUR LA SÉCURITÉ DU TRANSPORT AÉRIEN A23P0143

## COLLISION AVEC LE RELIEF

Immatriculation privée  
Piper PA-28-180 (Cherokee), C-GGOR  
Brisco (Colombie-Britannique)  
24 novembre 2023

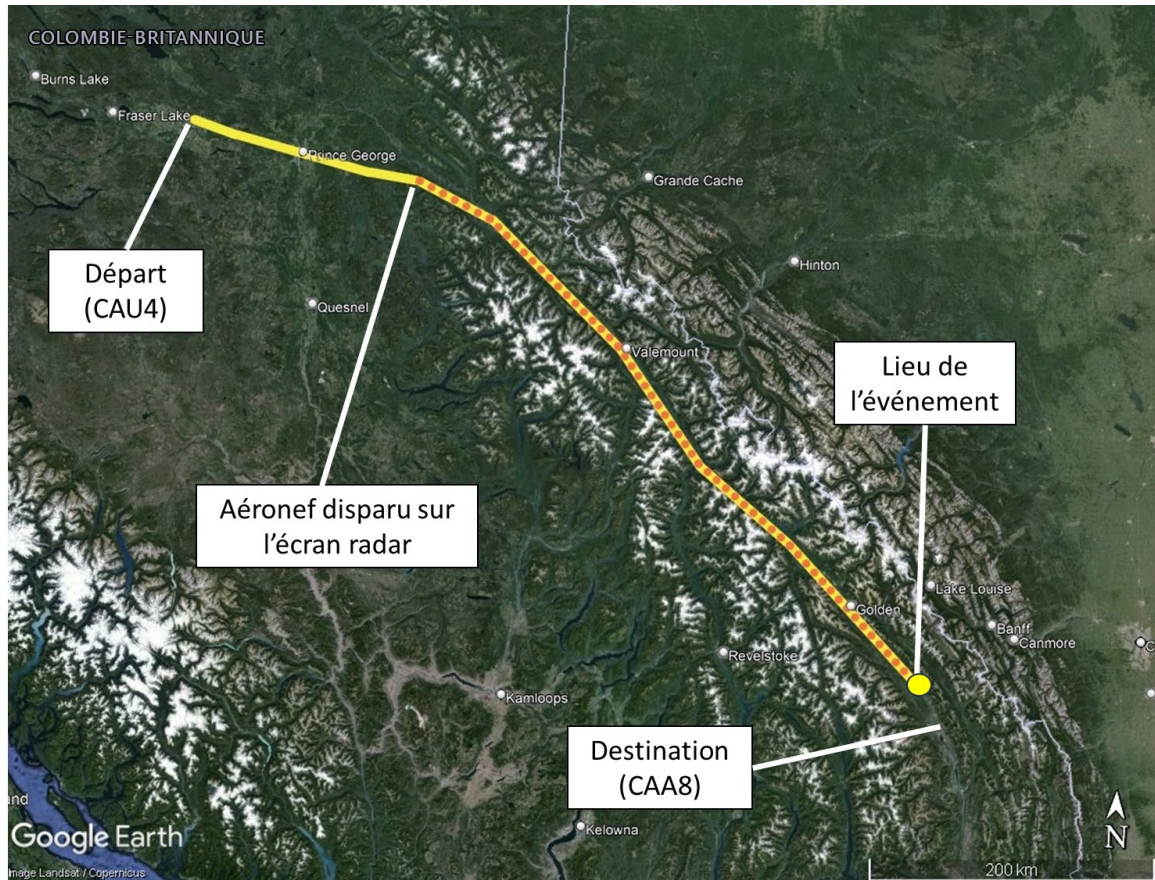
effectué à plus de 10 000 pieds ASL pendant une durée inconnue. Vers 15 h 54, l'aéronef a été vu en piqué vertical, s'approchant du sol à grande vitesse à environ 2 milles marins à l'ouest de la collectivité de Brisco (Colombie-Britannique). On a rapporté que l'aéronef a exécuté une brusque remontée de son piqué pour passer à une assiette en palier à une altitude d'environ 300 à 500 pieds au-dessus du sol. Le nez de l'aéronef aurait ensuite piqué soudainement et son aile se serait inclinée avant que l'aéronef s'écrase au sol dans une assiette inversée (figure 1).

Figure 1. Parties connues et présumées du vol à l'étude (trajectoire connue [ligne continue] d'après l'information radar; trajectoire présumée [ligne pointillée] établie en fonction de l'itinéraire de vol du pilote) (Source : Google Earth, avec annotations du BST)

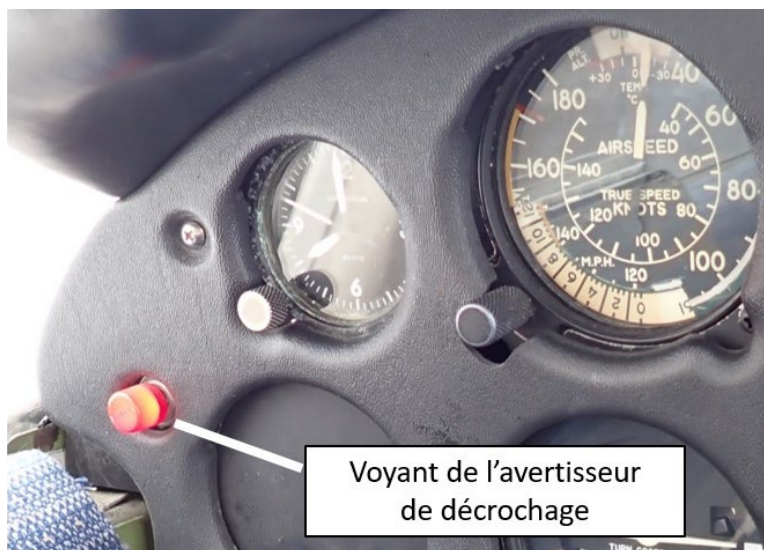
L'aéronef était équipé d'un avertisseur de décrochage, composé d'une ampoule incandescente à filtre rouge qui s'allumait lorsque le système détectait que l'aéronef était en état de décrochage ou de quasi-décrochage (figure 3).

Figure 3. Voyant d'avertissement de décrochage allumé dans un aéronef semblable à l'aéronef à l'étude (Source : BST)

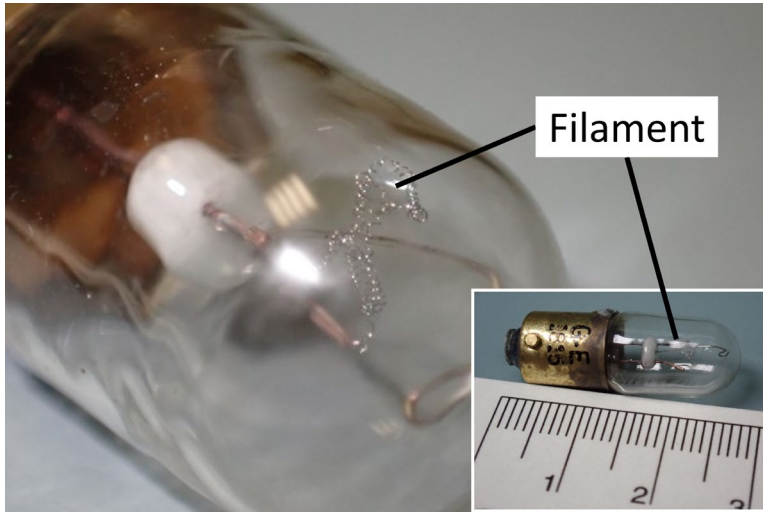
L'analyse du filament de l'ampoule a démontré que les spires typiquement serrées du filament étaient fortement étirées (figure 4). Cela se produit lorsqu'un filament allumé devient plus ductile en raison de la température élevée générée par son allumage et qu'il est ensuite exposé à un choc suffisant; par exemple, celui d'un aéronef percutant le relief. Cet étirement du filament

indique que le voyant de l'avertisseur de décrochage était allumé au moment où l'aéronef a percuté le sol.

Figure 4. Vue agrandie du filament de l'ampoule retirée de l'avertisseur de décrochage de l'aéronef à l'étude, avec une vue complète de l'ampoule en médaillon (référence d'échelle en cm) (Source des images : BST)

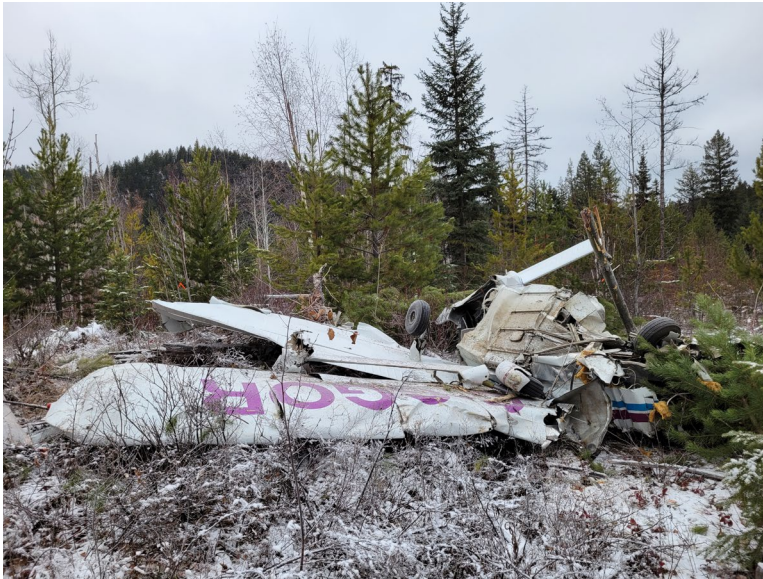
L'aéronef s'est immobilisé dans une assiette inversée dans une zone boisée. L'épave indiquait un impact à angle élevé à faible vitesse longitudinale. Une pale d'hélice était courbée vers l'arrière tandis que l'autre pale était légèrement courbée vers l'avant, ce qui correspond à un régime d'hélice faible ou nul au moment de l'impact. La partie arrière du fuselage et la queue étaient pliées vers la droite, et les 2 ailes se trouvaient sur le côté gauche du fuselage, ce qui indique que des forces de rotation existaient lorsque l'aéronef a percuté le sol. L'espace habitable à l'intérieur de l'aéronef a été considérablement compromis (figure 5).

Figure 5. Épave de l'aéronef à l'étude (Source : GRC, avec permission)

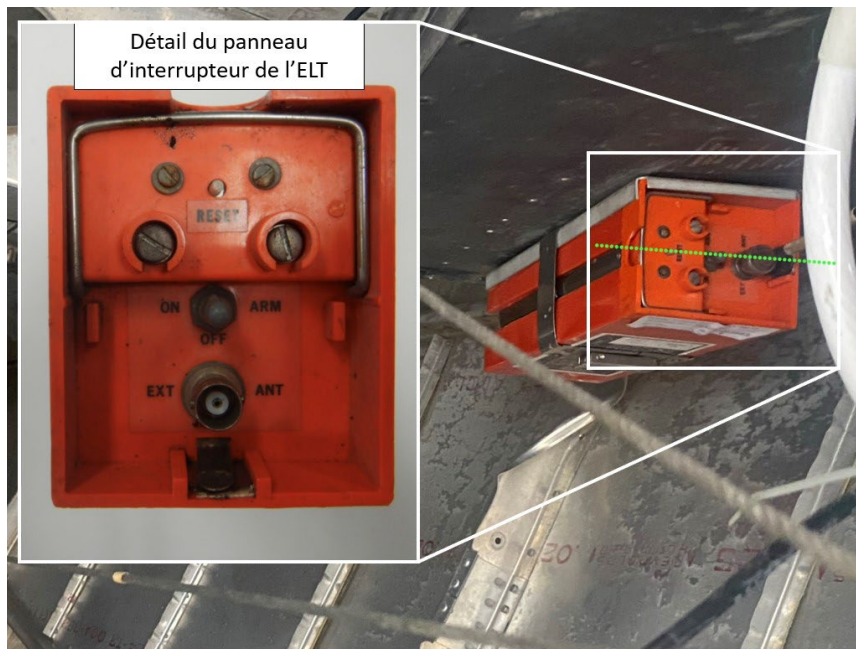
L'interrupteur de l'ELT était à la position OFF lorsque l'aéronef a été trouvé par le personnel de SAR (figure 6). L'enquête n'a pas permis de confirmer à quelle position l'interrupteur se trouvait avant l'événement à l'étude.

Figure 6. La radiobalise de repérage d'urgence de l'aéronef à l'étude telle qu'elle a été trouvée par le personnel de recherche et sauvetage, avec une ligne pointillée montrant l'interrupteur aligné avec la fixation de l'antenne et le bouton de réinitialisation, et avec le détail de l'interrupteur de la radiobalise en médaillon (Source de l'image principale : tierce partie, avec permission. Source de l'image en médaillon : BST)

L'analyse en laboratoire de l'alimentation électrique de l'ELT a démontré qu'il n'y avait pas eu de sollicitation importante de la batterie. Les registres de SAR indiquent qu'aucun signal n'a été reçu de l'ELT sur les fréquences auxquelles elle pouvait émettre. Depuis le 1<sup>er</sup> février 2009, seuls les signaux d'ELT de 406 MHz sont surveillés par le système de satellites Cospas-Sarsat<sup>6</sup>. En 2020, Transports Canada a modifié le RAC pour exiger que les aéronefs soient équipés d'ELT capables d'émettre simultanément sur 121,5 et 406 MHz<sup>7</sup>; toutefois, la conformité des aéronefs utilisés à des fins récréatives n'est pas exigée avant le 25 novembre 2025.

Le système de satellites Cospas-Sarsat ne détecte que les signaux d'ELT émis sur 406 MHz. Par conséquent, les occupants d'aéronefs équipés d'ELT n'émettant pas sur cette fréquence peuvent être exposés à des retards du service de SAR à la suite d'un événement, ce qui pourrait mettre leur vie en danger. Les pilotes doivent s'assurer que les ELT automatiques fixes sont correctement installées, entretenues et armées de manière à remplir leur fonction prévue.
