RAPPORT D'ENQUÊTE SUR LA SÉCURITÉ DU TRANSPORT MARITIME M21P0297

PERTE DE CONTENEURS À LA MER ET INCENDIE SUBSÉQUENT

Porte-conteneurs *ZIM Kingston*
Banc La Pérouse (Colombie-Britannique)
21 octobre 2021

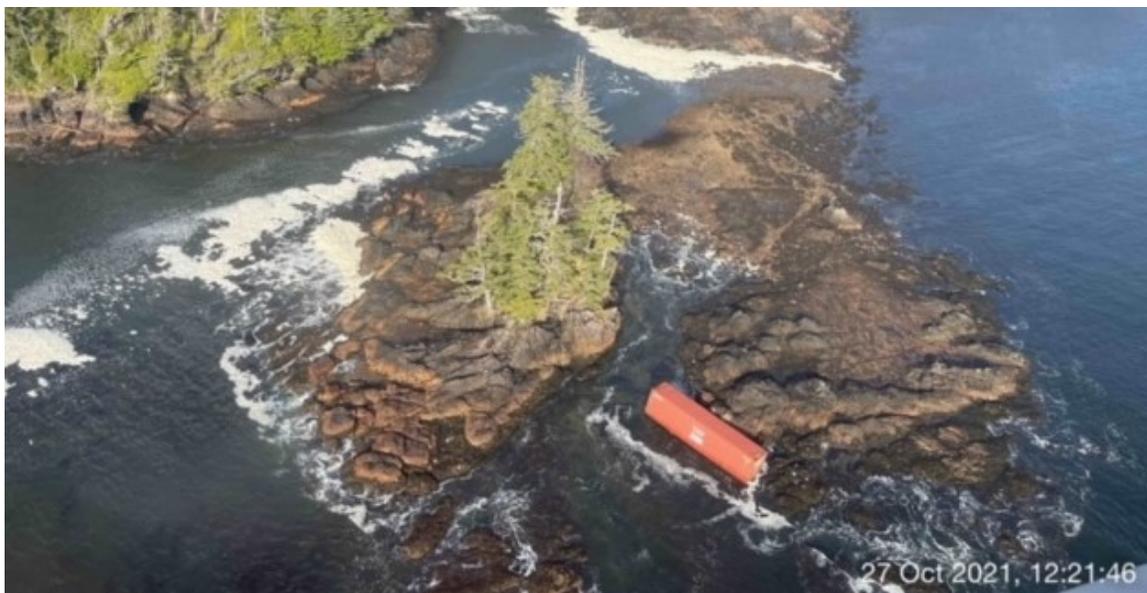
Figure 5. Conteneur du ZIM Kingston échoué à terre (Source : Transports Canada)

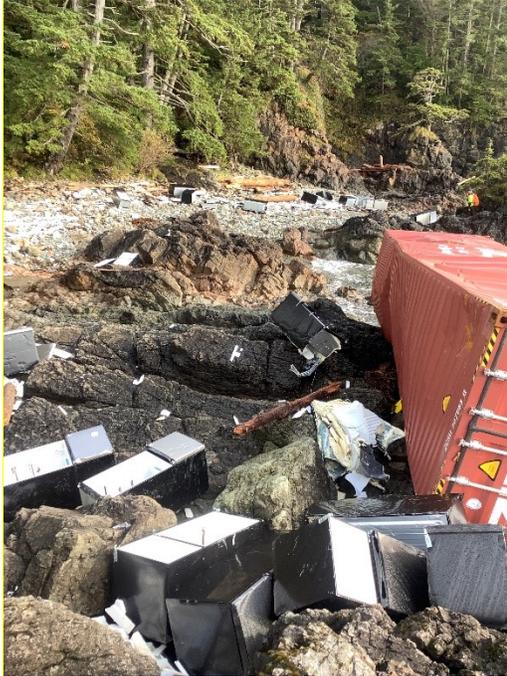
Figure 6. Conteneur du *ZIM Kingston* et réfrigérateurs sur la plage au cap Palmerston, en Colombie-Britannique (Source : Pacificus Biological Services Ltd.)

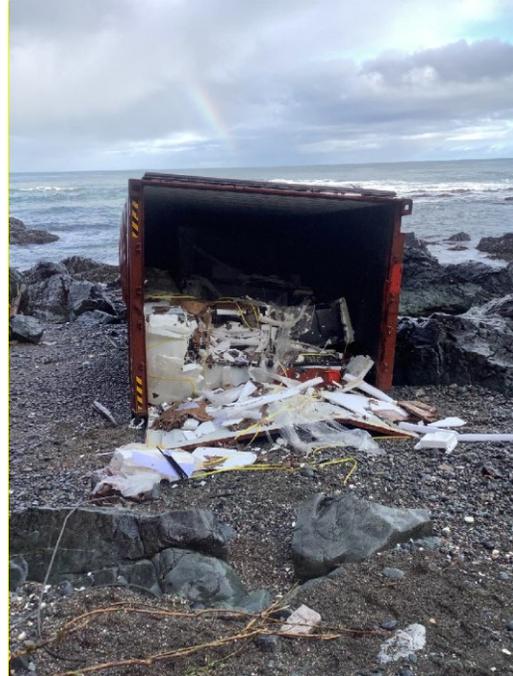
Figure 7. Conteneur du *ZIM Kingston* ouvert, contenant des débris de plastique, à la baie Shuttleworth, en Colombie-Britannique (Source : Pacificus Biological Services Ltd.)

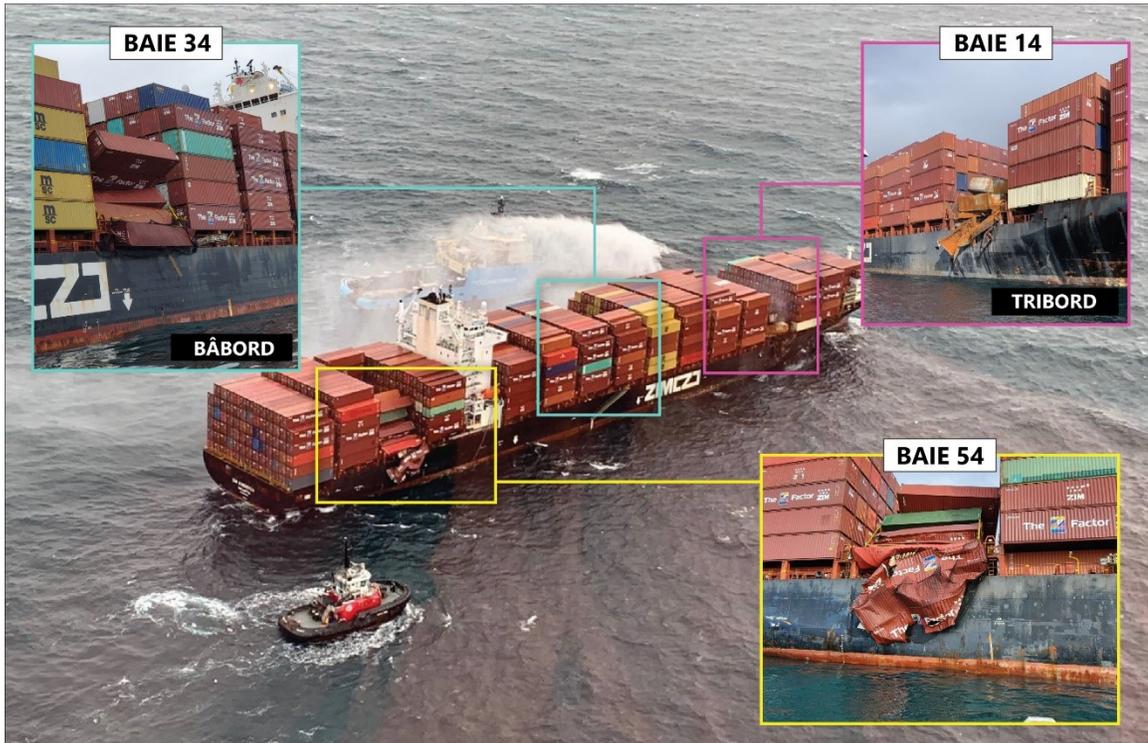
Figure 8. Baies dont des conteneurs ont été endommagés ou perdus à la mer (Source de l'image principale : Transports Canada; source des images en médaillon : BST)

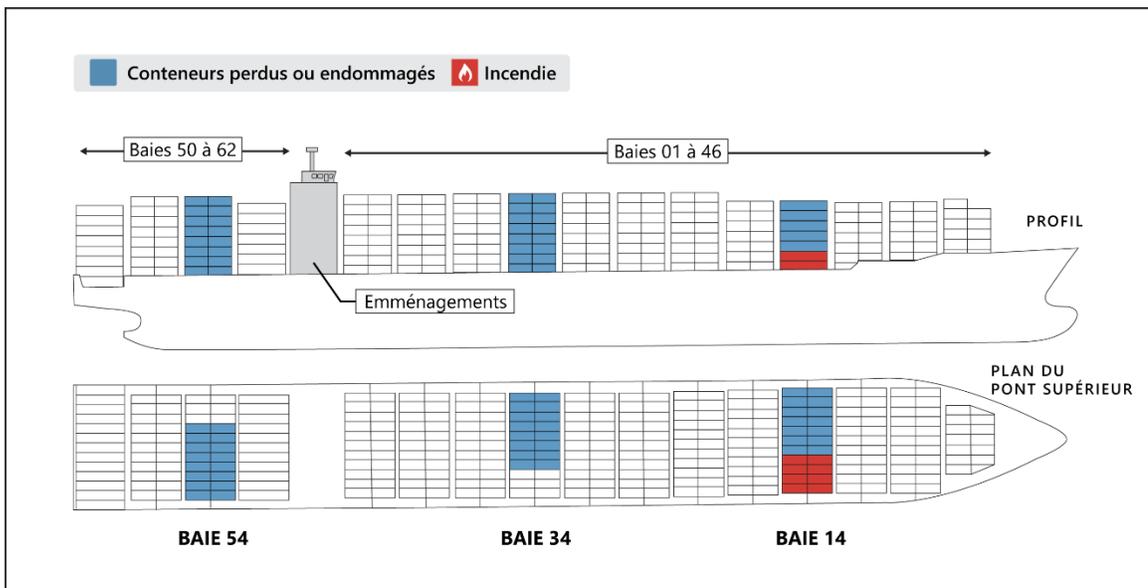
Figure 9. Baies dont des conteneurs ont été perdus ou endommagés, et emplacement des conteneurs qui ont pris feu (Source : BST)

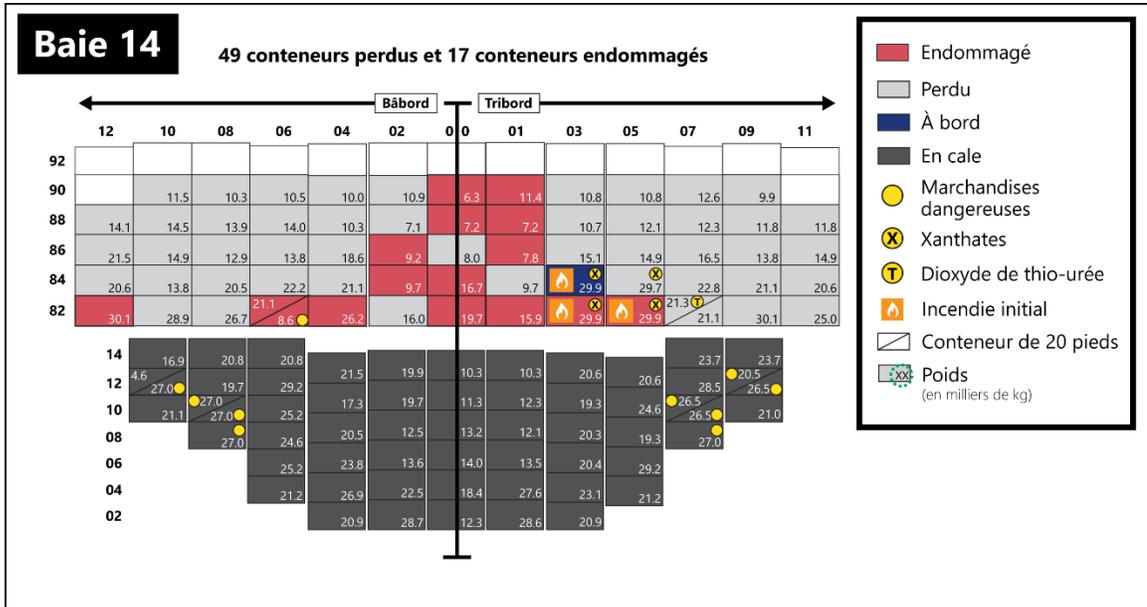
La baie 14 contenait une combinaison de conteneurs de 40 pieds et de conteneurs de 20 pieds sur le pont. Les conteneurs de 20 pieds étaient arrimés par paires bout à bout, de

manière à former une longueur équivalente à celle des conteneurs de 40 pieds. Quarante-neuf conteneurs de la baie 14 ont été perdus à la mer et 17 ont été endommagés (figure 10).

Figure 10. Coupe transversale de la baie 14 montrant les conteneurs perdus et endommagés (vue de l'arrière vers l'avant) (Source : BST)

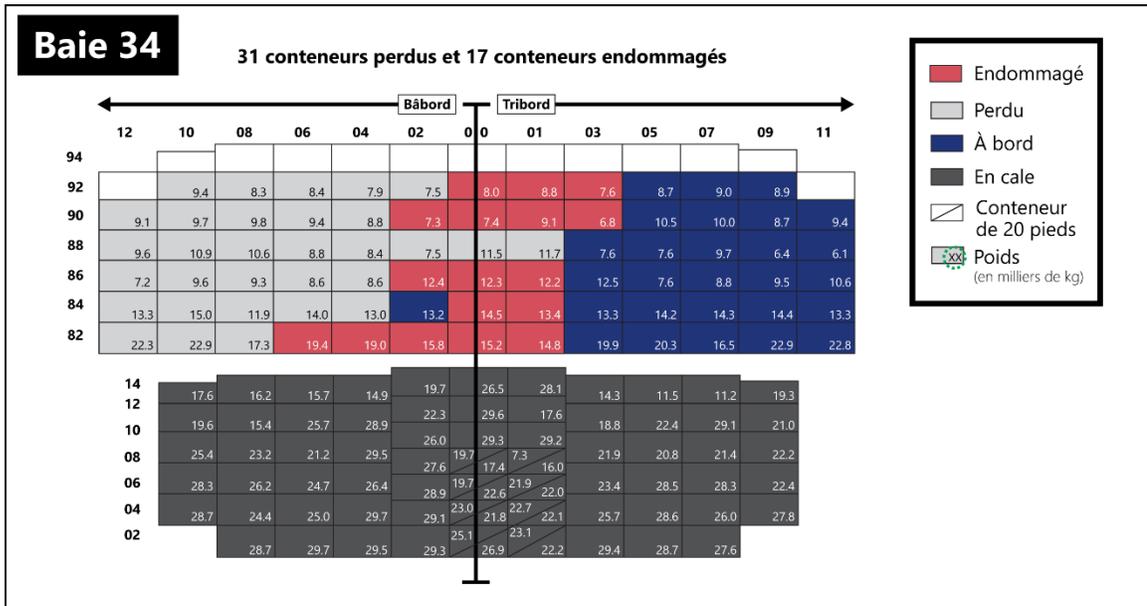
La baie 34 ne contenait que des conteneurs de 40 pieds sur le pont. Trente et un conteneurs de la baie 34 ont été perdus à la mer et 17 ont été endommagés (figure 11).

Figure 11. Coupe transversale de la baie 34 montrant les conteneurs perdus et endommagés (vue de l'arrière vers l'avant) (Source : BST)

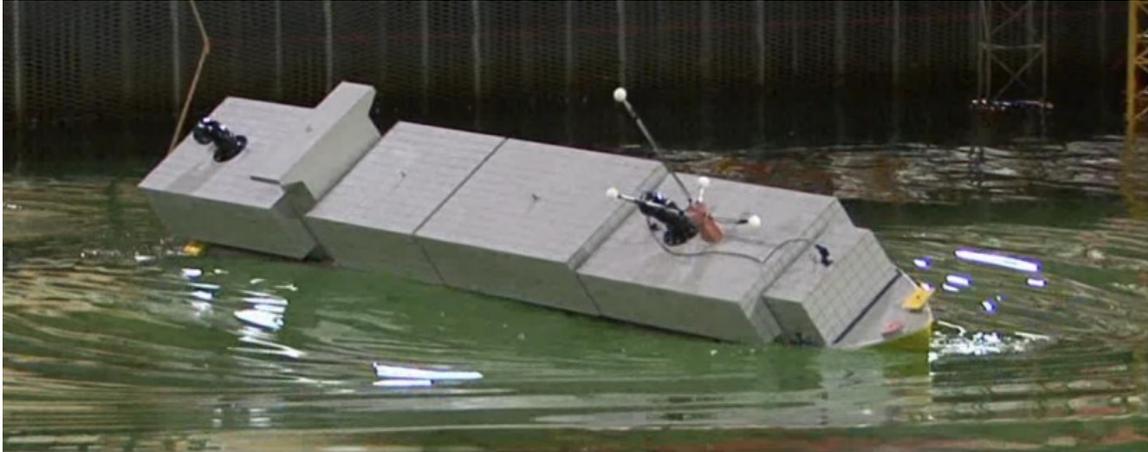
Figure 18. Image fixe du modèle du *ZIM Kingston* roulant à des angles prononcés pendant les essais. Remarquez que le niveau de l'eau atteint les conteneurs sur le pont; à pleine échelle, on estimerait que le navire est frappé par des paquets de mer (Source : Conseil national de recherches Canada)

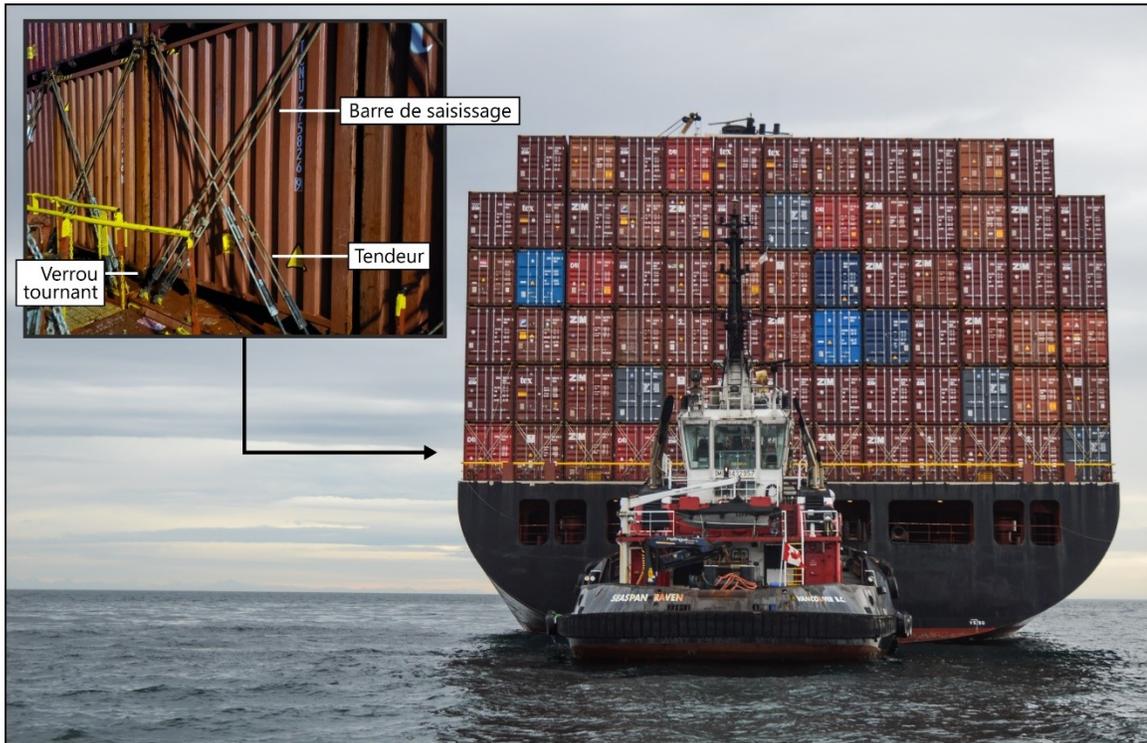
Figure 23. Composants d'arrimage utilisés pour fixer les conteneurs sur le *ZIM Kingston* (points d'assise non visibles) (Source des images principale et en médaillon : BST)

Le BST a procédé à un examen visuel d'échantillons de tendeurs, de verrous tournants, de barres de saisissage et de points d'assise provenant de la baie 14. Les barres de saisissage montraient de légers signes de flexion qui pourraient correspondre à des dommages survenus lors de l'effondrement des piles. Aucune des barres de saisissage ni aucun des tendeurs de l'échantillon ne présentait d'autres signes de dommages importants. Il y avait des éraflures, de petites marques de surface et de la corrosion, auxquelles on peut s'attendre pour ces composants. Aucun des dommages constatés n'aurait vraisemblablement conduit à une défaillance.

Un examen visuel des échantillons de points d'assise de la baie 14 a révélé des signes de dommages et de corrosion. Les dommages semblent s'être produits lorsque le centre de gravité de chaque pile est sorti de l'empreinte de la pile de conteneurs en raison des angles de roulis importants qui auraient imposé des forces de compression beaucoup plus élevées que celles attendues. Bien qu'il y avait de la corrosion sur les points d'assise, elle ne réduisait pas de façon substantielle l'épaisseur du matériau, de sorte qu'il est peu probable qu'il y ait eu une diminution de la résistance à la rupture.

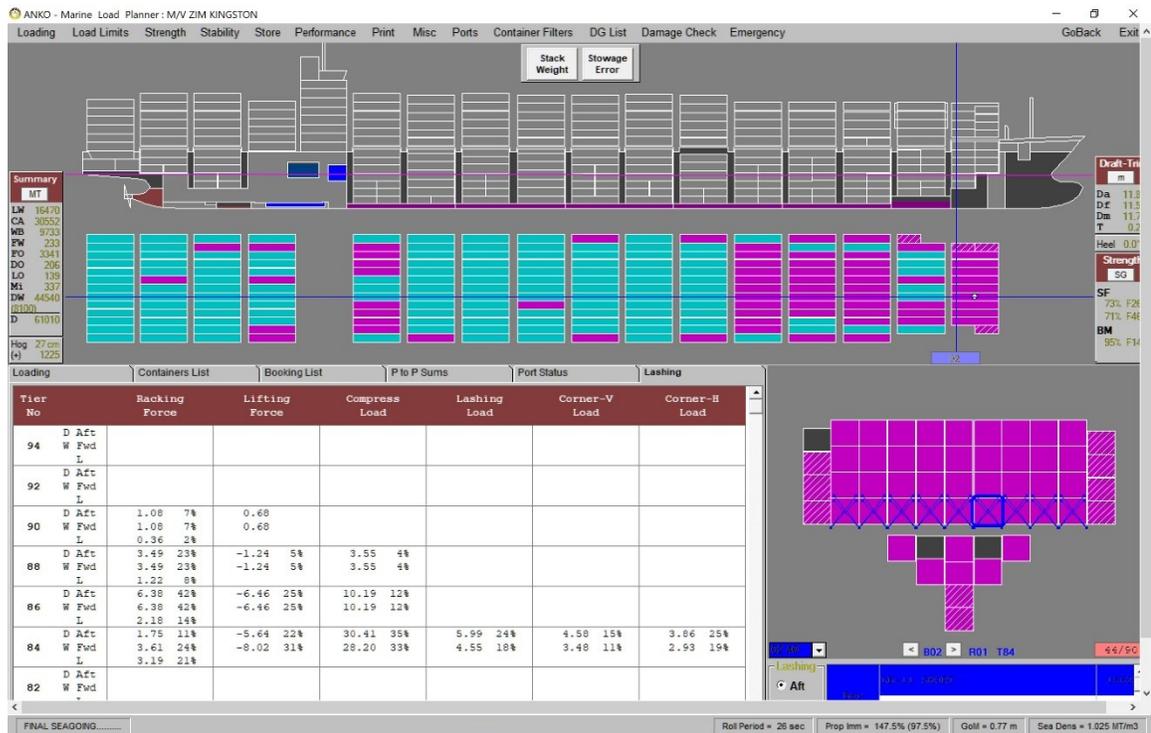
Figure 24. Capture d'écran du logiciel de planification du chargement du ZIM Kingston montrant des conteneurs soumis à des forces d'arrimage excessives pour l'angle de roulis nominal (indiqués en aigue-marine) (Source : BST)

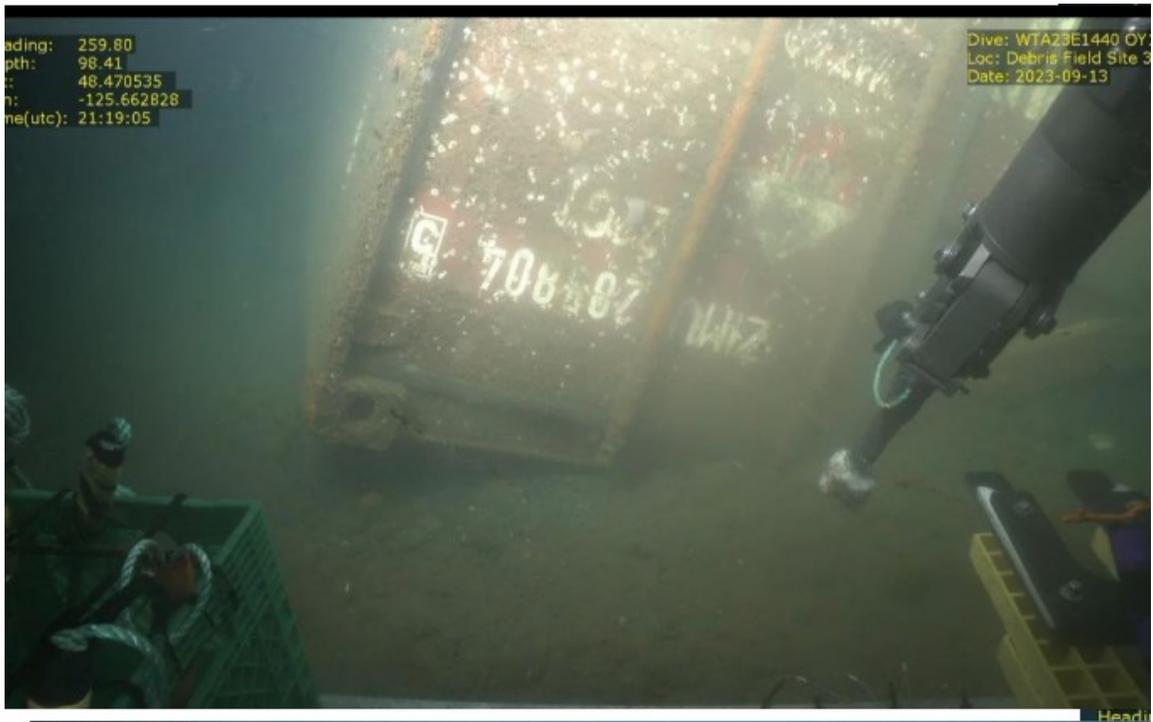
Figure 25. Un conteneur de ZIM sur le fond océanique (Source : MPO)

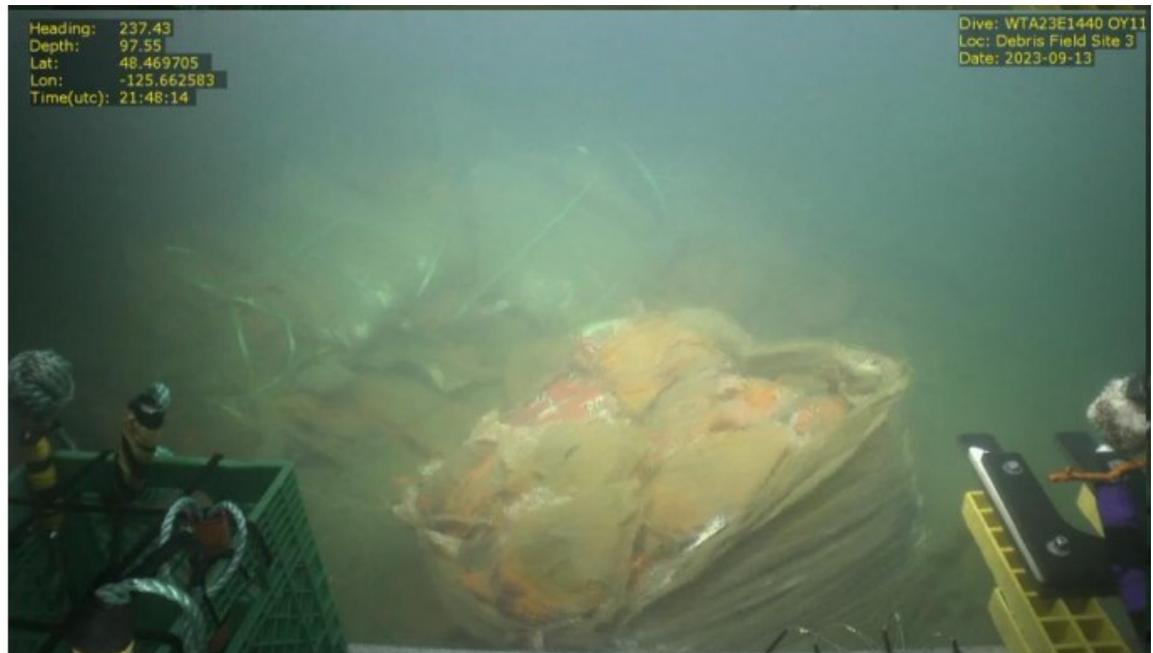
Figure 26. Débris de plastique sur le fond océanique (Source : MPO)

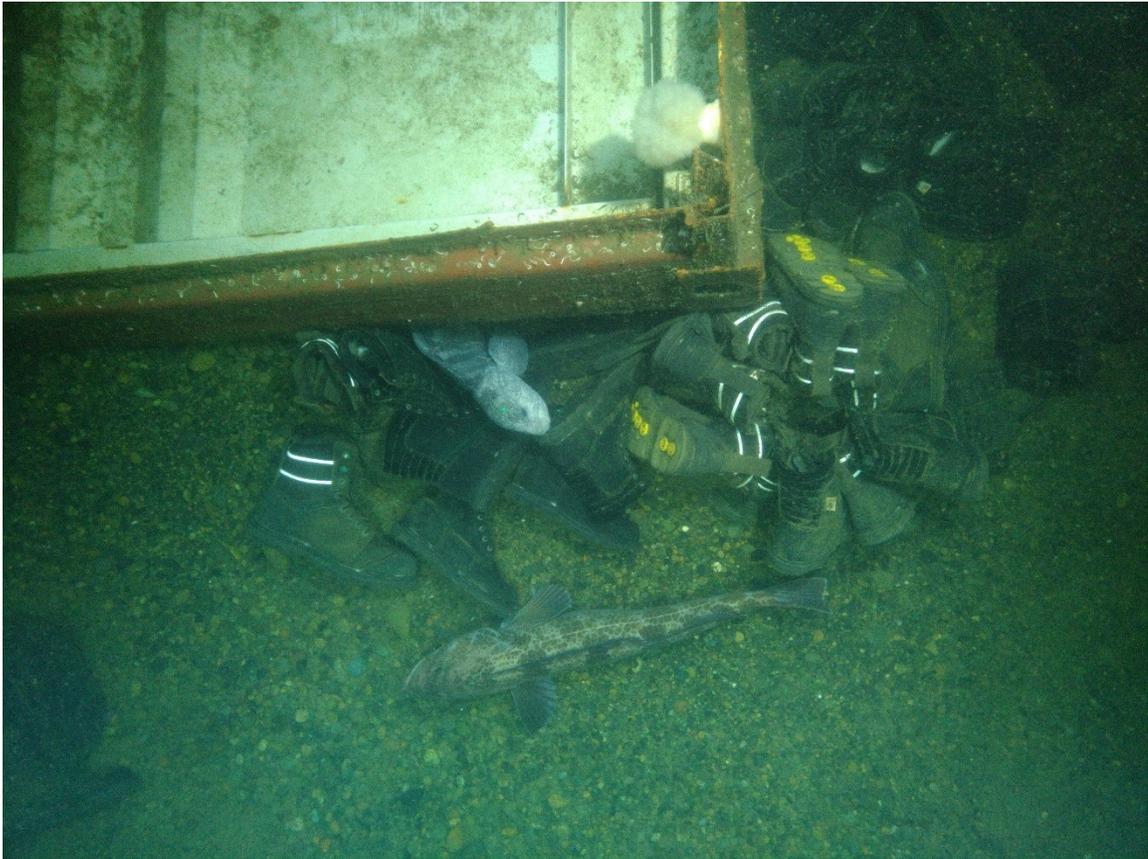
Figure 27. Bottes sur le fond océanique (Source : MPO)
