# RAPPORT D'ENQUÊTE SUR LA SÉCURITÉ DU TRANSPORT FERROVIAIRE R22V0238

## **COLLISION ENTRE UN TRAIN ET UN VÉHICULE D'ENTRETIEN**

Compagnie de chemin de fer Canadien Pacifique  
Train de marchandises 302-25 et véhicule rail-route L15034  
Point milliaire 116,7, subdivision de Shuswap,  
Près de Campbell Creek (Colombie-Britannique)  
29 décembre 2022

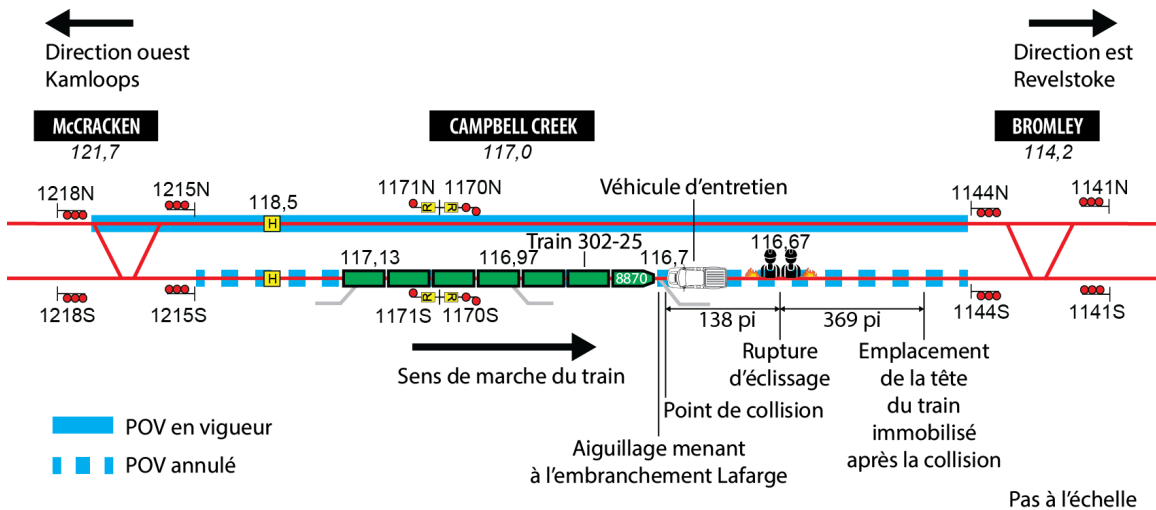
La locomotive a poussé le véhicule rail-route sur une distance d'environ 507 pieds plus à l'est avant que le train s'arrête (Figure 2).

Figure 2. Diagramme du lieu (Source : BST)

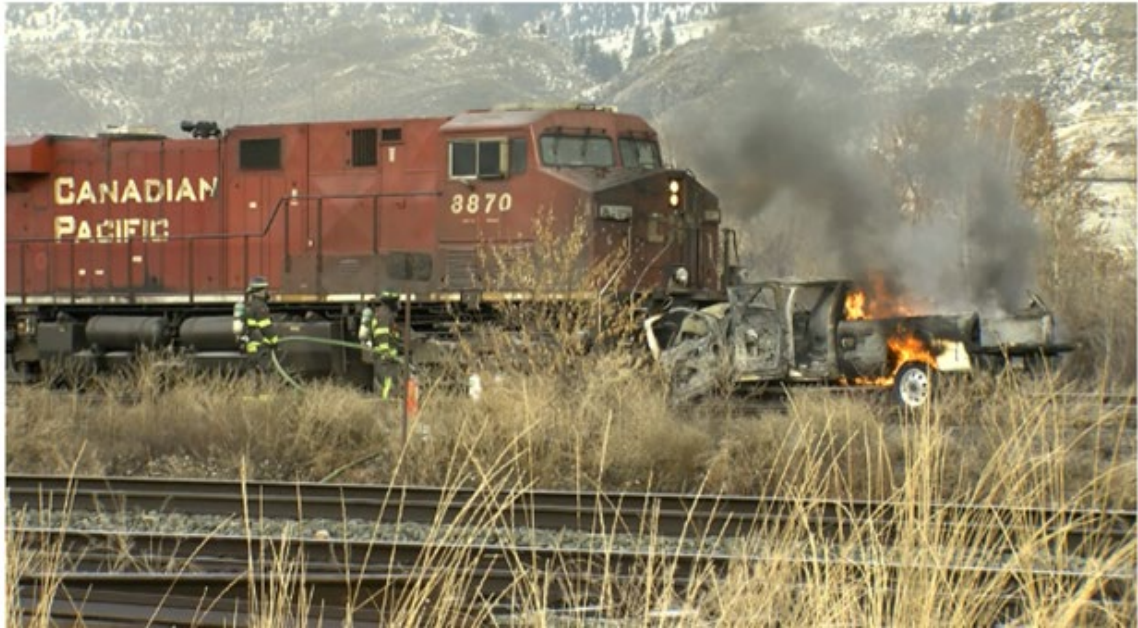
Le train n'a pas déraillé; la locomotive de tête a subi des dommages mineurs. Le véhicule rail-route a pris feu et a été détruit (Figure 3). Personne n'a été blessé.

Figure 3. Véhicule rail-route détruit après la collision (Source : CFJC Today)

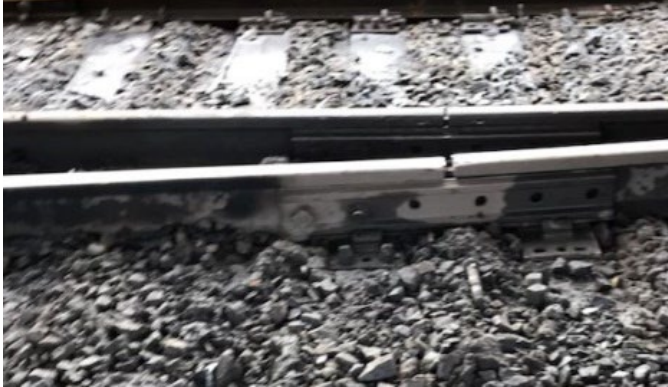
L'aiguillage menant à l'embranchement Lafarge au point milliaire 116,7 consistait en un aiguillage à cœur de croisement à flancs surélevés n° 11 installé en 2016. Au point milliaire 116,67, il y avait une rupture d'éclissage de 2 pouces au niveau du premier joint, à l'est de l'aiguillage (figure 4). Le rail et les éclisses s'étaient contractés vers l'est. Les boulons fixant l'autre extrémité de l'éclisse au rail du côté ouest du joint s'étaient cisailés à mesure que les rails se détachaient. Les abouts de rail étaient légèrement écrasés, ce qui indique

qu'il y avait peut-être eu une circulation ferroviaire dans le secteur avant que la rupture d'éclissage ne soit décelée.

Figure 4. Rupture d'éclissage au point milliaire 116,67  
(Source : Canadien Pacifique)

Le joint qui s'était rompu avait été fixé par des éclisses à 6 trous pour un rail de 136 livres, retenu par des attaches élastiques et supporté par des selles laminées avec des tire-fonds; les selles laminées étaient retenues par des attaches Pandrol et ancrées à chaque traverse. Les éclisses avaient été fixées par 4 boulons, 2 de chaque côté<sup>17</sup>. Les rails du joint avaient été percés vis-à-vis les 4 trous extérieurs de chaque éclisse; c.-à-d. que les rails n'avaient pas été percés vis-à-vis les 2 trous de chaque éclisse les plus proches des abouts de rail.

Au moment de la découverte de la rupture d'éclissage, les 2 boulons du côté ouest du joint s'étaient brisés et étaient tombés, tandis que les 2 boulons du côté est du joint étaient toujours en place. Au moment de la collision, 1 des boulons restants du côté est (pour un rail de 115 livres)<sup>18</sup> avait été retiré par le superviseur avec l'outil manuel approprié, tandis que l'autre était serré et devait être retiré au moyen d'outils électriques ou découpé à l'aide d'une scie à rails, ce qui n'avait pas encore été fait.

Dans le secteur de la rupture d'éclissage, toutes les traverses étaient ancrées sur une distance de 195 pieds à l'est et à l'ouest de l'aiguillage, après quoi 1 traverse sur 2 était ancrée. Sous le joint, il y avait 2 traverses danseuses (c.-à-d. que les traverses ne fournissaient plus de support).

À l'emplacement de la rupture d'éclissage, le joint avait été fixé à l'aide d'éclisses percées de 6 trous et fixées par 4 boulons. Les trous pour les 2 boulons les plus à l'intérieur n'avaient pas été percés dans l'âme du rail, ce qui donne à penser que l'intention initiale était de rapidement souder le joint de façon permanente. Un joint de long rail soudé (LRS) qui n'est pas installé avec l'ensemble des boulons nécessaires peut être moins susceptible de résister aux contraintes d'exploitation normales, ce qui le rend plus sujet à une rupture.
