RAPPORT D'ENQUÊTE SUR LA SÉCURITÉ DU TRANSPORT FERROVIAIRE R23H0006

MOUVEMENT DÉPASSANT SES LIMITES D'AUTORISATION

Compagnie des chemins de fer nationaux du Canada
Train de marchandises M 37231-13
Point milliaire 69,4, subdivision de Kingston
Près de Cornwall (Ontario)
13 avril 2023

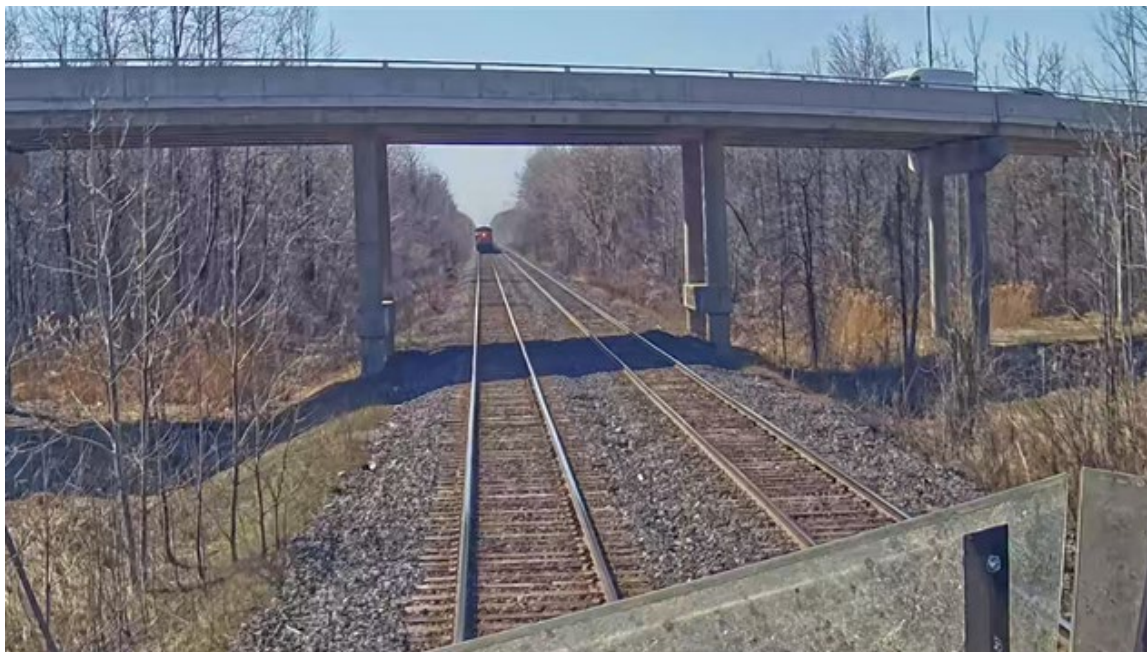
Figure 2. Tête du train CN 372, vue de la locomotive du train VIA 67, après que les 2 trains se sont immobilisés (Source : VIA Rail Canada Inc.)

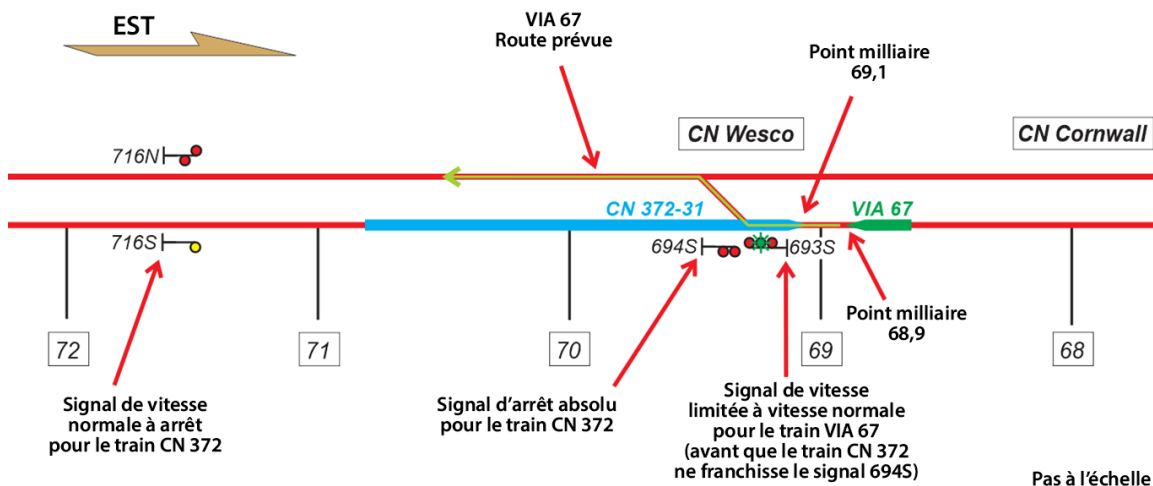
La figure 3 montre l'emplacement des signaux pertinents et la position relative des trains immobilisés par rapport à ces signaux ainsi que l'un par rapport à l'autre.

Figure 3. Schéma de la voie près du lieu de l'événement (Source : BST)

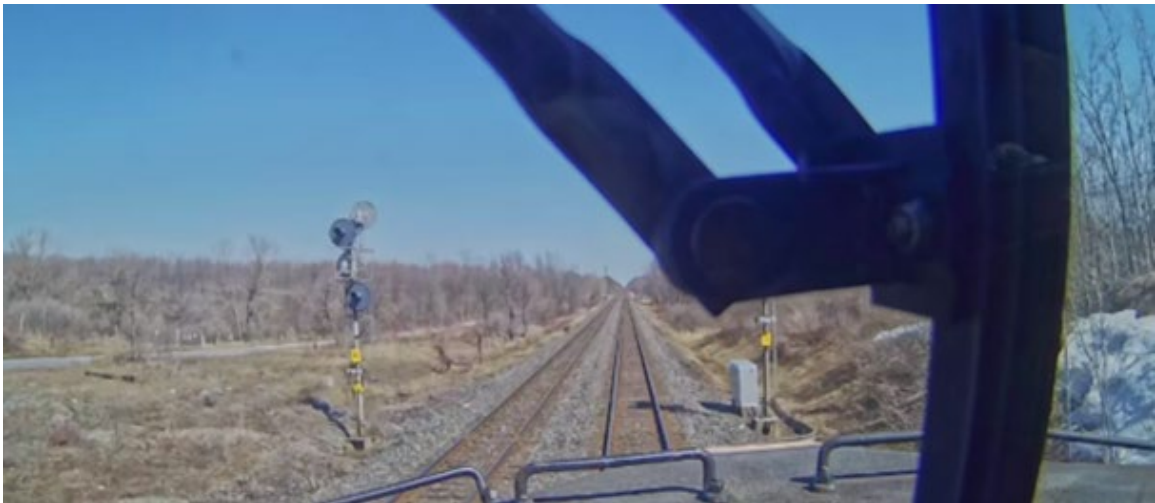
Lors de la lecture des données de la caméra vidéo orientée vers l'avant, le BST a constaté qu'un essuie-glace obstruait la vue de la caméra (figure 4). Pendant les opérations de jour, la vue des signaux à partir de la caméra est limitée par la résolution de la caméra, ce qui limite la possibilité de reconnaître l'indication de signal. Dans l'événement à l'étude, cela n'a pas empêché l'équipe de reconnaître formellement le signal.

Figure 4. Vue de la caméra orientée vers l'avant du train CN 372, montrant que la vue est obstruée par un essuie-glace (Source : Canadien National)

Le BST a constaté cette situation dans 3 autres événements depuis 2023, d'après des enregistrements fournis par le CN et d'autres chemins de fer.

Une caméra vidéo orientée vers l'avant est un outil utile aux enquêtes sur les accidents; cependant, dans l'événement à l'étude, la vue de la caméra de la locomotive du train CN 372 était partiellement obstruée par un essuie-glace, ce qui a limité la possibilité de reconnaître l'indication de signal.

Le CN exige que les équipes de train s'assurent en tout temps que rien ne bloque la vue de la caméra orientée vers l'avant¹⁰.
