RAPPORT D'ENQUÊTE SUR LA SÉCURITÉ DU TRANSPORT AÉRIEN A23C0105

SORTIE EN BOUT DE PISTE

North Star Air Ltd.
Pilatus Aircraft Ltd. PC-12/45, C-GEOW
Aéroport de Kasabonika (CYAQ) (Ontario)
21 novembre 2023

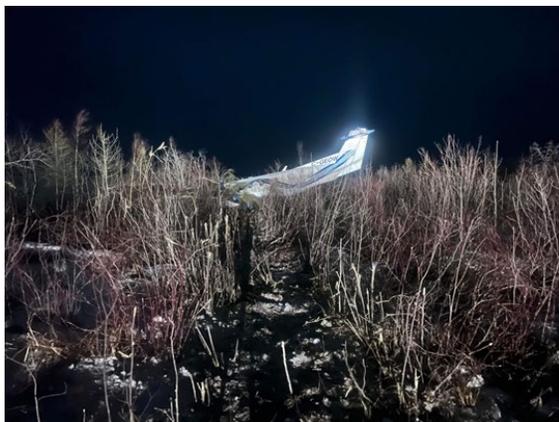
(POH)². L'approche s'est poursuivie à une vitesse sol de 120 nœuds avec les volets réglés à 15°. L'aéronef s'est posé à environ 1200 pieds au-delà du seuil de la piste 03 à une vitesse sol de 102 nœuds. Pendant la course à l'atterrissage, la commandante de bord a appliqué momentanément l'inversion de poussée, ce qui a provoqué un léger mouvement de lacet de l'aéronef. L'inversion de poussée a été ramenée à la position de ralenti, et la maîtrise en direction a été rétablie. La commandante de bord a alors serré les freins à fond; toutefois, à 19 h 38, l'aéronef a dérapé et est sorti en bout de piste. L'aéronef s'est immobilisé à environ 350 pieds au-delà de la surface de la piste (figure 1). La cabine de l'aéronef est restée à l'endroit et intacte (figure 2). Les passagers et l'équipage n'ont pas été blessés et ont pu évacuer par la porte principale de la cabine. La radiobalise de repérage d'urgence de l'aéronef s'est déclenchée.

Figure 1. Aéronef à l'étude immobilisé au-delà de l'extrémité de la piste (Source : ministère des Transports de l'Ontario, avec permission)

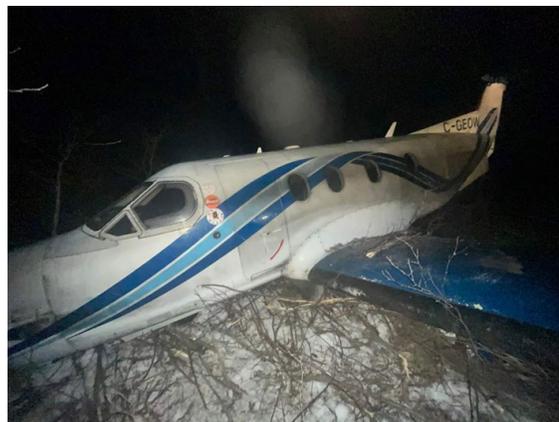
Figure 2. Aéronef à l'étude à l'endroit (Source : ministère des Transports de l'Ontario, avec permission)

Le train d'atterrissage s'était affaissé, et l'hélice, le moteur et le capot étaient fortement endommagés. Le fuselage était déformé, et les ailes, les ailerons et les volets étaient lourdement endommagés. Les pneus du train d'atterrissage principal avaient éclaté et présentaient des dommages indiquant un important dérapage (figure 3).

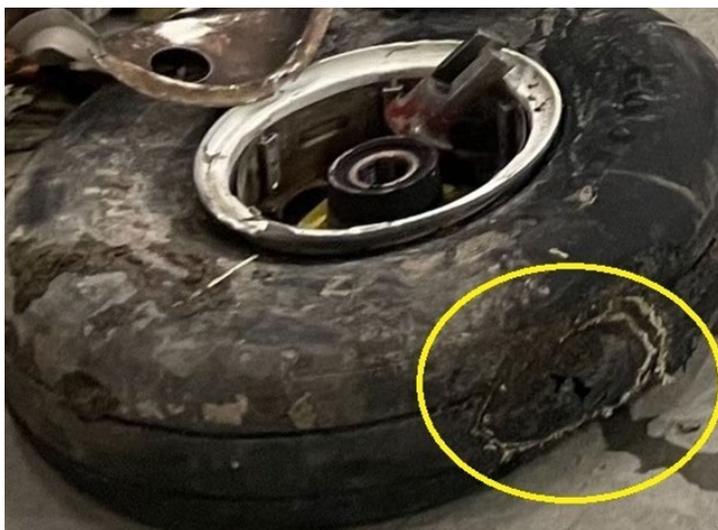
Figure 3. Un pneu du train d'atterrissage principal endommagé par l'important dérapage (Source : North Star Air Ltd., avec permission)

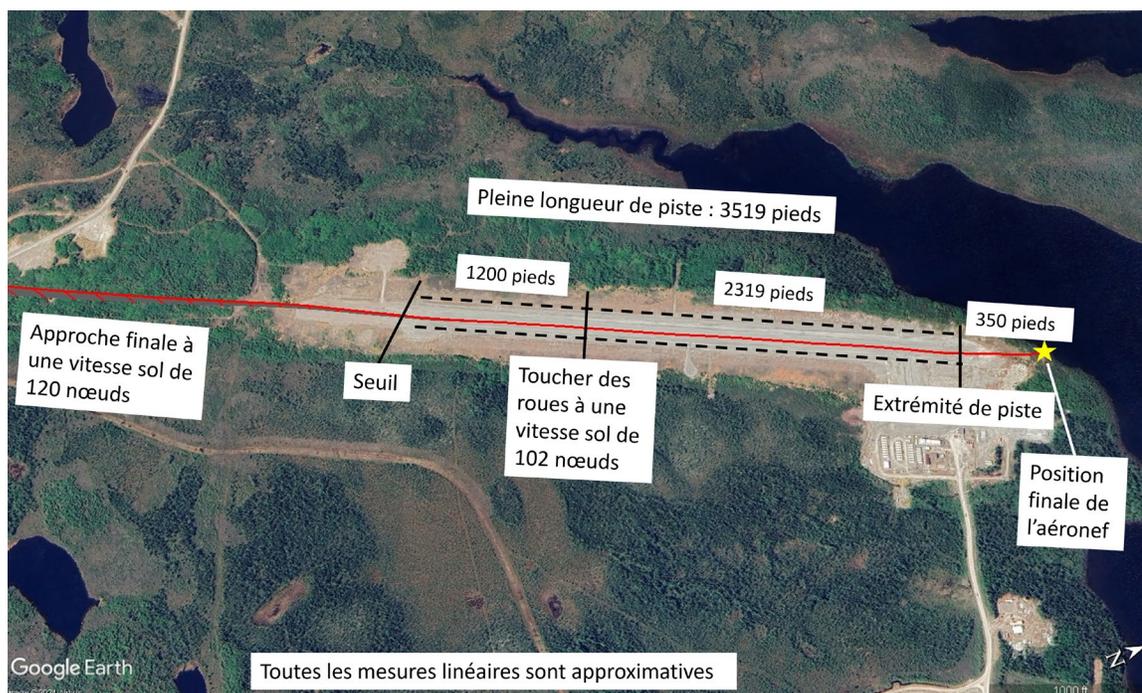
Selon les conditions météorologiques présentes et prévues pendant l'événement, les vents se déplaçaient vers l'ouest et devenaient favorables aux décollages et aux atterrissages sur la piste 21. L'approche finale s'est déroulée à une vitesse sol de 120 nœuds sur les 500 derniers pieds de l'approche. L'aéronef a franchi le seuil à une vitesse sol de 110 nœuds et s'est posé à environ 1200 pieds au-delà du seuil à une vitesse sol de 102 nœuds (figure 4).

Figure 4. Vue aérienne de la piste 03 montrant la trajectoire, le point de toucher des roues et la course à l'atterrissage de l'aéronef à l'étude, ainsi que sa position finale (Source : Google Earth, avec annotations du BST, d'après les données GPS)
