RAPPORT D'ENQUÊTE SUR LA SÉCURITÉ DU TRANSPORT MARITIME M22A0052

OPÉRATION DE SAUVETAGE ET PERTE DE VIE SUBSÉQUENTE

Bateau de pêche *Mucktown Girl* et
Navire de la Garde côtière canadienne *Jean Goodwill*
87,5 milles marins au sud-est de Canso (Nouvelle-Écosse)
12 mars 2022

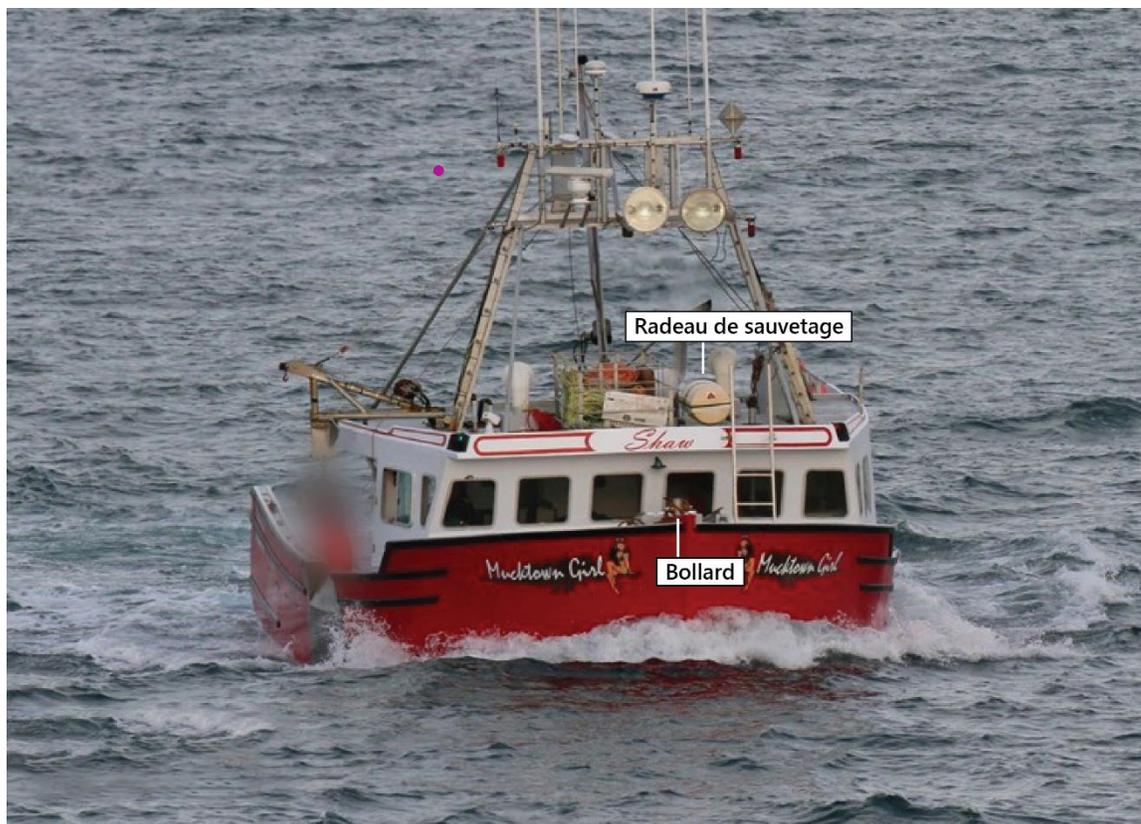
Figure 1. Le bateau de pêche *Mucktown Girl*, montrant le bollard auquel le câble de remorquage était attaché et l'emplacement du radeau de sauvetage (Source : Steven Kennedy)

À 15 h 55, le bollard du *Mucktown Girl* s'est rompu et la configuration de remorquage a échoué. La rupture du bollard s'est produite au niveau de la soudure d'aluminium, là où le bollard rencontrait la plaque d'appui. À ce moment, les vents étaient passés de 30 à 35 nœuds avec des vagues de 2,5 m. Le capitaine du *Mucktown Girl* a signalé au capitaine du *Jean Goodwill* que le bateau ne se comportait pas trop mal dans les conditions de mer.

Six heures après le début de l'opération de remorquage, les forces exercées par les conditions météorologiques et la configuration de remorquage ont provoqué la rupture du bollard qui servait de point de remorquage au *Mucktown Girl*.

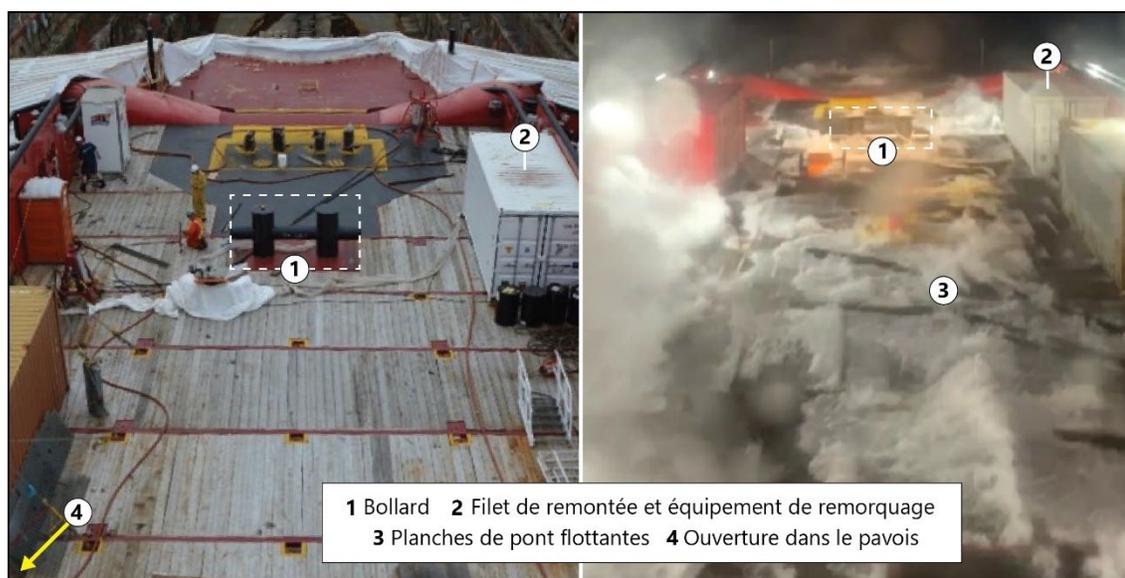
Figure 3. Photos du pont arrière du *Jean Goodwill* en cale sèche (à gauche) et pendant l'événement (à droite), montrant le bollard au centre et les conteneurs pour l'équipement de SAR et l'équipement de remorquage (Source de l'image de gauche : BST. Source de l'image de droite : membre d'équipage de la Garde côtière canadienne)

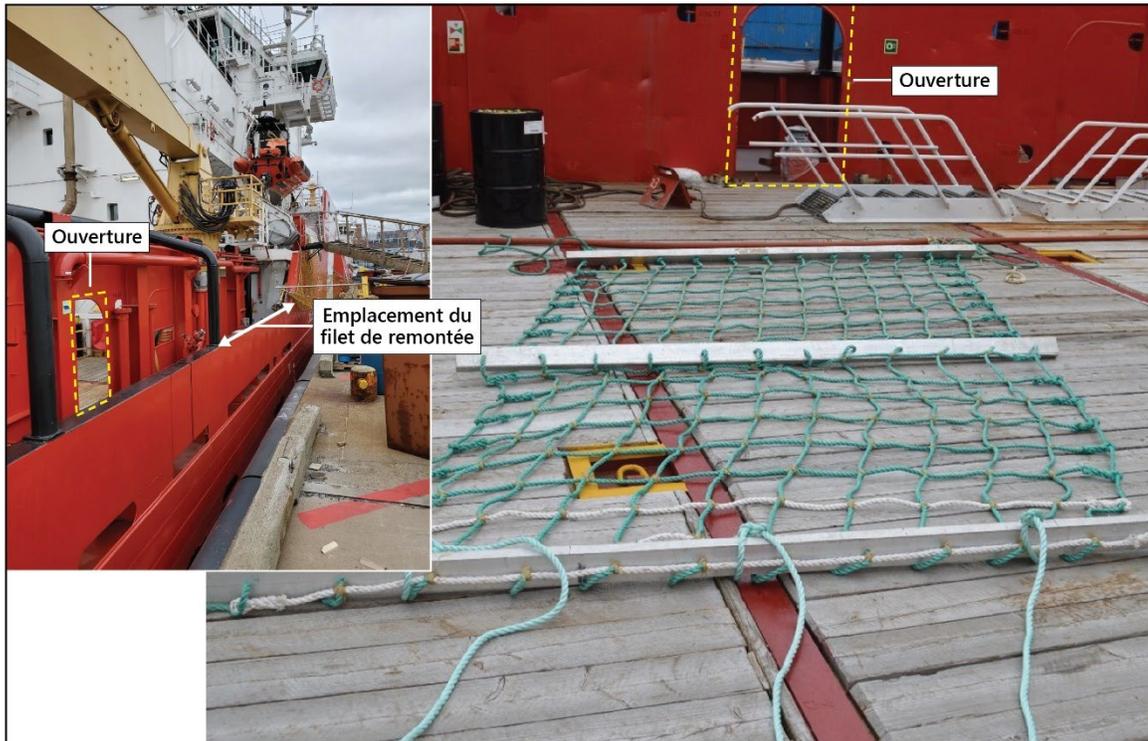
Le filet de remontée (figure 4), entreposé dans un conteneur d'expédition sur le pont principal arrière, est fait de corde en polypropylène et d'aluminium. Lorsqu'il est déployé, le filet de remontée doit être transporté sur le pont principal et passé par une petite ouverture dans le pavois, puis attaché au côté extérieur du pavois, juste à l'arrière de la superstructure. À cet endroit, le franc-bord est d'environ 1,5 m.

Figure 4. Le filet de remontée du *Jean Goodwill*, montrant le filet de remontée déployé sur le pont et la petite ouverture pratiquée dans le pavois intérieur du pont principal (image principale) et de la coque (image en médaillon). (Source de l'image principale et de l'image en médaillon : BST)

L'équipement de SAR à bord du *Jean Goodwill* correspondait à l'équipement standard exigé par la GCC pour ce type de navire et comprenait un filet de remontée. Cependant, le filet de remontée n'était pas adapté aux conditions présentes pendant l'événement. Bien que les filets de remontée ne fassent l'objet d'aucune restriction d'utilisation, il est difficile d'y monter par mauvais temps. Il est difficile d'y monter avec une combinaison d'immersion, même par temps calme, et ils ne sont pas utilisables si une personne est blessée ou frappée d'incapacité. En outre, le filet de remontée du *Jean Goodwill* était fait d'une corde légère en polypropylène et d'aluminium, et il a été rejeté sur le pont à plusieurs reprises au cours de l'opération de sauvetage. L'échelle de revers ne figure pas sur la liste de l'équipement de SAR, mais elle a été déployée lors de l'événement. Cependant, comme la plupart des échelles de revers, elle n'était pas munie de barre d'écartement, ce qui la rendait instable pour une utilisation dans les conditions présentes pendant l'événement à l'étude. Au moment de l'événement, l'équipement de SAR standard de la GCC ne comprenait pas de dispositif servant à récupérer des personnes frappées d'incapacité à partir de l'eau pour les monter à bord d'un navire à franc-bord élevé, comme un filet de sauvetage.
