RAPPORT D'ENQUÊTE SUR LA SÉCURITÉ DU TRANSPORT AÉRIEN A23Q0038

IMPACT SANS PERTE DE CONTRÔLE

Canadian Helicopters Limited – Hélicoptères Canadiens Limitée
Bell 206L (hélicoptère), C-GLQY
Lac Vallillee (Québec)
7 avril 2023

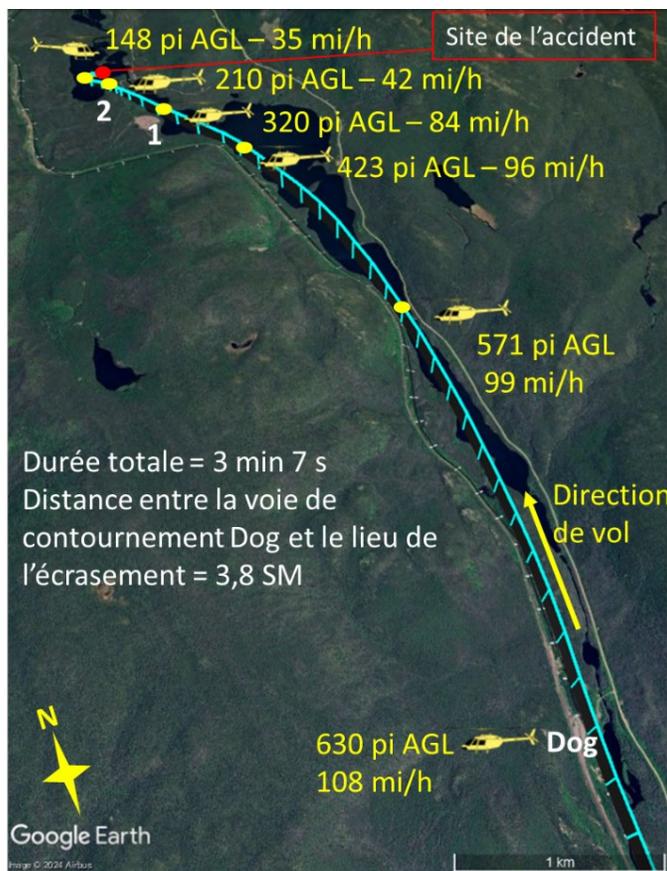
Figure 2. Trajectoire de l'hélicoptère de l'événement, selon les données du système de suivi des vols par satellite (Source : Google Earth, avec annotations du BST)

Par ailleurs, la hauteur de l'hélicoptère n'a cessé de diminuer après la voie de contournement Dog et sa vitesse a été réduite soudainement quand l'hélicoptère a atteint le nord du lac Vallillee (figure 2). Il s'est écoulé 30 secondes entre le moment où, selon les estimations, la visibilité a été soudainement réduite à environ $\frac{3}{4}$ SM (figure 2, point 1) et le dernier point enregistré avant le demi-tour (figure 2, point 2).

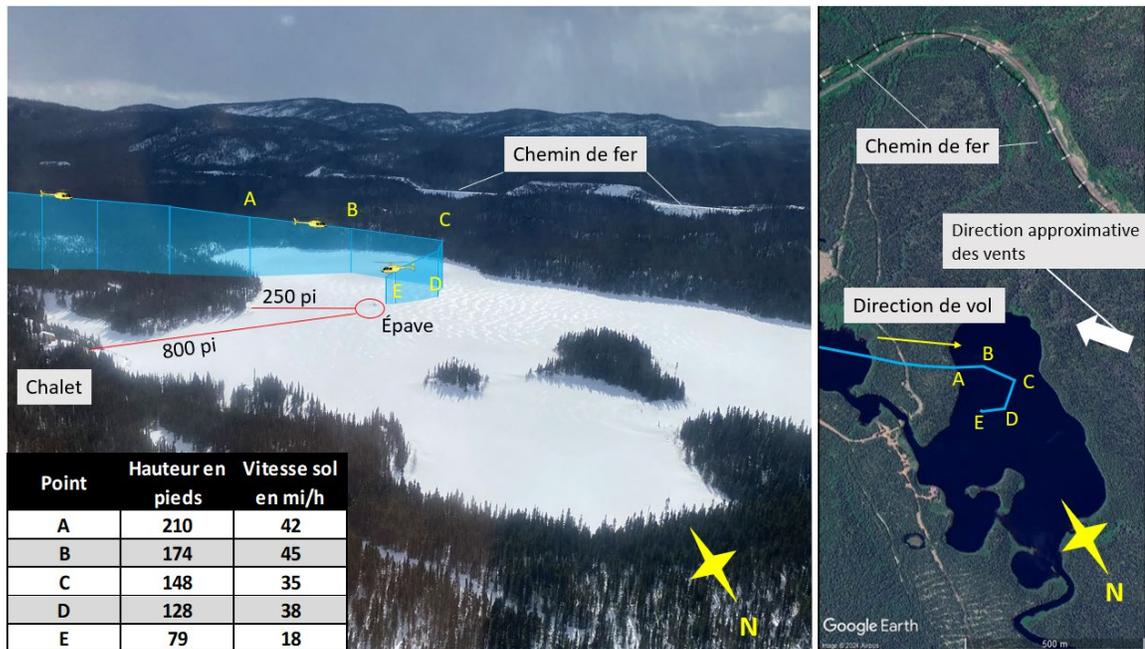
La figure 3 illustre la hauteur et la vitesse sol de l'hélicoptère le long de sa trajectoire quand il survolait le lac gelé. Il n'a pas été possible de déterminer si la descente était perçue et souhaitée par le pilote une fois la traversée du lac entamée. Ce dernier a perdu ses repères visuels entre le point A et le point B (figure 3), 5 secondes après avoir entamé la traversée du lac (figure 3, point A).

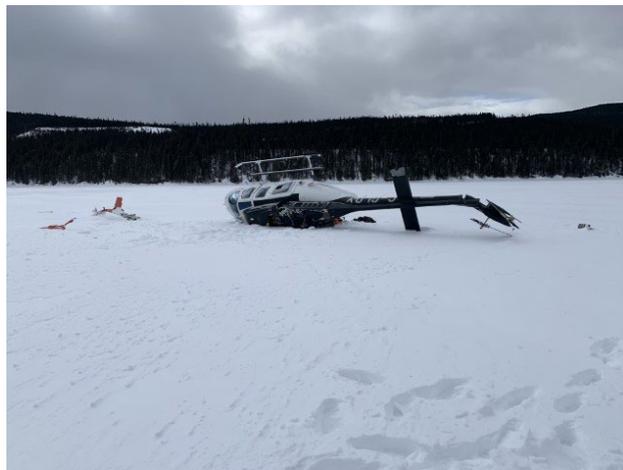
Figure 4. Photo de l'épave prise le jour de l'événement (Source : Canadian Helicopters Limited – Hélicoptères Canadiens Limitée)

L'hélicoptère reposait sur le flanc gauche, le nez orienté vers le sud-sud-est (figure 4). L'intégrité de la cabine de pilotage n'a pas été compromise. La tête du rotor principal et les 2 pales étaient séparées du mât et reposaient devant l'épave. La dérive verticale et le rotor de queue étaient partiellement arrachés de la poutre de queue. Le train d'atterrissage a été déformé. La traverse tubulaire arrière droite a été sectionnée à son point d'attache et la traverse tubulaire arrière gauche a défoncé le ventre de l'hélicoptère.

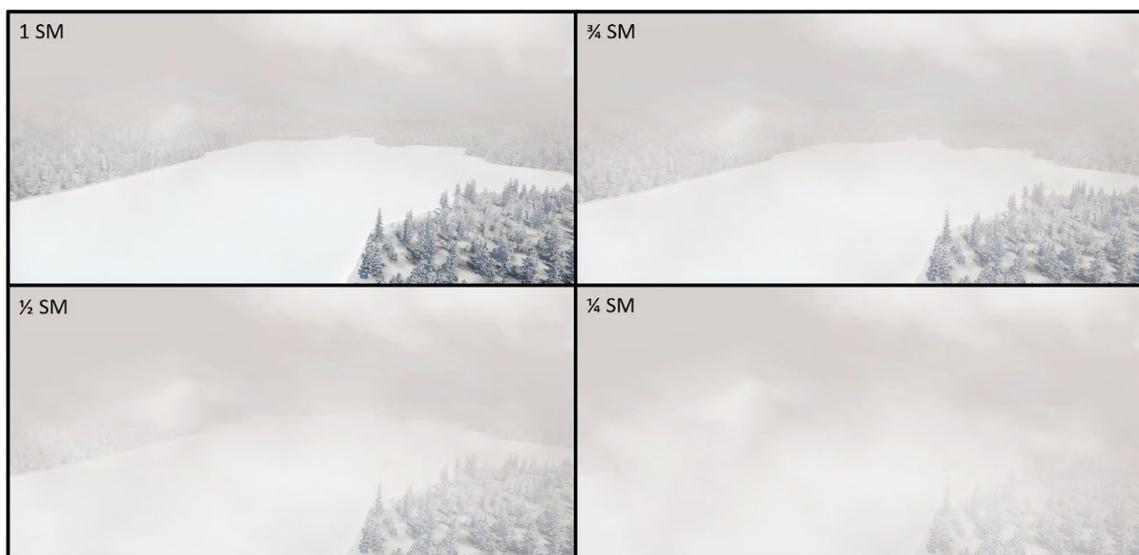
La figure 5 consiste en une simulation de vue depuis le poste de pilotage dans des conditions différentes de visibilité (1, ¾, ½ et ¼ SM), au moment où l'hélicoptère allait s'engager au-dessus du lac où l'accident a eu lieu et qu'il était à une hauteur de 200 pieds AGL. Avant de s'engager au-dessus du lac, le pilote avait estimé que la visibilité était d'environ ¾ SM.
