# RAPPORT D'ENQUÊTE SUR LA SÉCURITÉ DU TRANSPORT AÉRIEN A24A0019

## COLLISION AVEC LE RELIEF

Custom Helicopters Ltd.  
Bell 206L (hélicoptère), C-FYHN  
Aéroport de Goose Bay (CYYR) (Terre-Neuve-et-Labrador), 75 NM N  
2 mai 2024

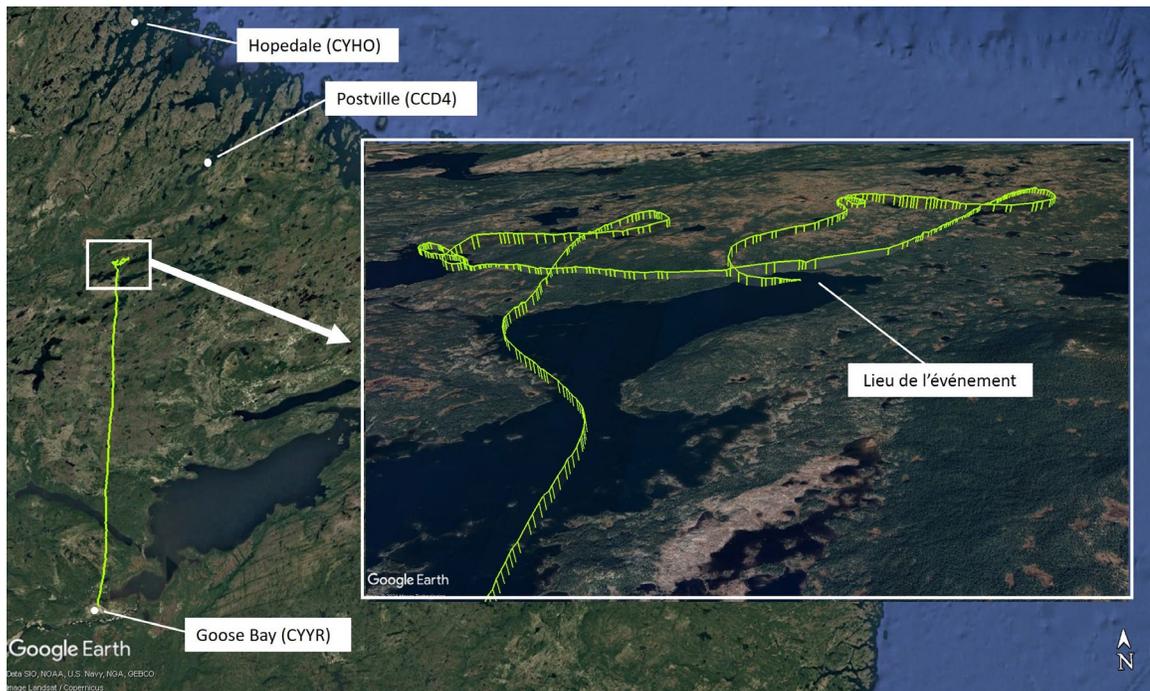
Le pilote a décidé de tenter un atterrissage de précaution en attendant que la visibilité s'améliore. Il a viré vers le sud et est arrivé au-dessus d'un lac gelé, où il a décidé d'atterrir. Il a viré vers le nord-est pour atterrir face au vent et a amorcé une descente près du rivage nord du lac. En raison de la mauvaise visibilité, le pilote a surestimé sa hauteur au-dessus du sol pendant la descente et, vers 9 h 20, l'hélicoptère a heurté la surface gelée du lac Lewis (54°33.85'N, 060°16.22'W) alors qu'il se déplaçait parallèlement au rivage nord du lac et à une distance d'environ 700 pieds de celui-ci (figure 1).

Figure 1. Trajectoire du vol à l'étude avec image en médaillon présentant les détails de la trajectoire finale (Source des deux images : Google Earth, avec annotations du BST)

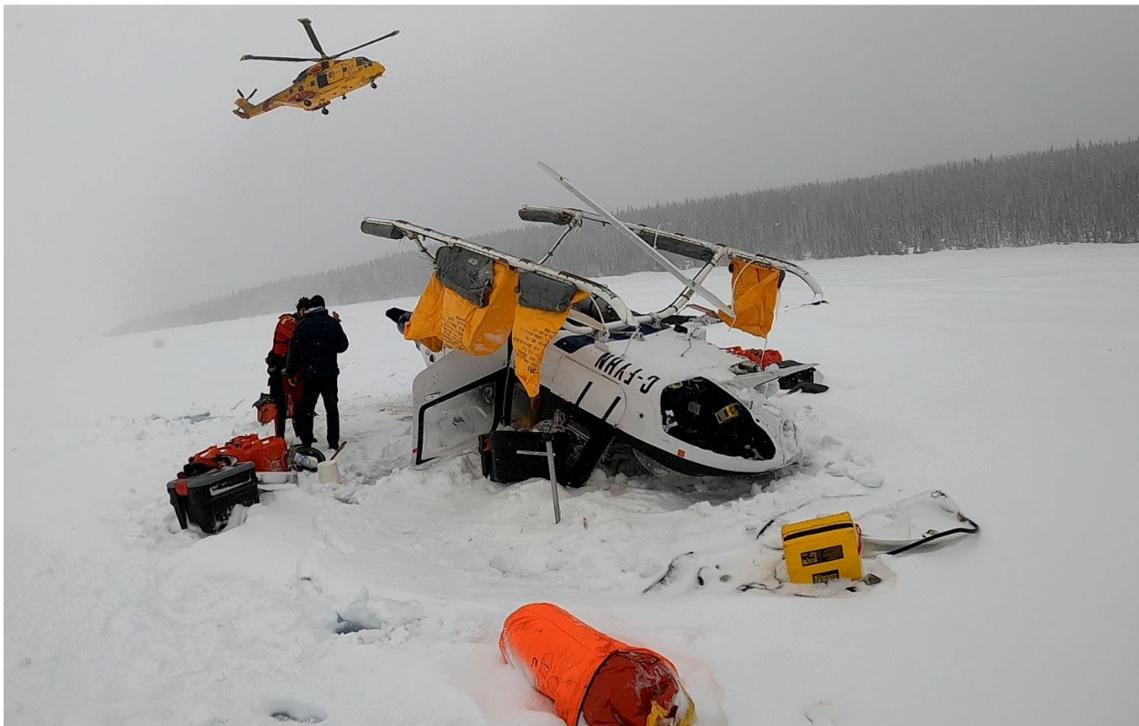
L'hélicoptère a subi des dommages considérables lorsqu'il a heurté le lac gelé et s'est renversé sur le dos; les patins du train d'atterrissage principal se sont déformés, le rotor principal et la poutre de queue se sont détachés de l'hélicoptère, et les 2 pare-brise avant ainsi que les fenêtres en mentonnière ont éclaté.

Figure 2. L'hélicoptère à l'étude pendant le sauvetage (Source : Centre conjoint de coordination de sauvetage de Halifax)

L'hélicoptère a percuté une zone où de l'eau s'était accumulée sur la surface de glace sous environ 1 pied de neige. La cabine et le poste de pilotage de l'aéronef sont demeurés en grande partie intacts. Le pilote portait la ceinture de sécurité à 4 points qui était à sa disposition et a pu sortir par la porte avant droite. Le pilote a remarqué que le commutateur à distance de l'ELT<sup>8</sup> monté sur le tableau de bord clignotait, ce qui indiquait que l'ELT s'était déclenchée. Par mesure de précaution, le pilote s'est assuré que l'ELT était en position « ON » directement sur l'émetteur-récepteur.
