# RAPPORT D'ENQUÊTE SUR LA SÉCURITÉ DU TRANSPORT AÉRIEN A24Q0104

## COLLISION AVEC UN PLAN D'EAU

Immatriculation privée  
Airbus AS350 B2 (hélicoptère), C-GGLM  
Lac d'Elvert, Réserve faunique La Vérendrye (Québec)  
18 août 2024

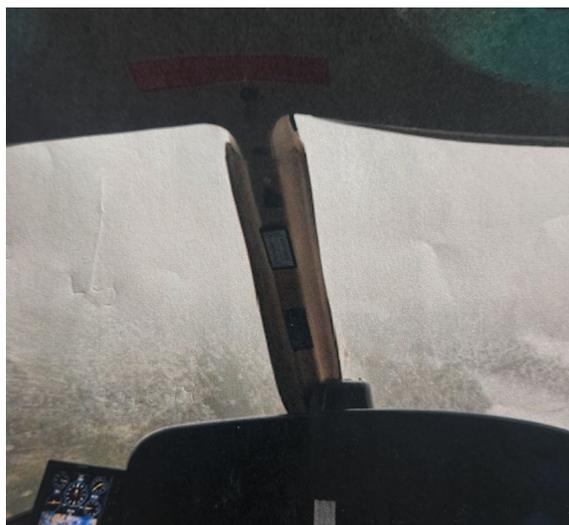
Vers 16 h, en raison des mauvaises conditions météorologiques, le pilote s'est posé au Domaine, une halte routière et un site d'hébergement de la Société des établissements de plein air du Québec pour les amateurs de chasse et pêche. D'après une photo prise en vol avant l'atterrissage au Domaine par l'un des passagers avec son téléphone cellulaire, la visibilité vers l'avant était très réduite en raison d'une forte pluie (figure 1). Des échanges de messages texte entre une personne au sol et ce passager confirment que les conditions météorologiques durant le vol étaient mauvaises.

**Figure 1. Photo prise lors du vol de l'événement avant l'atterrissage au Domaine (Source : tierce partie, avec autorisation)**

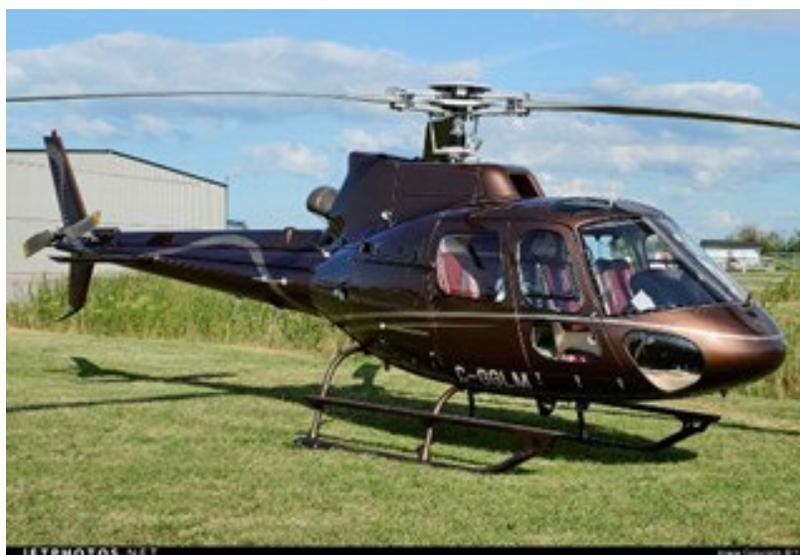
Figure 2. Hélicoptère à l'étude (Source : JetPhotos)

L'hélicoptère AS350 B2 de l'événement à l'étude (figure 2) a été fabriqué par Eurocopter (aujourd'hui Airbus Helicopters) en 2001 en France et a été importé au Canada en 2007. L'hélicoptère n'était pas équipé d'un enregistreur de données de vol ni d'un enregistreur de conversations de poste de pilotage, et la réglementation ne l'exigeait pas.

Il était entretenu par un organisme de maintenance agréé, qui avait effectué une inspection annuelle le 10 mai 2024. Suite à cette inspection, un resserrage des boulons d'attachement des biellettes de pas du rotor de queue et une vérification du jeu de l'arbre d'entraînement de la transmission principale devaient être

effectués après 7,2 à 15,2 heures de vol. Selon la dernière inscription dans le carnet de route de l'aéronef datant du 30 juillet, plus de 32 heures de vol avaient été effectuées depuis l'inspection annuelle, et aucune autre inscription pour de la maintenance n'avait été faite depuis.

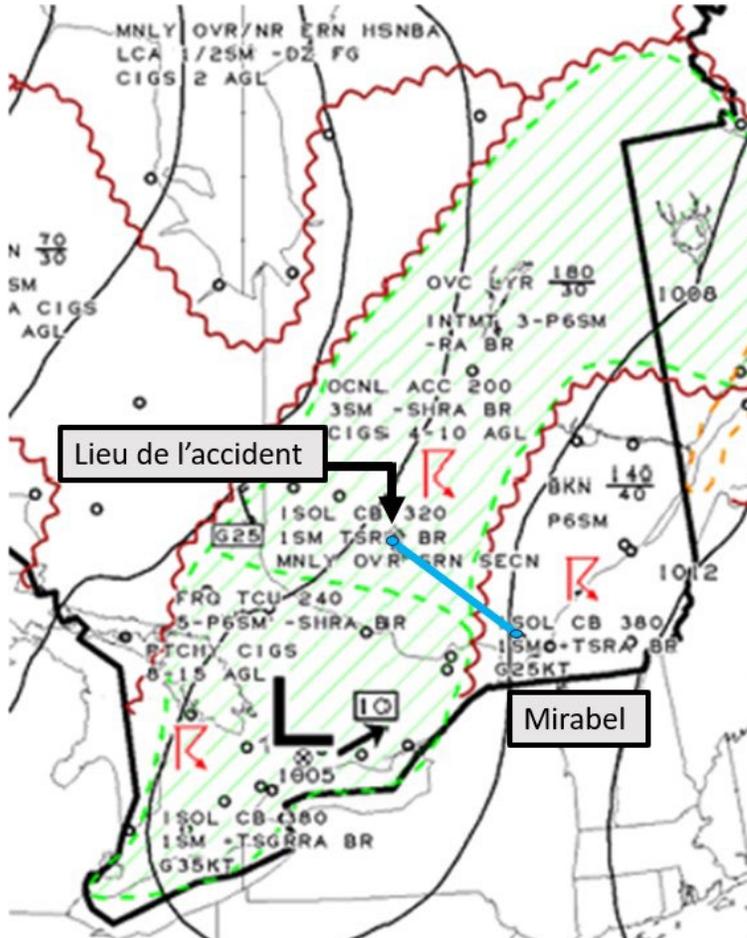
Les prévisions météorologiques pour le secteur de la route de vol, disponibles sur les cartes Nuages et temps (figure 3) et Givrage, turbulence et niveau de congélation des prévisions de zone graphique, prévoyaient les conditions suivantes à partir de 14 h pour la route planifiée :

- plafond couvert à 3000 pieds au-dessus du niveau de la mer (ASL) et sommets à 18 000 pieds ASL, visibilité variant entre 3 et plus de 6 SM dans de la faible pluie et de la brume;
- occasionnellement, dû aux altocumulus castellanus, visibilité de 3 SM dans de faibles averses de pluie et de la brume réduisant le plafond entre 400 et 1000 pieds AGL;
- isolément, des cumulonimbus réduisant la visibilité à 1 SM dans des orages, de la pluie et de la brume principalement dans le sud;
- turbulence mécanique modérée de la surface à 3000 pieds AGL due à un cisaillement du vent à basse altitude.

Figure 3. Carte Nuages et temps de la prévision de zone graphique, valable à 14 h le 18 août 2024, avec la représentation du vol à l'étude (Source : NAV CANADA, annotations du BST)

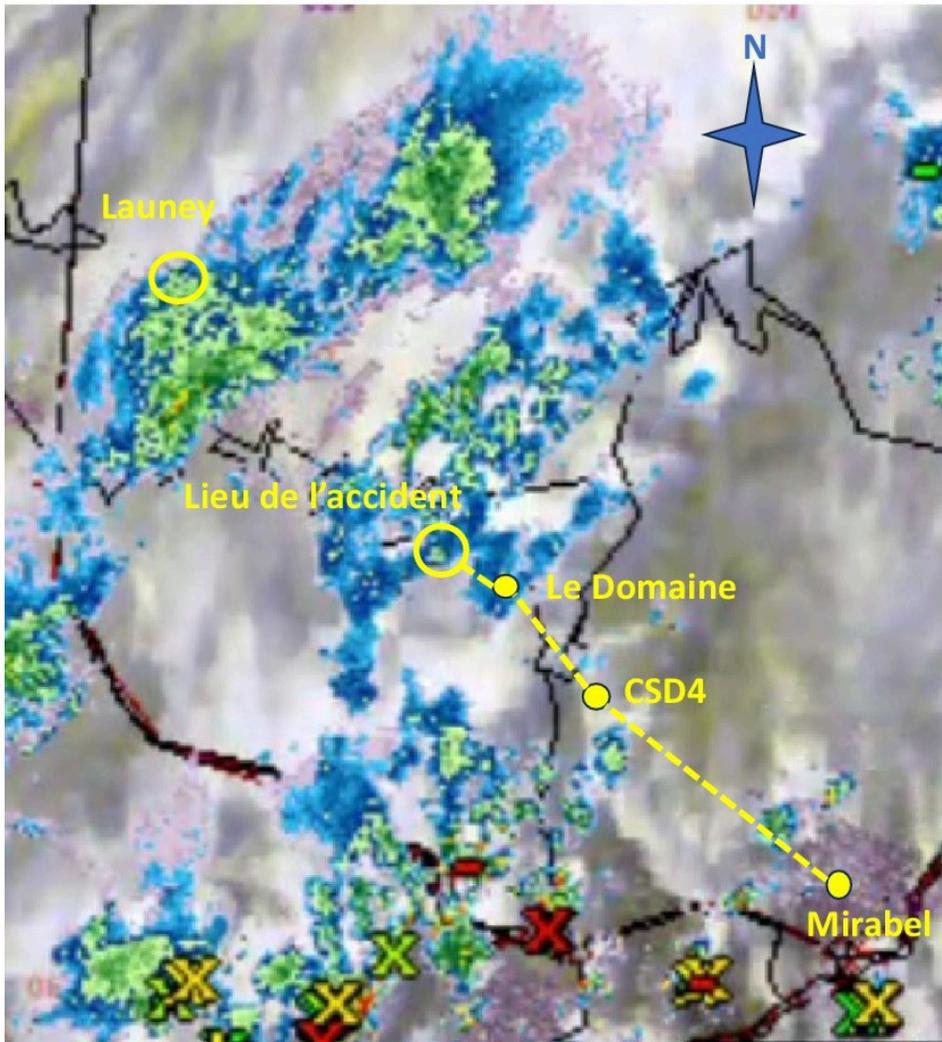
Selon l'image radar de 17 h, des averses de pluie étaient présentes dans le secteur où se trouvait l'hélicoptère au moment de l'événement (figure 4).

Figure 4. Image radar de la foudre et des précipitations à 16 h 55 le 18 août 2024, avec la représentation du vol à l'étude. Selon l'image, l'intensité des précipitations était entre 0,7 et 2,7 mm/h de pluie sur le lieu de l'accident (Source : Environnement et Changement climatique Canada, avec annotations du BST)
