RAPPORT D'ENQUÊTE SUR LA SÉCURITÉ DU TRANSPORT AÉRIEN A23P0130

PERTE DE MAÎTRISE ET COLLISION AVEC LE RELIEF

SkyQuest Aviation Ltd.
Piper Aircraft Corp. PA-34-200 (Seneca), C-GTYH
Aéroport de Chilliwack (CYCW) (Colombie-Britannique)
6 octobre 2023

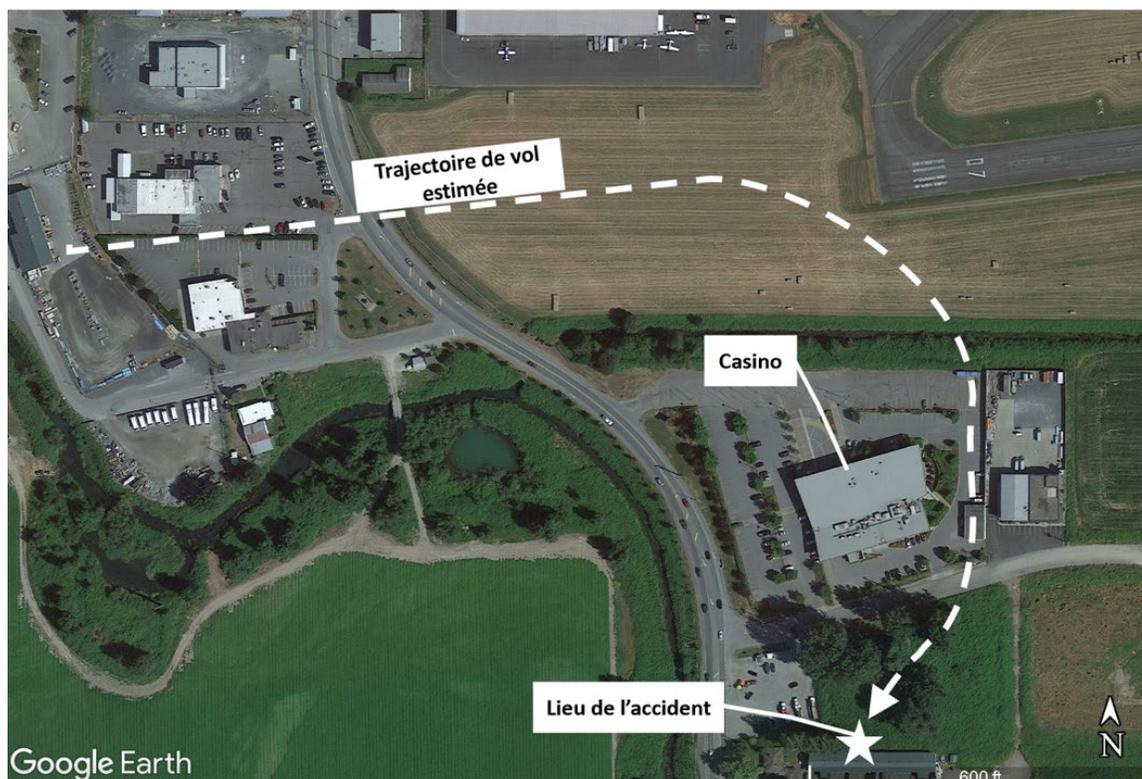
L'aéronef s'est mis en palier à moins de 100 pieds au-dessus du sol (AGL) alors qu'il était aligné sur la piste, puis, avant d'atteindre le seuil de piste, il s'est incliné et a viré à droite. L'angle d'inclinaison a continué à augmenter au-delà de 90° alors que l'aéronef changeait de cap vers le sud et que l'assiette en tangage diminuait en piqué. À 13 h 59¹, l'aéronef a percuté le sol près d'un casino dans une assiette presque inversée et en piqué.

Figure 1. Trajectoire de vol estimée de l'aéronef d'après la vidéo de la caméra-témoin (Source : Google Earth, avec annotations du BST)
