# RAPPORT D'ENQUÊTE SUR LA SÉCURITÉ DU TRANSPORT MARITIME M24A0412

## INCENDIE

Navire de pêche *Fundy Leader*  
100 milles marins au sud-ouest du cap de Sable (Nouvelle-Écosse)  
6 décembre 2024

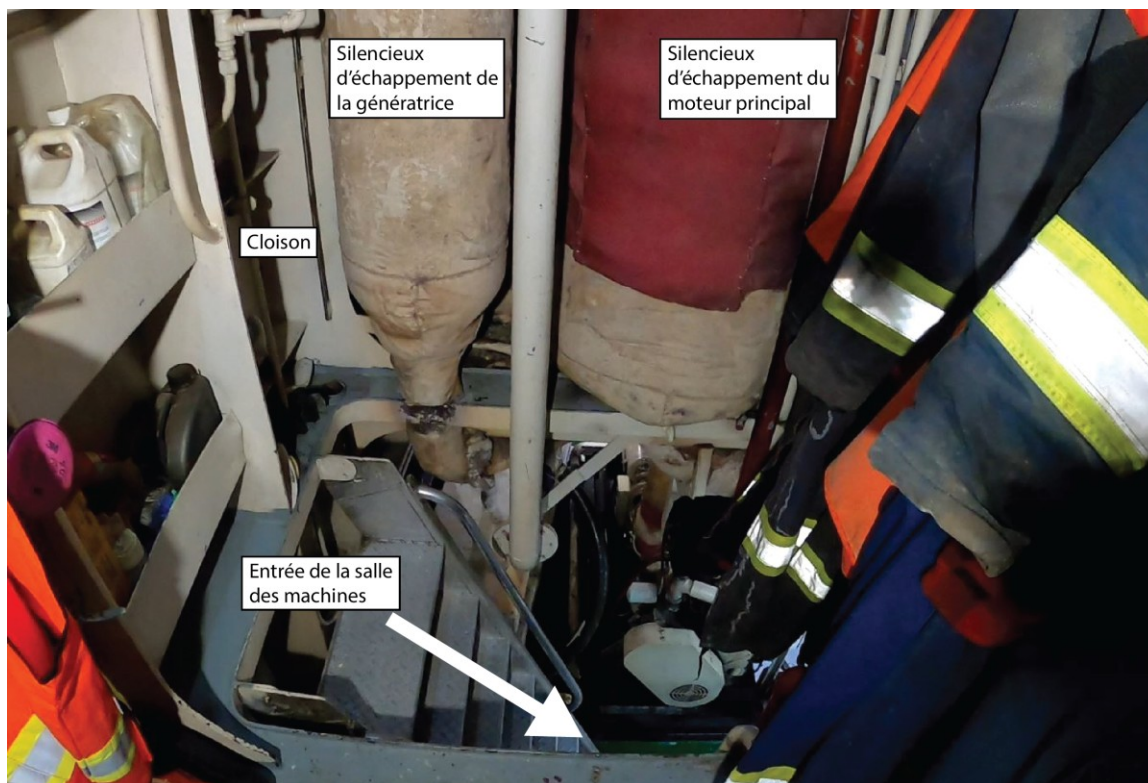
empêche les personnes ou les objets d'entrer en contact avec le tuyau chaud<sup>2</sup>. Sur le *Fundy Leader*, le silencieux d'échappement du moteur principal se trouve à moins de 10 cm de la cloison qui sépare l'espace contenant les tuyaux d'échappement des quartiers de l'équipage (figure 2).

Figure 2. Vue de l'espace contenant les tuyaux d'échappement montrant l'emplacement du silencieux d'échappement du moteur principal et d'un silencieux d'échappement de génératrice. Il est à noter que cette photo a été prise après que des réparations aient été effectuées à la suite de l'incendie. (Source : BST)

Les données recueillies après l'événement indiquent que l'incendie à bord du *Fundy Leader* a pris naissance à cause d'une fissure dans le silencieux d'échappement du moteur principal. La fissure mesurait environ 30 cm de long et se trouvait près du dessus du silencieux, du côté qui faisait face à la cloison séparant l'espace contenant les tuyaux d'échappement de la cabine. Des

Les sections du revêtement calorifuge des tuyaux d'échappement endommagées dans l'incendie ont été remplacées par un type de revêtement calorifuge qui peut être enlevé pour les inspections par l'équipage du navire et les organismes de réglementation.

Au cours des réparations du navire effectuées après l'événement, la compagnie qui possède et exploite le *Fundy Leader* a enlevé la structure en bois restante dans les cloisons séparant la cabine et la cuisine de l'espace contenant les tuyaux d'échappement. Une structure métallique a été installée à la place. Les manches des haches d'incendie en bois ont été remplacés par des manches en fibre de verre.

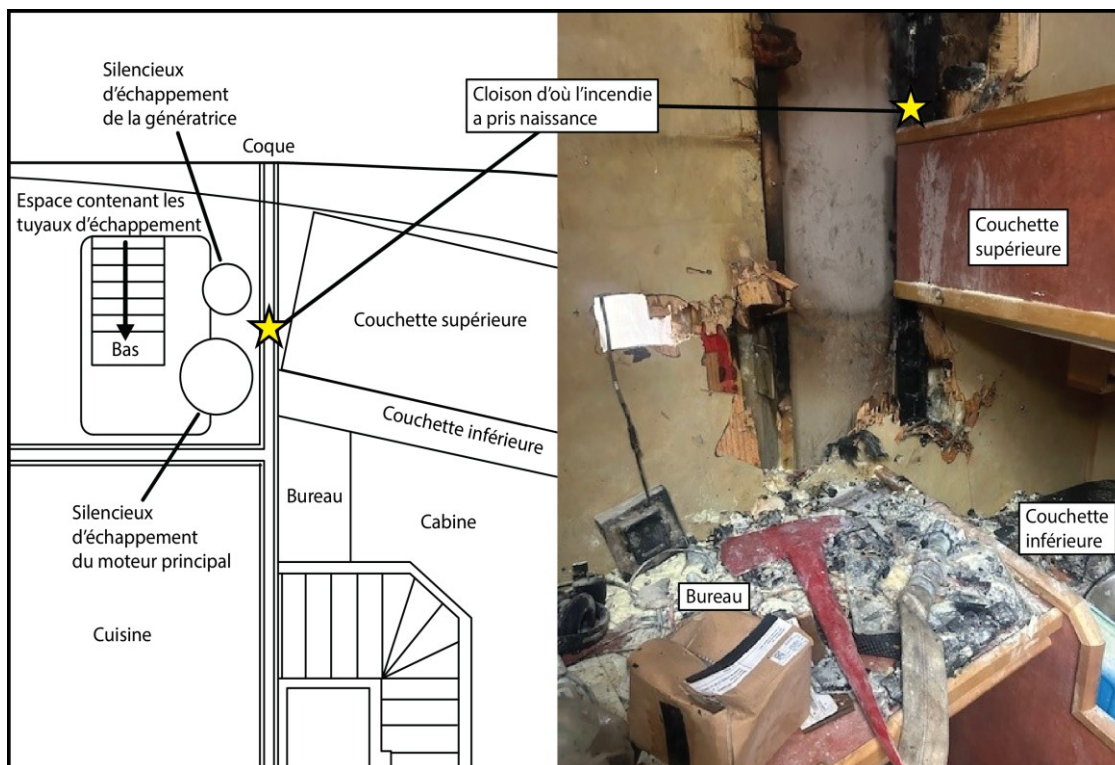
Dans l'événement à l'étude, des gaz d'échappement chauds s'échappaient du silencieux fissuré et réchauffaient l'acier de la cloison, qui se trouvait à moins de 10 cm. Par conduction, l'acier chauffé a enflammé la structure en bois et a provoqué l'incendie (figure 4).

Figure 4. Indication sur le plan du navire (à gauche) de l'emplacement où l'incendie a pris naissance et photo de la cabine (à droite) (Source de l'image de gauche : BST, d'après le plan d'ensemble du navire; source l'image de droite : Clearwater Seafoods, avec annotations du BST)
