RAPPORT D'ENQUÊTE SUR UN ÉVÉNEMENT AÉRONAUTIQUE
A00P0047

PROXIMITÉ D'AÉRONEFS

LE DE HAVILLAND DHC-6 TWIN OTTER C-GQKN

LE CESSNA 172 N8522U

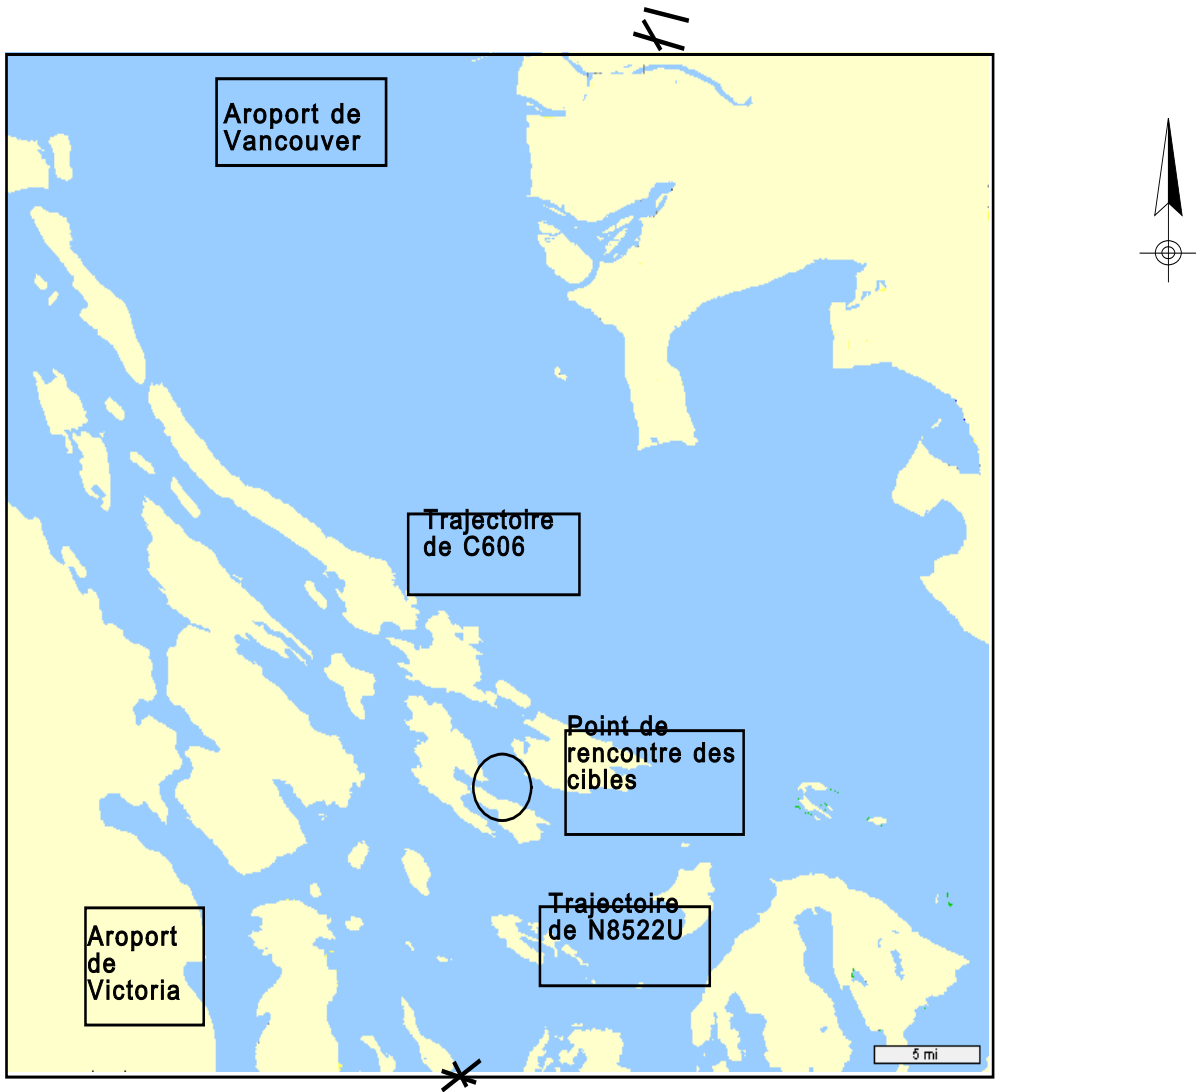
Annexe A — Zone de conflit

À ce moment-là, un autre contrôleur a pris son service. La première communication reçue par le nouveau contrôleur lorsqu'il a pris en charge la fréquence de la région terminale VFR de Victoria (VTA) consistait en un message du pilote du Cessna qui signalait qu'il effectuait une descente en raison d'un Twin Otter. Vers 10 h 18, heure avancée du Pacifique, le Cessna et le Twin Otter se sont trouvés à proximité l'un de l'autre, ce qui a nécessité une manoeuvre d'évitement de la part du pilote du Cessna. Le pilote du Twin Otter n'a pas vu le Cessna suffisamment tôt pour effectuer une manoeuvre d'évitement.

1. Les pilotes des deux aéronefs ne se sont pas vus assez tôt pour prévenir le conflit.

2. Aucun avis de circulation concernant un éventuel conflit n'a été transmis au Cessna ou au Twin Otter.
3. Le contrôleur n'a pas tenu compte de la trajectoire du Cessna lorsqu'il a identifié le Twin Otter au radar et qu'il a approuvé la trajectoire et l'altitude de ce dernier.
4. Le contrôleur n'a pas détecté le conflit. Son attention était partagée entre de nombreuses tâches, dont des tâches de surveillance de quart, ce qui a probablement nui à sa technique de balayage de l'écran radar.
