RAPPORT D'ENQUÊTE SUR UN ÉVÉNEMENT AÉRONAUTIQUE
A01C0097

PERTE DE PUISSANCE DU MOTEUR — IMPACT
AVEC DES ARBRES

PIPER PA-28-140 C-FXUF
RUSSELL (MANITOBA)
25 MAI 2001

Rapport numéro A01C0097

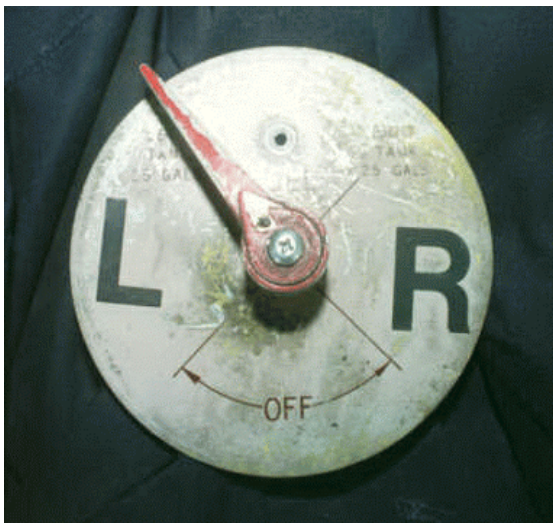
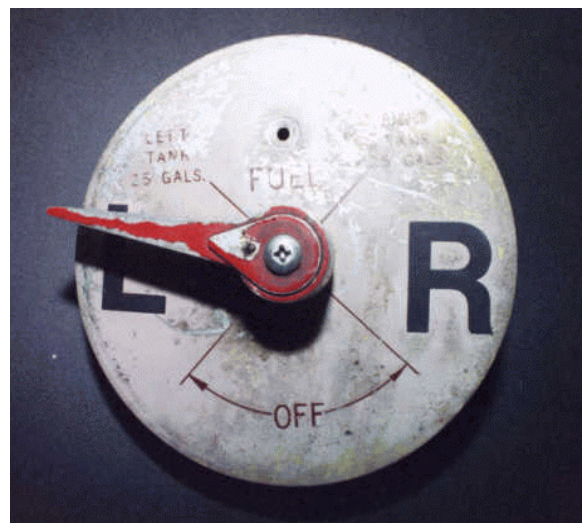
Le sélecteur de réservoirs de carburant comporte des positions ON, l'une pour le réservoir de droite et l'autre pour le réservoir de gauche, chacune située à un angle de 45 degrés au-dessus de l'horizontale, ainsi que deux positions OFF situées, à droite comme à gauche, à un angle de

45 degrés au-dessous de l'horizontale (Figure 1). Deux grosses lettres, un L et un R, avaient été collées à gauche et à droite du sélecteur entre les crans OFF et ON. La date à laquelle ces lettres ont été apposées n'a pu être déterminée. Le sélecteur de réservoir de carburant permet de choisir de quel réservoir, gauche ou droite, provient le carburant, ainsi que de couper l'alimentation en carburant. Des crans dans le sélecteur permettent de garantir un parfait alignement des collecteurs avec les conduites des réservoirs de carburant gauche ou droit et de placer ce sélecteur en bonne position pour la coupure de l'alimentation en carburant. Si le sélecteur n'est pas enclenché dans l'un des crans correspondant au réservoir de carburant droit ou gauche, le mauvais alignement des collecteurs de carburant avec les conduites de carburant entraîne une réduction du débit. Placer le sélecteur de réservoir de carburant sur le L entraîne une réduction du débit de carburant à moins de la moitié du débit normal (Figure 2). Placer le sélecteur de réservoir de carburant en position 12 heures ou 6 heures entraîne une ouverture partielle des collecteurs gauche et droit.

Le pilote plaçait toujours le sélecteur à la verticale, vers le haut, pour couper le carburant. Lors du vol où s'est produit l'accident, le pilote a déplacé le sélecteur de réservoir de carburant de la position 12 heures (verticale vers le haut) à la grosse lettre L (gauche). Le pilote a eu l'impression, lorsqu'il a sélectionné le réservoir de gauche, que le cran était bien enclenché mais que l'enclenchement ne se faisait pas comme d'habitude. Le pilote avait déjà connu une perte totale de puissance du moteur parce pour avoir placé le sélecteur au-delà du cran de sélection du réservoir de carburant droit.

Lorsque le réservoir de carburant de gauche a été sélectionné, il très probable que le sélecteur a été placé au-dessus de la lettre L, et non dans le cran correspondant au réservoir de carburant de gauche. Le débit de carburant était suffisant pour que le moteur puisse tourner sans problème au ralenti et aux divers réglages de puissance du point fixe. Lorsque la puissance a été augmentée pendant le décollage, le débit de carburant requis n'a été disponible que pendant une courte période. Le débit de carburant réduit a été suffisant pour que l'appareil prenne l'air mais, avec un réglage des gaz pour une grande puissance, le moteur requérait plus de carburant que ne le permettait l'alimentation réduite par le mauvais réglage du sélecteur, et le moteur a subi une perte de puissance.

1. Le sélecteur de réservoir de carburant a très probablement été réglé sur le L et non dans le cran, ce qui a entraîné un débit de carburant inférieur à ce que requérait le moteur pour conserver une puissance élevée.
2. Le moteur a perdu de la puissance après le décollage en raison d'une pénurie de carburant.

1. La position des lettres L et R sur le sélecteur de réservoir de carburant ne correspondait pas aux positions des crans de sélection des réservoirs gauche ou droit.
2. L'appareil n'était pas équipé de ceintures-baudriers. L'utilisation d'une ceinture-baudrier aurait probablement réduit la gravité des blessures subies par le pilote durant l'atterrissage forcé.
