RAPPORT D'ENQUÊTE AÉRONAUTIQUE

A01C0155

PERTE D'ESPACEMENT

CENTRE DE CONTRÔLE RÉGIONAL DE WINNIPEG EXPLOITÉ PAR NAV CANADA

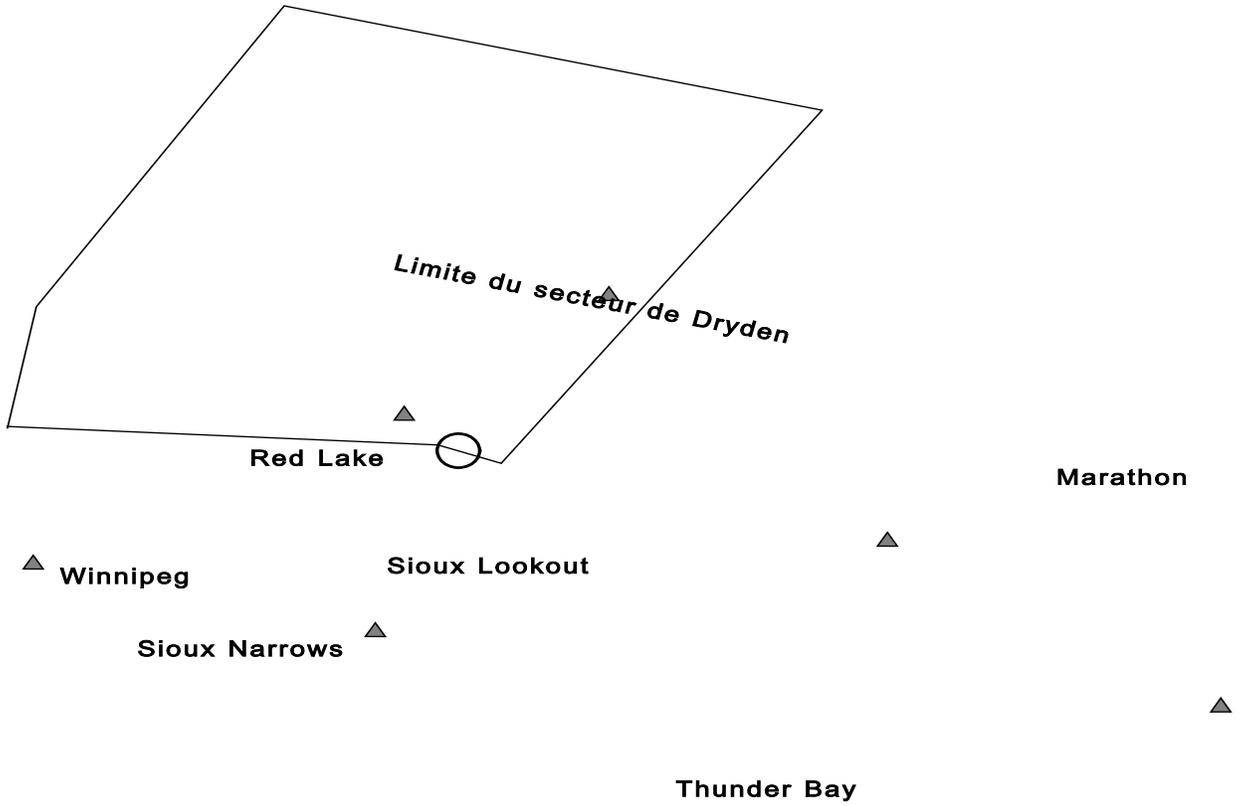
Annexe A

Trajectoire prvue du vol 3578 dAir Canada
Trajectoire relle du vol 3578 dAir Canada
Trajectoire prvue/relle du vol 853 de Northwest
Rgion du conflit ○
