RAPPORT D'ENQUÊTE AÉRONAUTIQUE

A01H0004

ATTERRISSAGE À CÔTÉ DE LA PISTE

DE HAVILLAND DHC-8-100 C-FDND
EXPLOITÉ PAR LES LIGNES AÉRIENNES RÉGIONALES
D'AIR CANADA
À PEACE RIVER (ALBERTA)
LE 24 OCTOBRE 2001

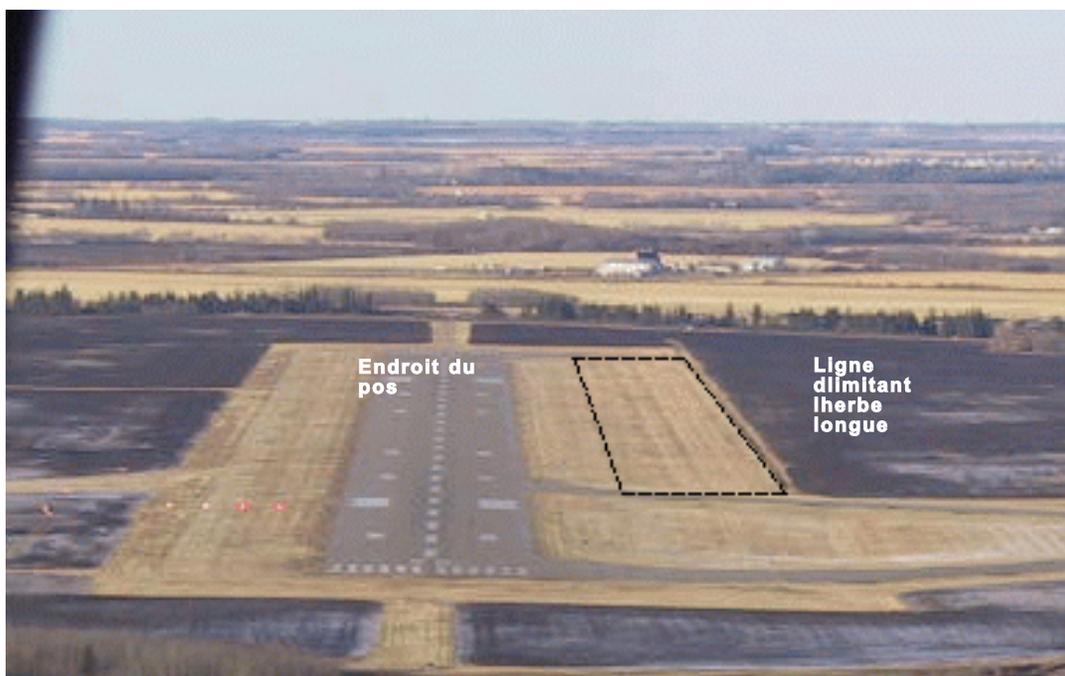
Des commentaires concernant la piste et ses abords ont été obtenus auprès de pilotes qui se sont posés sur la piste 22 avant et après l'atterrissage de CDR8321. Le copilote d'un avion qui s'était posé à 7 h 47 ce matin-là s'est uniquement souvenu qu'il y avait un peu de neige sur la piste. Quant au copilote d'un avion qui avait atterri à 10 h 32, après donc qu'un sillon de 20 pieds de large eut été dégagé dans la partie centrale de la piste, il a fait savoir que la partie déneigée rendait la piste très évidente et que, sans cette partie, il n'aurait pas été difficile de prendre par erreur la surface en herbe pour la piste.

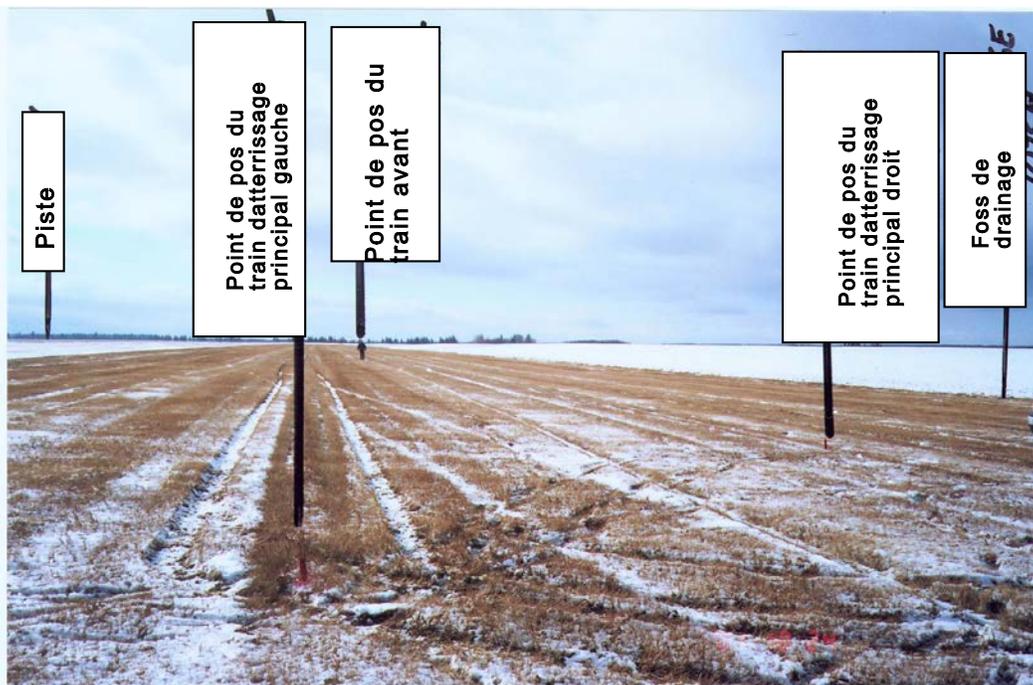
La veille de l'incident, l'herbe entourant la piste 04/22 était en train d'être coupée quand il s'était mis à neiger, si bien que l'employé d'entretien de l'aéroport n'avait pas terminé le travail. Toute l'herbe entourant la piste avait été coupée, à l'exception d'une bande de quelque 150 pieds de largeur sur quelque 4 000 pieds de longueur située à côté de la piste et parallèle à cette dernière. La piste 04/22 est recouverte d'asphalte et mesure 150 pieds de largeur sur 5 000 pieds de longueur. L'herbe coupée était haute de quelque 5 centimètres tandis que celle qui ne l'avait pas été mesurait environ 15 centimètres. Au moment des faits, il y avait une accumulation de neige de l'ordre de trois centimètres. L'herbe courte était recouverte de neige tandis que l'herbe longue dépassait de la neige. L'herbe qui dépassait était de couleur brune. La bande d'herbe dont il est question comportait un certain nombre de traces laissées par des véhicules au sol. Une manche à air se trouvait près du milieu de l'extrémité la plus éloignée de la bande d'herbe, et les feux du PAPI de la piste 04 étaient juste à côté de l'extrémité la plus éloignée.

5. Une bande en herbe de taille et de couleur similaires à celles de la piste prévue dépassait de la neige à un endroit situé à côté de la piste. L'équipage de conduite a pris par erreur la bande en herbe pour la piste, et l'avion s'y est posé.
