RAPPORT D'ENQUÊTE AÉRONAUTIQUE

A0100165

DÉSINTÉGRATION EN VOL

CESSNA 210L CENTURION C-GPMC
LAC LAVIEILLE, PARC ALGONQUIN (ONTARIO)
LE 18 JUIN 2001

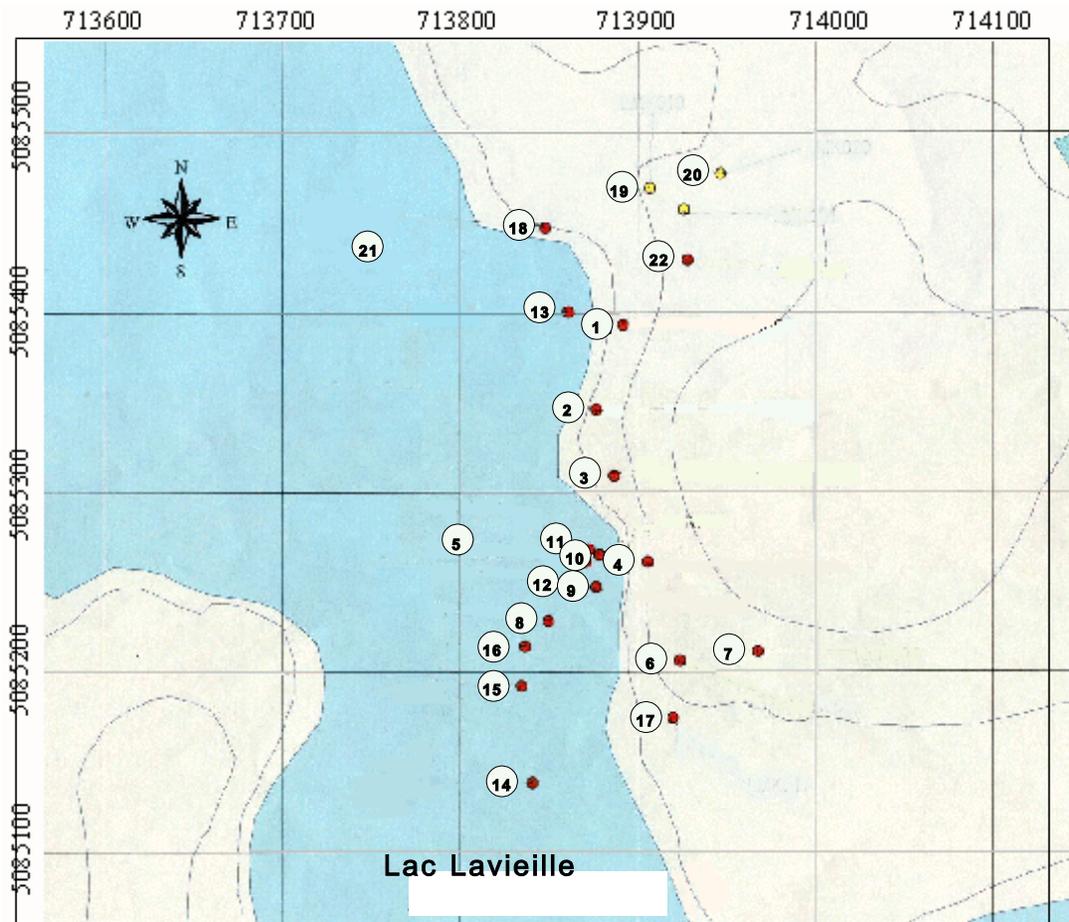
Annexe A - Répartition des débris

INDEX DES REPÈRES TERRESTRES AU GPS - AVION C-GPMC

1. Morceau de l'aileron gauche sur le sol
2. Gouverne de profondeur gauche sur le sol

3. Embout et masselotte de gouverne de profondeur droite sur le sol
4. Partie extérieure de l'aile gauche sur le sol
5. Embout de l'aile gauche près de la rive
6. Morceau de l'aileron gauche sur le sol
7. Stabilisateur sur le sol
8. Commande de vol dans l'eau
9. Stabilisateur dans l'eau près de la rive
10. Dérive et gouverne de direction dans l'eau
11. Partie de l'aile dans l'eau
12. Morceau non identifié dans l'eau

13. Épave principale reposant sur le dos dans l'eau, l'aile droite toujours fixée
14. Éclats de peinture dans l'eau
15. Bielle de commande de vol dans l'eau
16. Partie intérieure de l'aile dans l'eau
17. Partie intérieure de l'aile sur le sol
18. Fenêtre de la porte du pilote sur le sol
19. Gilet dans les arbres près du sol
20. Petits débris dans la forêt
21. Vêtements entre 30 et 40 pieds dans les arbres
22. Gros arbre de 50 à 60 pieds de haut

Notes : De petits morceaux d'aluminium, de plastique, de plexiglass et de fibre de verre ont été retrouvés dans toute la zone boisée jonchée de débris délimitée par les repères terrestres. De gros morceaux de l'aile, des stabilisateurs et des commandes de vol ont été retrouvés dans l'eau, mais très peu de petits débris ont été découverts dans l'eau, sauf là où se trouvait l'épave principale.

La zone à proximité des points 21 et 22 était jonchée de petits débris (petits morceaux d'aluminium, de plastique, de plexiglass et de fibre de verre, des morceaux de carte, un magazine et deux mitaines en éponge qui servaient d'obturateurs d'entrée d'air.
