RAPPORT D'ENQUÊTE AÉRONAUTIQUE
A01P0003

PERTE DE L'ENTRAÎNEMENT DU ROTOR PRINCIPAL
DE L'HÉLICOPTÈRE SIKORSKY S-61N (SHORTSKY) C-FHFS
EXPLOITÉ PAR HAYES HELI-LOG SERVICES LTD.
À PORTEAU COVE (COLOMBIE-BRITANNIQUE)
LE 15 JANVIER 2001

Rapport numéro A01P0003

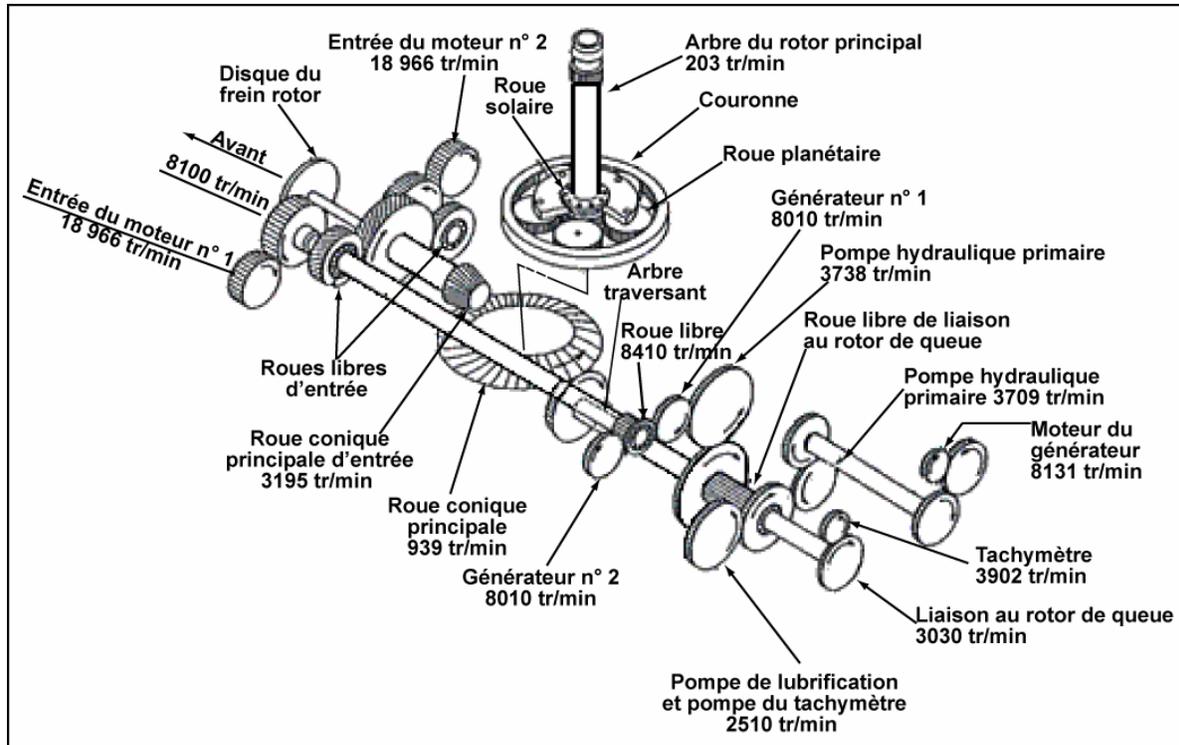
Figure 1. Transmission du rotor principal

Le démontage de la transmission du rotor principal (voir Figure 1) a également révélé une usure inhabituelle sur les engrenages ainsi que de l'usure de contact et un désalignement des bagues extérieures des roulements n° 3 et n° 4 par rapport aux garnitures en acier. Les constatations suivantes le confirment :

- Le pignon conique à denture hélicoïdale et les roues coniques principales à denture spirale étaient fortement usés. Cependant, chaque cinquième dent présentait peu d'usure.

- Les doigts de positionnement qui assurent l'alignement du couvercle et du logement d'entrée étaient desserrés.
- De l'usure de contact, du brunissage, de la corrosion et des rayures ont été trouvés sur la garniture en aluminium entourant le roulement n° 4.

- La garniture en acier en forme d'anneau du logement inférieur a été trouvée en position de dissymétrie. (Le côté opposé du doigt de positionnement qui retient la garniture s'était déplacé par rapport au centre de la transmission.)

- De l'usure de contact a été trouvée sous les bagues n° 3 et n° 4 du pignon d'entrée (roue conique à denture spirale).
- La pièce coulée formant le logement d'entrée était entrée en contact avec la pièce formant le logement inférieur provoquant ainsi de l'usure de contact près de l'alésage du roulement n° 6.

- La mesure de la torsion du logement d'entrée était de 0,110 pouce vers la droite. (La valeur maximale permise pour le décentrage est de 0,125 pouce. Au-delà de cette valeur, le logement doit être mis au rebut.)

- Les garnitures surdimensionnées usinées pour les alésages des roulements n'avaient pas les bonnes dimensions; leur rayon était de 0,016 pouce au lieu de 0,040 pouce.

- Les garnitures des roulements n° 3 et n° 4 étaient marquées en creux de lettres et de chiffres se trouvant sur les bagues extérieures des roulements.

Le pignon conique à denture hélicoïdale et les roues coniques principales à denture spirale présentaient de l'usure caractéristique d'un mauvais alignement. De plus, au moment du remontage effectué après la révision, il y avait une différence de 0,029 pouce dans les mesures prises entre la bague intérieure du roulement n° 4 et le bâti. Il a donc été conclu que ces roues n'avaient pas été bien alignées au remontage lors de la dernière révision de la transmission du rotor principal. Cette situation peut avoir eu des effets importants sur le mouvement des engrenages et peut avoir causé des vibrations de torsion. L'usure des dents des roues qui a été mesurée lors de l'inspection en cours de démontage n'était pas suffisante pour justifier la différence entre le jeu mesuré lors de la révision et le jeu mesuré au moment de l'inspection en cours de démontage qui a été effectuée après l'accident. L'usure des dents des roues et les variations des mesures prises entre la bague intérieure du roulement n° 4 et le bâti indiquent que les roulements n° 3 et n° 4, le pignon conique à denture hélicoïdale et les roues coniques principales à denture spirale se sont déplacés depuis la révision.

La présence d'usure de contact sous les bagues intérieures des roulements n° 3 et n° 4 du pignon d'entrée et sur la garniture en aluminium entourant le roulement n° 4 ainsi que le fait que les doigts de positionnement étaient desserrés révèlent un niveau de vibrations anormalement élevé dans la transmission pendant les opérations qui ont précédé l'accident. Les seules anomalies identifiées au cours de l'inspection en cours de démontage qui auraient pu causer de telles vibrations sont le mauvais alignement et le déplacement subséquent des roulements n° 3

Le 3 octobre 2002, le BST a adressé à Transports Canada et à la Sikorsky Aircraft Corporation l'avis de sécurité aérienne A020028-1. L'avis de sécurité indiquait que, compte tenu des conséquences du mauvais alignement lors du remontage de la transmission du rotor principal, Transports Canada et la Sikorsky Aircraft Corporation pourraient vouloir revoir le manuel régissant les procédures de révision de la transmission du rotor principal des hélicoptères Sikorsky S-61 et y incorporer de multiples prises de mesures et un écart maximal entre les mesures en ce qui concerne les mesures effectuées entre le bâti de référence et la bague intérieure du roulement n°4. De plus, Transports Canada et la Sikorsky Aircraft Corporation pourraient vouloir inclure une vérification de l'engrènement des roues au moment du remontage de la transmission.

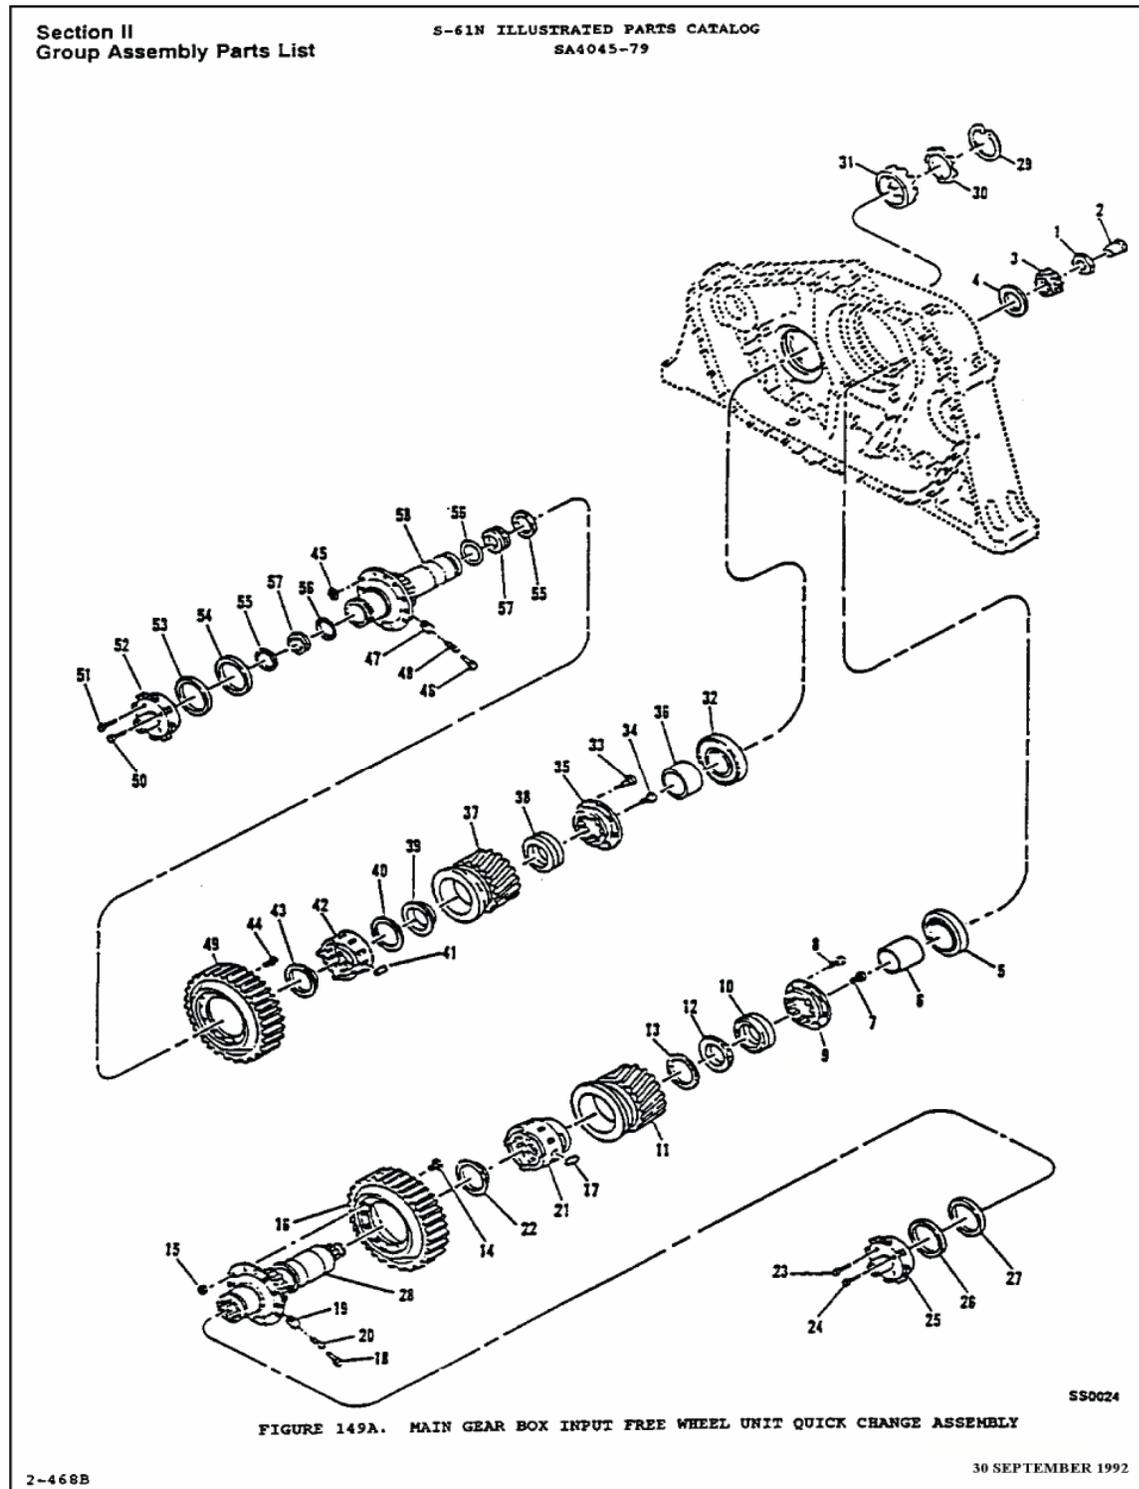
Annexe A1 – Roues libres

La transmission du rotor principal, qui totalisait quelque 710 heures depuis sa dernière révision, a aussi fait l'objet, après l'accident, d'une inspection en cours de démontage effectuée par un atelier de Richmond (Colombie-Britannique) autorisé à effectuer la révision des transmissions principales des appareils Sikorsky, inspection qui s'est déroulée sous la supervision des enquêteurs du BST. Le démontage initial de la section avant a révélé que les deux roues libres étaient lourdement usées et endommagées (voir les Annexes A1 et A2).

Les roues libres avaient été remplacées comme prévu environ 500 heures après la dernière révision de la transmission du rotor principal. Les roues libres qui avaient été déposées présentaient une usure normale. Les roues libres de remplacement (réf. 61047-35000-060) totalisaient quelque 210 heures de fonctionnement et 70 embrayages depuis leur installation. Elles possédaient des cames et des galets neufs. Une quantité négligeable de particules métalliques a été trouvée dans les filtres à huile de la transmission du rotor principal au cours d'un entretien courant effectué avant l'accident. Selon l'information recueillie, aucun voyant d'alarme du détecteur de particules métalliques ne se serait allumé. Des particules métalliques ont été trouvées dans la transmission au cours de l'inspection en cours de démontage de la transmission du rotor principal; toutefois, les détecteurs de particules n'ont rien détecté. Une inspection plus approfondie des particules métalliques trouvées dans les filtres à huile de la transmission a révélé la présence de nombreuses écailles de bronze, dont certaines étaient aplaties. Les bagues en bronze Oilite (réf. S6135-20459-101) sur lesquelles reposent les cages à rouleaux présentaient le type de dommages que l'on trouve sur les bagues fabriquées d'un matériau qui ne peut supporter les forces normales ou qui ont été soumises à un niveau anormalement élevé de vibrations. Les autres composants des roues libres montraient des signes d'instabilité, de glissement et de patinage, à savoir :

- Les méplats de l'arbre à cames étaient enfoncés par les rouleaux.
- Les rouleaux étaient aplaties à certains endroits et ils étaient contaminés par du bronze.
- Le logement du pignon d'entrée était contaminé par du bronze et les surfaces intérieures présentaient des dommages importants dus au glissement et au patinage des rouleaux.

- Les cages à rouleaux étaient bosselées le long de la surface inférieure du côté arrière des languettes et elles présentaient des rainures et des rayures à l'intérieur des cavités. De plus, ces dernières étaient usées de manière inégale.
- Les bagues en bronze Oilite étaient extrêmement usées et elles présentaient des criques et des déformations.

1. Une bague Oilite s'est brisée parce qu'elle avait été fabriquée avec de gros pores et un frittage incomplet. Cette situation a mené à l'instabilité des rouleaux, car les cages à rouleaux reposent sur les bagues Oilite. L'instabilité, l'augmentation de l'angle de levier des galets et des cames et la contamination par du bronze ont probablement fait en sorte que les rouleaux ont dérapé ou qu'ils se sont délogés, ce qui a débrayé les roues libres.
2. Lorsque la première roue libre a débrayé, toute la demande en puissance du système rotor a été transmise à l'autre roue libre, qui était usée et contaminée, ce qui a entraîné la défaillance de cette dernière peu de temps après la défaillance de la première roue libre, et l'entraînement du rotor principal a alors complètement cessé, ce qui a causé la perte de maîtrise de l'hélicoptère.

L'atelier de révision de transmission de rotor principal (ACRO Aerospace Inc.) a modifié les feuilles de montage afin de pouvoir consigner les mesures des jeux radial et axial des cages à rouleaux des roues libres. Ces mesures étaient bien prises durant les révisions, mais elles n'étaient pas consignées auparavant. Ces mesures valideront, au moment de la révision, l'ajustage des rouleaux des roues libres et de la cage.

Le 11 août 2003, la Sikorsky Aircraft Corporation a publié la révision B du bulletin d'alerte 61B35-67B établissant les critères relatifs à l'inspection, à la révision et à la dépose des roues libres. Le bulletin définit le cycle de levage et les opérations de levage à répétition et établit que le temps entre révisions (TBO) maximal pour ce type d'opérations doit être de 500 heures ou 7500 cycles, selon la première éventualité. Le bulletin demande également que les exploitants et les ateliers de réparation documentent les mesures prises et communiquent leurs constatations à Sikorsky. Le bulletin mentionne spécifiquement les bagues Oilite et demande qu'elles soient toutes remplacées lors de la prochaine révision ou réparation des roues libres. En outre, la firme Sikorsky a indiqué qu'elle avait resserré les critères d'inspection relatifs à la fabrication des bagues Oilite.
