RAPPORT D'ENQUÊTE SUR UN ÉVÉNEMENT AÉRONAUTIQUE  
A01P0061

DÉFAILLANCE D'UNE PALE DU ROTOR PRINCIPAL

HELIFOR INDUSTRIES LTD.  
MD HELICOPTERS 369D C-GHFL  
ECLIPSE CAMP  
À PORT HARDY (COLOMBIE-BRITANNIQUE)  
25 MARS 2001

Rapport numéro A01P0061

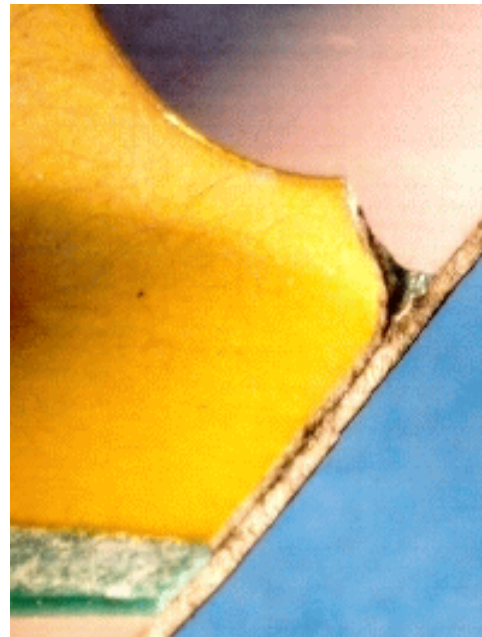
La pale qui a connu une défaillance a été examinée, visuellement et aux rayons X, photographiée ainsi que soumise au balayage d'un microscope électronique et d'un microscope optique. Ces examens ont révélé une défaillance due à la fatigue et une crique débutant au niveau d'une entaille ou d'une irrégularité de la circonférence d'un trou d'allégement de la structure profilée en C de la pale, à environ trois pouces vers l'intérieur par rapport à la plaque signalétique. La fracture s'est propagée sur les revêtements de l'intrados et de l'extrados de la pale, puis

le long de la corde, entraînant le détachement du bord de fuite. Les fractures se sont arrêtées au niveau, ou à côté, de la structure profilée en D du longeron se trouvant à proximité du bord d'attaque de la pale.

Une entaille, ou une inclusion, dans la circonférence d'un trou d'allégement de la structure profilée en C, apparue au moment de la fabrication a compromis l'intégrité structurale de la pale du rotor principal. Cette entaille a créé une concentration de contraintes et a constitué l'origine d'une crique qui s'est propagée sur le revêtement de l'intrados de la pale, sur le bord de fuite puis sur le revêtement de l'extrados, perpendiculairement à l'envergure, pour s'arrêter à proximité du longeron de la pale. Une récente inspection des pales, entreprise par la maintenance de la compagnie, n'a pas permis de déceler une quelconque trace de crique ou de toute autre défectuosité, ce qui semble suggérer que la propagation de la crique puisse être rapide et difficile à déceler.

1. Une pale du rotor principal a connu une défaillance parce que son intégrité structurale a été compromise par un défaut de fabrication, au niveau de la circonférence d'un trou d'allégement de la structure profilée en C interne à la pale, se trouvant à environ trois pouces vers l'intérieur par rapport à la plaque signalétique.
2. Ce défaut au niveau du trou d'allégement a entraîné une crique de fatigue qui s'est propagée vers l'arrière sur le revêtement d'intrados jusqu'au bord de fuite puis, vers l'avant, sur le revêtement d'extrados en direction du longeron de la pale.

MDHI ne fabrique plus de pales de rotor principal pour les hélicoptères de la série 500. C'est désormais Helicopter Technologies Corporation (HTC) qui, en vertu d'une autorisation de fabrication de pièces, assure la fourniture de ces pales. HTC a inclus dans son processus de fabrication un examen aux ultra-sons visant à déceler les défauts, interstices et criques internes qui, s'ils ne sont pas découverts, risquent de compromettre l'intégrité structurale des pales.
