RAPPORT D'ENQUÊTE AÉRONAUTIQUE

A01P0127

PERTE D'ESPACEMENT

CENTRE DE CONTRÔLE RÉGIONAL DE NAV CANADA

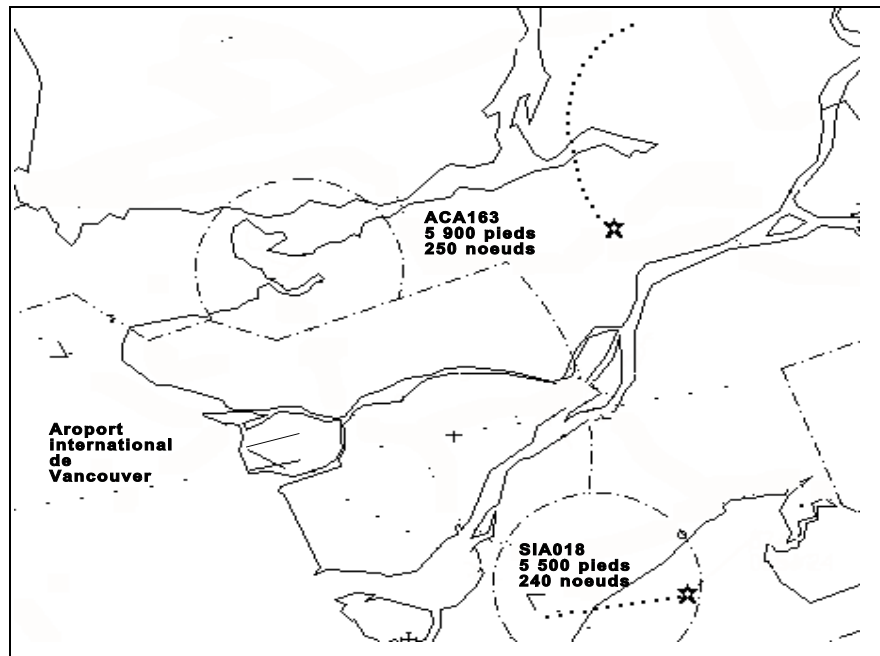
poursuivre sa descente vers 4 000 pieds et à s'y mettre en palier à un cap de 070°. La figure 1 montre la position relative des deux avions après ce contact initial avec le contrôleur des arrivées basse altitude.

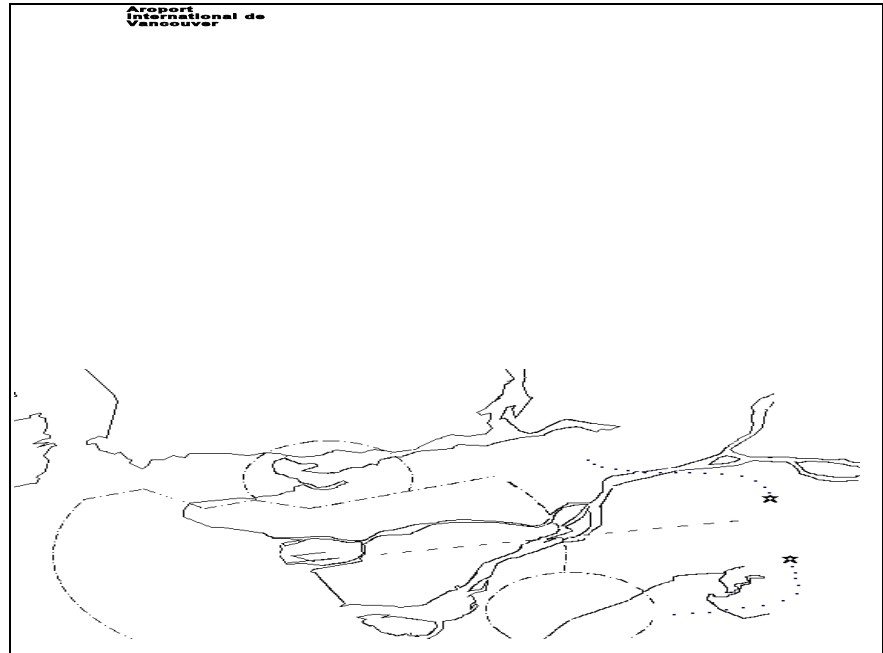
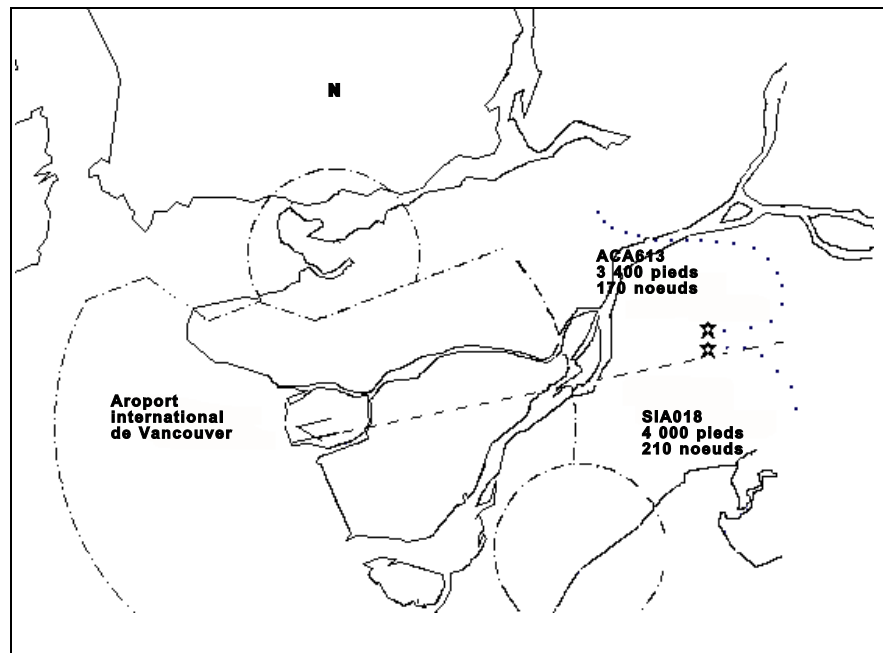
Les deux avions se rapprochent à quelque 3,3 nm l'un de l'autre et convergent toujours à un rythme d'environ 8 nm par minute lorsque le contrôleur ordonne à l'équipage de SIA018 de virer au cap de 290° à 4 000 pieds (voir la figure 2). Il ordonne ensuite à l'équipage d'ACA163 d'accélérer sa descente vers 3 000 pieds à cause du trafic. Après réception de l'ordre « d'accélérer » la descente, le taux de descente d'ACA163 augmente à quelque 1 000 pi/min, le rayon du virage se resserre et la vitesse reste à 170 nœuds.

Il y a perte d'espacement lorsque les deux avions se rapprochent à moins de 1½ nm et de 600 pieds dans une zone où un espacement horizontal de 3 nm ou un espacement vertical de 1 000 pieds est obligatoire. L'espacement est rétabli au moment où ACA163 arrive à l'altitude de 3 000 pieds à laquelle il a été autorisé.
