RAPPORT D'ENQUÊTE AÉRONAUTIQUE

A01P0296

CESSNA 152 C-GJKE

LE 3 DÉCEMBRE 2001

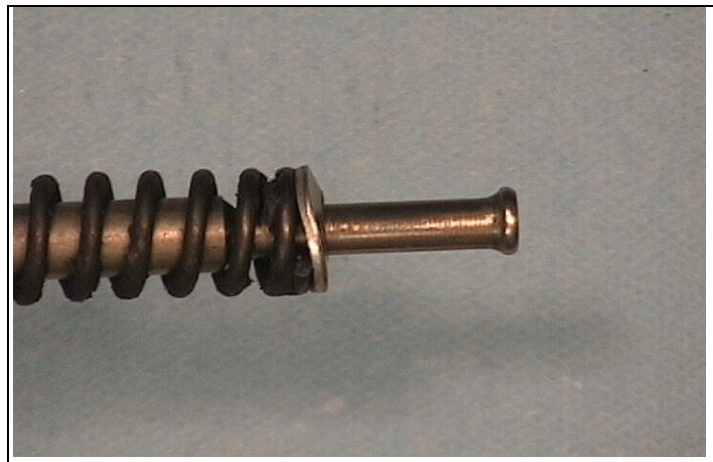
L'avion est équipé de deux ensembles de tubes d'orientation du train avant, un à droite et un à gauche. Ces ensembles ont pour but de permettre à la gouverne de direction de continuer à fonctionner quand le train avant se centre et se verrouille lorsque la jambe oléopneumatique se détend au moment du décollage. Ces ensembles ressemblent à des amortisseurs et font appel à un ressort intégré précontraint qui entre en action lorsque le dispositif est soumis à une tension. Chaque ensemble est relié, de son côté respectif du collier d'orientation du train avant, au tube de conjugaison de la pédale de palonnier droite ou gauche. De plus, chaque tube de conjugaison des pédales du palonnier est relié vers l'arrière à la commande de direction par des câbles, ce qui constitue un système à boucle fermée (voir l'annexe A).

Après l'accident, un premier examen des systèmes de commande de vol de l'avion n'a révélé aucun problème de fonctionnement. En particulier, la commande de direction elle-même, ses butées de déplacement, les pédales qui permettent de l'actionner, les câbles de commande connexes et les butées d'orientation du train avant étaient tous intacts. Au cours d'un démontage et d'un examen ultérieurs, il est apparu que l'ensemble de droite des tubes d'orientation du train avant (référence 0543022-4) ne fonctionnait pas de la même façon que l'ensemble de gauche (référence 0543022-3).

Il a été noté qu'il était impossible de pousser l'ensemble de droite pour contrecarrer la pression de précontrainte du ressort interne, une mesure nécessaire pour pouvoir mettre du pied à droite en vol, une fois le train avant dans sa position normale centrée et verrouillée. Les deux ensembles de tubes d'orientation du train avant ont été sectionnés, ce qui a permis de constater que la rondelle de retenue du ressort interne placée à l'extrémité de la tige de l'ensemble de droite avait la forme d'une soucoupe et se trouvait du côté opposé à la sertissure annulaire du tube externe par comparaison avec la même pièce présente dans l'ensemble de gauche (voir la figure 1). Placée de cette façon, la rondelle ne pouvait ni reprendre sa bonne place ni jouer son rôle normal. Si cette situation avait préexisté, elle n'aurait pas empêché au dispositif d'orientation de fonctionner au sol, mais elle aurait empêché

mécaniquement de commander la direction vers la droite quand la jambe oléopneumatique du train avant se serait détendue au décollage et aurait commandé l'enclenchement de la came de centrage et de verrouillage du train avant. La commande de direction vers la gauche aurait fonctionné normalement puisque l'ensemble de droite des tubes d'orientation du train avant pouvait toujours fonctionner en mode de compression. Qui plus est, dans une telle situation, le centrage automatique du train avant au moment du décollage aurait provoqué l'apparition d'un braquage de la

direction de deux à quatre degrés vers la gauche. Ce phénomène est dû au fait que le ressort de centrage gauche de la direction a compensé pour le mou apparu dans le câble droit de la direction à la suite du déplacement de la pédale droite du palonnier en arrière de sa position normale à cause de la longueur moindre de l'ensemble de droite des tubes d'orientation du train avant.
