RAPPORT D'ENQUÊTE AÉRONAUTIQUE
A01Q0166

PERTE DE MAÎTRISE ET COLLISION AVEC UN PLAN D'EAU

DU DE HAVILLAND DHC-2 MK 1 C-GPUO
EXPLOITÉ PAR AIR SAINT-MAURICE INC.
AU LAC MOLLET (QUÉBEC)
LE 8 OCTOBRE 2001

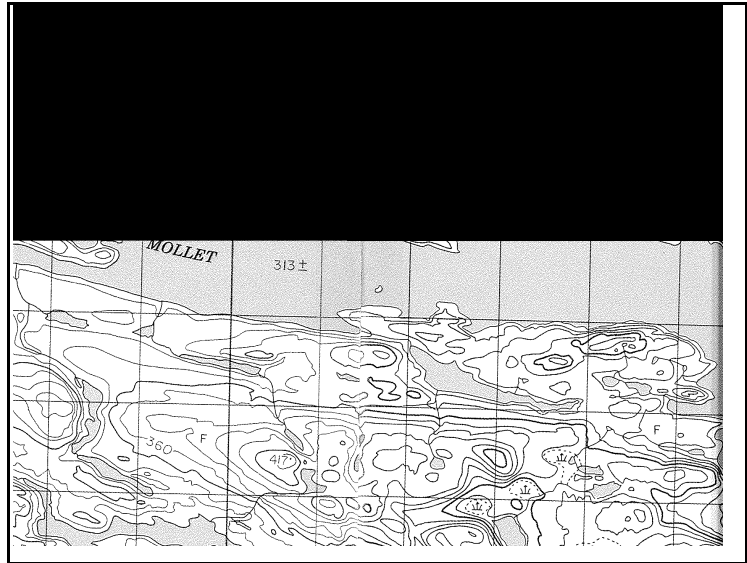
La pourvoirie est située sur la rive nord du lac Mollet. Le lac, d'une largeur d'un mille marin, est orienté est-ouest. Longeant la rive sud du lac en direction est, l'appareil a joint le parcours vent arrière. À environ un mille marin à l'est de la pourvoirie, à une altitude d'environ 500 pieds au-dessus du sol (agl), le pilote a effectué un virage à gauche en direction nord pour joindre le parcours de base. Rendu au-dessus de la rive nord du lac, face au relief ascendant, l'appareil a subi des secousses puis a viré à droite, s'éloignant de la pourvoirie.

Entre-temps, des témoins ont entendu une augmentation du bruit moteur. Dans le virage, l'hydravion a piqué du nez avant

de heurter la surface du lac, aile droite en premier. L'appareil s'est écrasé à un mille marin de la pourvoirie vers 17 h 35.
