RAPPORT D'ENQUÊTE AÉRONAUTIQUE

A01W0160

RISQUE DE COLLISION

SECTEUR ALSASK DU CENTRE DE CONTRÔLE RÉGIONAL

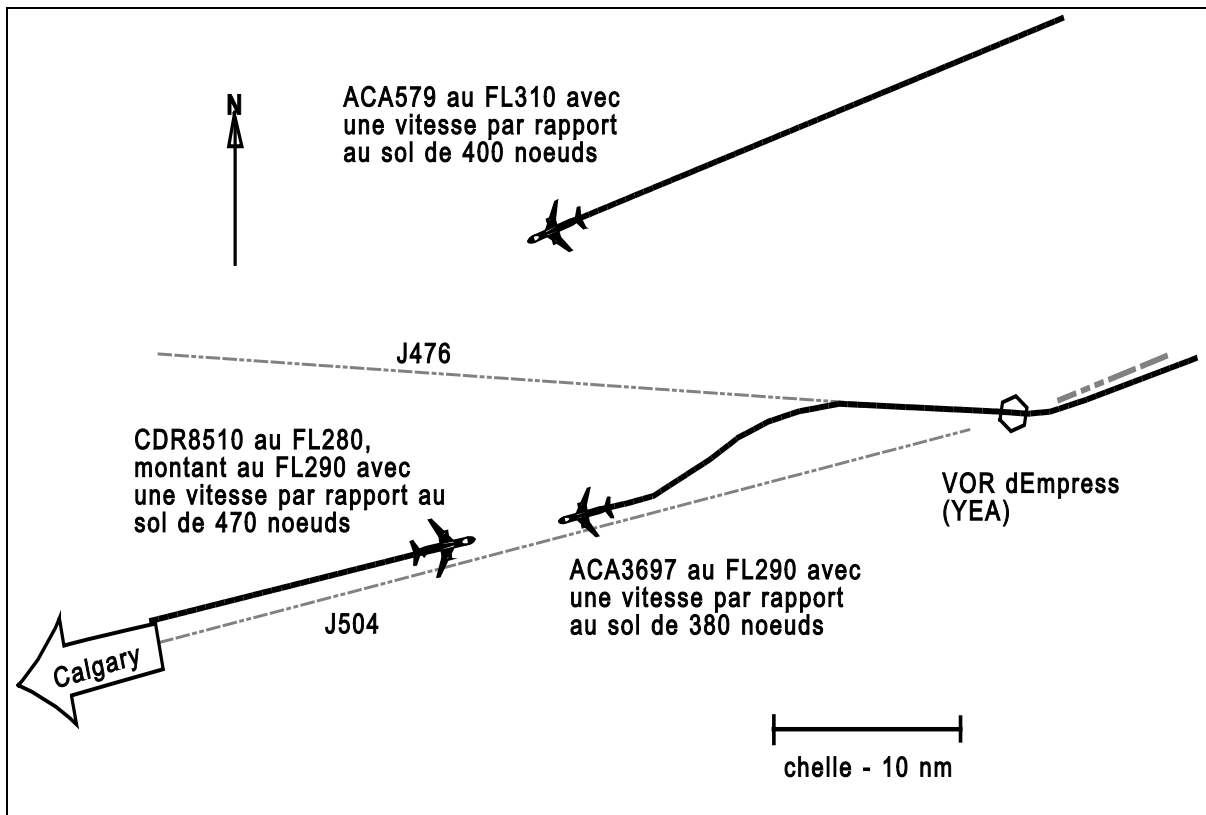
ACA3697 est autorisé à poursuivre vers l'ouest au FL350 sur la voie aérienne J504 jusqu'au VOR (radiophare omnidirectionnel VHF) d'Empress (YEA), puis sur la voie aérienne J476 jusqu'à l'intersection ALOMO, et enfin vers l'aéroport de Calgary selon la STAR publiée. Quand ACA3697 arrive à environ 25 milles marins (nm) à l'est de YEA, le contrôleur d'Alsask l'autorise à descendre au FL290 en préparation de son transfert au secteur de contrôle terminal de Calgary de l'ACC d'Edmonton. Après avoir passé YEA, ACA3697 vire à droite sur la J476 conformément à l'autorisation reçue (voir la Figure 1).

Quand ACA3697 reçoit l'autorisation de descendre, un Airbus A320 (ACA579) vole vers l'ouest au FL310, avec un cap de 252°, à environ 11 nm au nord de YEA. Après avoir établi le cap d'ACA579, le contrôleur d'Alsask donne à ACA3697 l'instruction de virer sur la gauche au 250°, puis, peu après, celle de virer sur la droite au 270°. Cette manoeuvre a pour objet de maintenir l'espacement entre ACA3697 et ACA579, mais elle place ACA3697 sur une trajectoire presque inverse de celle de CDR8510. ACA3697 se met en palier au FL290 à environ 5,9 nm en avant de CDR8510 qui passe au FL280 en montée vers le FL290.

Le contrôleur a choisi d'afficher la PTL d'ACA3697, mais pas celle de CDR8510. Lorsque le contrôleur donne l'instruction à ACA3697 de virer au 250°, sa PTL coupe la cible de CDR8510, mais le contrôleur ne reconnaît pas le conflit. Les halos d'espacement ne sont affichés pour aucun des appareils impliqués dans l'incident.

Depuis cet incident, NAV CANADA a pris des mesures en vue de réduire les risques de conflit entre des appareils volant en direction opposée à proximité du VOR (radiophare omnidirectionnel VHF) d'Empress. Une nouvelle intersection, SHAWI, au nord de YEA, marquera désormais une voie aérienne à sens unique pour les appareils à destination de Calgary. La voie aérienne J504 sera principalement utilisée pour les mouvements aériens à destination de l'est.
