RAPPORT D'ENQUÊTE AÉRONAUTIQUE

A02C0114

INCENDIE MOTEUR EN VOL ET ATERRISSAGE FORCÉ

DE L'HÉLICOPTÈRE BELL 205A-1 C-FMQN
EXPLOITÉ PAR CAMPBELL HELICOPTERS LTD.

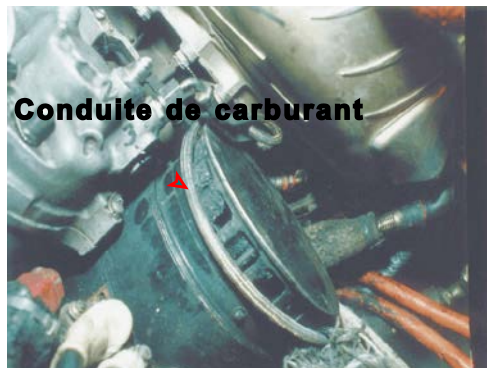
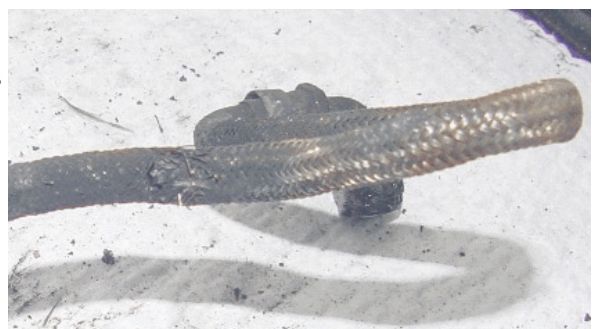
L'enquête a révélé que le moteur ainsi que le compartiment moteur avait subi des dommages importants. L'amorce éclatée de l'extincteur et le produit retardant trouvés dans le compartiment moteur indiquent que l'extincteur s'est bien vidé. La conduite de carburant de l'actionneur de l'aubage directeur d'entrée orientable (VIGVA) qui fournit la pression de carburant nécessaire pour ouvrir l'aubage directeur orientable a été trouvée coincée entre le sommet du démarreur/alternateur et le boîtier du compresseur (voir la figure 1). Un examen plus poussé de la conduite de carburant coincée a révélé que sa gaine en acier tressé et son revêtement intérieur étaient perforés (voir la figure 2). Sur trois hélicoptères similaires, les deux conduites en provenance du VIGVA passaient derrière et sous le démarreur/alternateur, sans être gênées dans leur parcours.

Seuls le compartiment moteur et le compartiment à bagages qui se trouve directement sous le plancher du compartiment moteur ont été la proie de l'incendie. Tous les faisceaux électriques et l'interface des indicateurs du moteur ont été détruits dans l'incendie. Le capot qui protège le ventilateur de refroidissement du démarreur/alternateur s'est détaché du boîtier du générateur. Le capot était maintenu sur le ventilateur de refroidissement par la conduite de carburant coincée. Les pales du

La dépose du démarreur/alternateur a révélé que l'écrou de fixation à 12 heures était manquant et que celui à 10 heures avait reculé d'environ 0,125 pouce. L'information recueillie indique que l'écrou de fixation à 12 heures n'aurait pas été remis en place délibérément afin de faciliter la dépose et l'installation du démarreur/alternateur. L'extrémité de l'arbre du démarreur/alternateur montrait des signes d'écrouissage typiques d'un mauvais alignement. Le collecteur et les balais du démarreur/alternateur produisaient de la chaleur et des étincelles en fonctionnement normal.

Le démarreur/alternateur et la conduite de carburant ont été envoyés pour analyse au Laboratoire technique du BST. L'analyse a révélé la présence de suie sur le bord des logements des écrous de fixation se trouvant, sur la semelle de fixation, à 12, 10 et 8 heures. Le démarreur/alternateur est habituellement maintenu en place par six écrous de fixation. L'analyse du ventilateur de refroidissement a révélé que les pales avaient disparues par abrasion. Rien n'indique que les pales du ventilateur aient connu une défaillance critique. L'analyse de la conduite de carburant a révélé que la défaillance de la gaine d'acier tressé était due au frottement.

La présence de suie sur le bord des logements des écrous de fixation se trouvant, sur la semelle de fixation du démarreur/alternateur, à 12, 10 et 8 heures indique que ces trois écrous n'étaient pas serrés au moment de l'incendie. Si ces écrous de fixation ne sont pas bien serrés, la pression de serrage est insuffisante pour maintenir en place le démarreur/alternateur qui se met alors à vibrer. Ce sont ces vibrations qui, par frottement, ont usé la conduite de carburant qui a goutté, à travers le capot du ventilateur de refroidissement du démarreur/alternateur, sur le collecteur. La source d'inflammation à l'origine de l'incendie est probablement la chaleur dégagée par le démarreur/alternateur et les étincelles produites par le collecteur et les balais. Le moteur, qui continuait de tourner, maintenait la pression dans la conduite de carburant perforée qui continuait alors d'alimenter l'incendie. L'enquête n'a pas révélé comment la conduite de carburant a pu se retrouver coincée entre le sommet du démarreur/alternateur et le boîtier du compresseur.
