RAPPORT D'ENQUÊTE AÉRONAUTIQUE

A02C0143

PERTE DE PUISSANCE ET ATERRISSAGE FORCÉ

DU DE HAVILLAND DHC-2 MK1 BEAVER C-FEYQ  
EXPLOITÉ PAR BLUE WATER AVIATION SERVICES  
À 10 NM AU SUD DU LAC SASAGINNIGAK (MANITOBA)

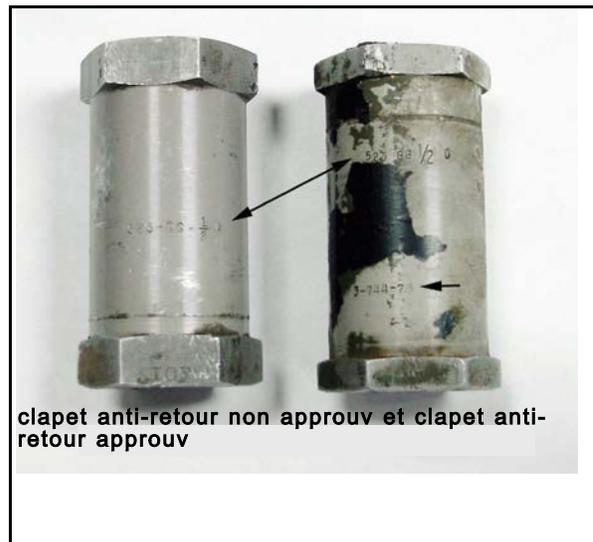
L'examen du circuit de carburant a révélé deux anomalies. Première anomalie : un des deux clapets anti-retour du circuit de carburant (voir la figure 1). Les clapets anti-retour portaient le même numéro (525 GG 1/2 D), mais un seul portait la référence d'origine du fabricant (réf. 3-744-75). Le clapet ne portant pas de référence d'origine du fabricant semblait d'un modèle différent. La trappe à battants intérieure de ce clapet était munie d'un ressort de rappel plus rigide, et la trappe à battants touchait la paroi interne du clapet, ce qui ne lui permettait pas de s'ouvrir complètement. Ce clapet anti-retour était installé sur la conduite de carburant principale entre les conduites d'entrée et de sortie reliées à la pompe à main.

Les deux clapets ont été soumis à des tests dans l'unité de production du fabricant à Irvine (Californie). Le débit minimal requis pour le clapet 3-744-75 est de 110 centimètres cubes par minute ( $\text{cm}^3/\text{min}$ ) pour un débit de solvant de 5 pouces. Le débit du clapet approuvé 3-744-75 a été évalué à  $132 \text{ cm}^3/\text{min}$ , l'écoulement

commençant à environ 4 pouces de solvant. Le débit du clapet non approuvé a été évalué à 36 cm<sup>3</sup>/min, l'écoulement commençant à 5 pouces de solvant, après une attente de quelques secondes.

4. L'aéronef était équipé d'un clapet anti-retour non approuvé dont les caractéristiques d'écoulement ne répondaient pas aux exigences du fabricant. Ce clapet réduisait l'alimentation en carburant; de plus, il était pourvu d'un ressort de rappel plus rigide que d'ordinaire qui aurait pu retarder le redémarrage du moteur si le réservoir de carburant avait été épuisé.

L'examen et la mise à l'essai des clapets anti-retour de la conduite de carburant ont révélé qu'un des clapets ne répondait pas aux caractéristiques d'écoulement précisées par le fabricant de la pièce d'origine; de ce fait, il n'était pas conforme. Transports Canada a envoyé une lettre au constructeur de la cellule pour lui demander son point de vue sur ce danger potentiel et savoir quelles mesures correctrices allaient être prises. Le service de navigabilité du constructeur de l'aéronef a été mis au courant du problème posé par la non-conformité du clapet anti-retour de la conduite de carburant et examine la situation.

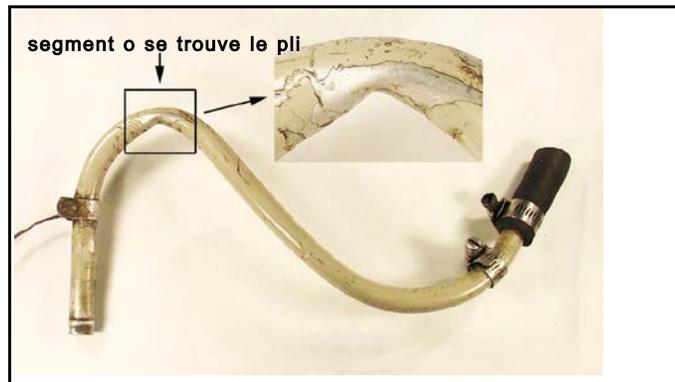
Deuxième anomalie : on a décelé un pli important dans un segment de la conduite principale d'alimentation en carburant du moteur (réf. C2P1017), qui est composée d'aluminium et installée directement derrière la soupape régulatrice de la température du refroidisseur d'huile. La soupape contrôle l'écoulement de l'huile dans le refroidisseur. Le pli était situé dans un coude de la conduite et en avait réduit le diamètre de moitié. Du fait que la conduite se trouvait dans une partie protégée du fuselage, le pli ne résulte pas du choc de l'accident à l'étude.

Il semblerait que le pli soit attribuable à des dommages non mentionnés lors d'une intervention de maintenance effectuée à une date qui n'a pas été déterminée (voir la figure 2).

La conduite principale de carburant se trouvait dans un compartiment de la cellule juste derrière la cloison pare-feu, derrière la soupape régulatrice de la température du refroidisseur d'huile. Comme le refroidisseur d'huile devait fonctionner à pleine capacité pour dissiper la chaleur de l'huile réacteur, cette partie du compartiment a été soumise à des températures élevées durant le vol. Par conséquent, la température de la conduite de carburant et du carburant qui y circulait a augmenté. Le pli de la conduite aurait réduit l'écoulement du carburant, provoquant une chute de pression du carburant localisée au point le plus étroit (effet Venturi).

1. La conduite principale d'alimentation en carburant du moteur a été endommagée à une date qu'a n'a pas été déterminée et elle présentait un pli avant l'accident, ce qui a réduit l'écoulement du carburant.

3. La partie de la conduite présentant le pli se trouvait dans une zone chaude, derrière le refroidisseur d'huile du moteur, ce qui a probablement causé un bouchon de vapeur qui a ensuite provoqué la perte de puissance du moteur.
