RAPPORT D'ENQUÊTE AÉRONAUTIQUE

A0200105

PERTE DE CONTRÔLE ET COLLISION AVEC LE RELIEF

DE L'HÉLICOPTÈRE SCHWEIZER 269C (300C) C-GGUV

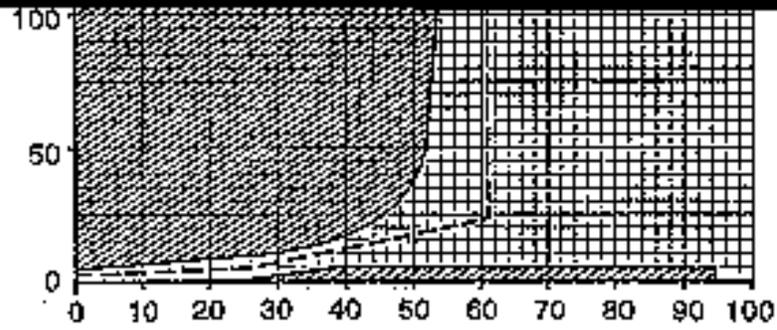
Annexe A – Courbe hauteurs/vitesses du Schweizer 269C

- La courbe hauteurs/vitesses de la section consacrée aux performances dans le manuel de vol de l'hélicoptère conseille d' [Traduction] *éviter de voler dans des conditions correspondant aux parties hachurées*. La procédure du manuel de vol relatif aux exercices d'autorotation comporte un avertissement indiquant d'éviter, **durant un redressement avec puissance**, des conditions correspondant aux parties ombrées de la courbe hauteurs/vitesses qui pourraient donner lieu à un taux de descente incontrôlable. Il ne dit rien du vol en autorotation dans des conditions correspondant à la partie ombrée de la courbe. Ce silence pourrait être interprété à tort comme une invitation à ne pas tenter un redressement avec puissance dans des conditions correspondant à celle de la partie ombrée de la courbe. Le recours à la puissance et au collectif, même dans la partie ombrée, aurait certainement permis d'augmenter l'énergie de l'hélicoptère, de réduire le taux de

4. L'instructeur a laissé la vitesse et la hauteur de l'hélicoptère évoluer jusqu'à un point où, d'après la courbe hauteurs/vitesses, un atterrissage en autorotation en toute sécurité était peu probable.
