RAPPORT D'ENQUÊTE AÉRONAUTIQUE

A0200349

MAÎTRISE DIFFICILE DE L'AÉRONEF

de HAVILLAND DHC8-311, C-FACF

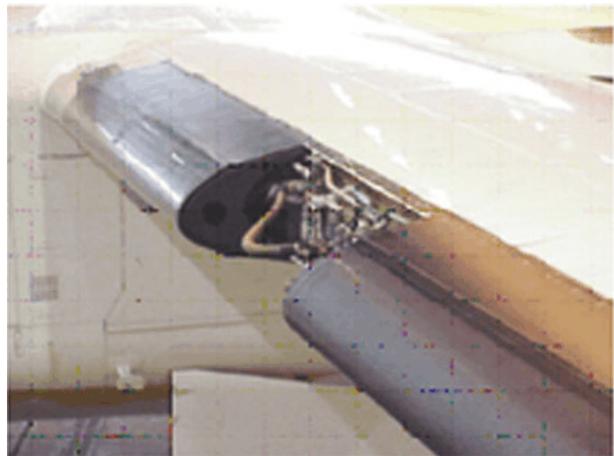
Le de Havilland DHC8 (immatriculation C-FACF, numéro de série 259), exploité par Jazz Air Inc., effectue le vol JZA7956 en partance de Toronto (Ontario) à destination de Windsor Locks (Connecticut) (KBDL), aux États-Unis. L'avion décolle de la piste 06L de l'aéroport international Lester B. Pearson-Toronto (Ontario) à 19 h 50, heure normale de l'Est, pour le vol de nuit prévu selon les règles de vol aux instruments. Pendant la course au décollage, un morceau du bord d'attaque (avec la gaine de dégivrage) long de trois pieds se détache de l'aile gauche. L'équipage de conduite remarque une vibration des commandes de vol pendant la montée initiale après le décollage et décide de retourner à l'aéroport international de Toronto / Lester B. Pearson. Le contrôle de la circulation aérienne reçoit un rapport de débris sur la piste 06L, et on récupère le morceau de bord d'attaque du DHC8. L'avion atterrit sans autre incident sur la piste 06L, des véhicules d'intervention d'urgence étant en attente. En examinant le bord d'attaque, on constate l'absence des 14 vis qui fixent ce dernier à la partie inférieure de l'aile.

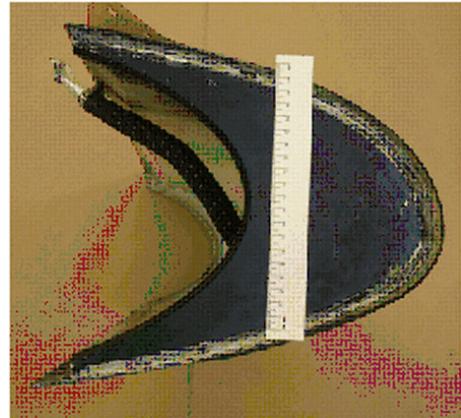
L'équipe du quart de nuit arrive à 19 h 30. Après avoir révisé la documentation de l'avion, elle se rend compte que, même si la tâche 3010/08 porte une signature, les travaux ne sont pas terminés. De plus, il faut aussi faire un point fixe afin de vérifier le fonctionnement de la gaine de dégivrage. Un essai de roulage est également nécessaire afin de terminer de corriger le problème d'orientation du train avant. Un des TEA du quart de nuit (TEA 3) rencontre l'apprenti TEA pour obtenir un rapport d'état sur la tâche 3010/08 lorsque ce dernier revient au hangar pour sa pause repas à 20 h. Il indique que les travaux sur l'aile gauche sont terminés, mais pas ceux sur l'aile droite. Deux TEA de l'équipe du quart de nuit examinent le panneau du bord d'attaque numéro 4 de l'aile droite et reposent les vis restantes. On vérifie ensuite le fonctionnement de l'avion, celui-ci est déclaré en bon état de vol, signature à l'appui, et est stationné à l'extérieur du hangar, prêt à être utilisé immédiatement comme avion de remplacement. À ce moment-là, aucune vis n'est en place dans la partie inférieure du bord d'attaque de l'aile gauche, et le produit d'étanchéité n'y est pas appliqué non plus, et les éléments chauffants du bord d'attaque de l'aile droite n'ont pas été vérifiés.

L'avion est resté stationné toute la journée de mercredi et de jeudi, jusqu'à jeudi soir, où il est assigné au vol 7956. Aucune fiche de travaux n'a été produite concernant l'application de produit d'étanchéité dans la partie inférieure du bord d'attaque de l'aile gauche ou sur le bord d'attaque de l'aile droite. Les vis manquantes de la partie inférieure du bord d'attaque de l'aile gauche n'ont pas été retrouvées.

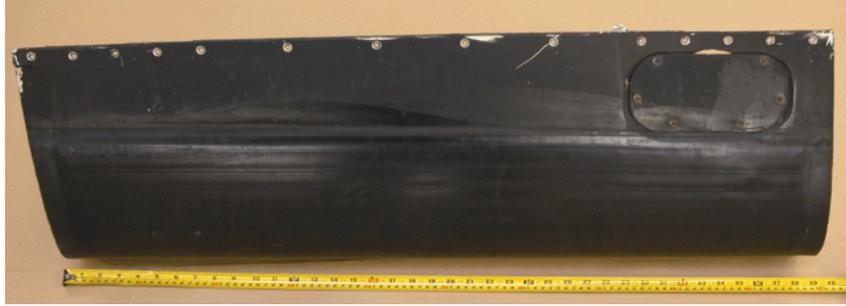
Le panneau numéro 4 du bord d'attaque a une longueur d'environ 38 pouces, et il est en forme de D. Une distance de 11 pouces sépare la rangée supérieure de la rangée inférieure de vis. Le panneau du bord d'attaque est peint en noir, et une gaine de dégivrage pneumatique noire est installée sur son bord d'attaque. La gaine est fixée à la structure de l'aile par 14 vis à tête fraisée de la couleur du laiton, vissées dans la partie supérieure et, par 14 autres vis, dans la partie inférieure. Même s'il y a de la peinture dans la partie renfoncée du bord d'attaque, une assez grande quantité d'aluminium est directement exposée dans la plupart des trous de vis. Aucune des vis qui retiennent les parties du bord d'attaque n'est peinte.

Les vis non peintes de la couleur du laiton qui retiennent en place les composants du bord d'attaque contrastent avec la peinture noire et la gaine de dégivrage pneumatique qui se trouve sur les bords d'attaque. Tous les trous des vis de bord d'attaque sont fraisés, et il reste très peu de peinture sur leur épaulement. Le contraste créé par l'aluminium directement exposé de la structure des bords d'attaque ressemble à celui créé par une vis non peinte. Donc, à moins que quelqu'un, TEA ou pilote, cherche spécifiquement les vis, leur absence ne serait pas évidente.

Jazz Air Inc. a ajouté une procédure de maintenance générale (GMP) à la section 1 de son manuel de procédures de maintenance (*Maintenance Procedures Manual*), qui rend obligatoire l'inspection visuelle indépendante de l'installation des bords d'attaque. La GMP n° 14 stipule que :
