# RAPPORT D'ENQUÊTE AÉRONAUTIQUE

## A02O0406

### OSCILLATIONS EN ROULIS À L'ATERRISSAGE

DES AIRBUS A321-211 C-GJVX ET C-GIUF  
EXPLOITÉS PAR AIR CANADA  
À L'AÉROPORT INTERNATIONAL DE  
TORONTO/LESTER B. PEARSON (ONTARIO)  
LE 7 DÉCEMBRE 2002

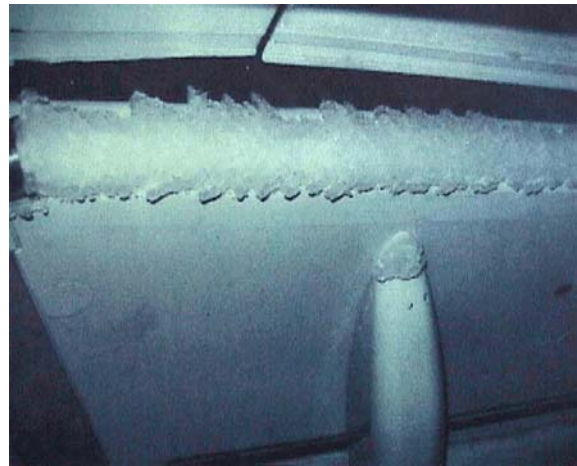
En décembre 1998, deux événements similaires se sont produits sur un Airbus A321 d'un exploitant étranger se posant en configuration CONFIG FULL dans des conditions givrantes. Les oscillations en roulis avaient été attribuées à une accumulation de givre, surtout sur les bords d'attaque des volets, au niveau de la fente entre les volets principaux et le caisson de voilure. Parce que les volets principaux des Airbus A320 et A321 sont similaires et qu'aucun événement de cette nature n'avait été signalé pour les Airbus A320, on avait estimé que les conditions givrantes avaient causé les événements, et aucune modification aux appareils n'avait été jugée nécessaire. Même si les volets principaux des Airbus A320 et A321 sont similaires, la conception de leurs volets est différente. L'Airbus A321 est équipé de volets à double fente, tandis que l'Airbus A320 a des volets à fente unique.

**Photo 1.** Accumulation de givre sur les bords d'attaque des volets principaux d'un Airbus A321 au cours de l'événement survenu en décembre 1998
