RAPPORT D'ENQUÊTE AÉRONAUTIQUE

A02P0007

PROXIMITÉ D'AÉRONEFS ET RISQUE DE COLLISION

À CAMPBELL RIVER (COLOMBIE-BRITANNIQUE)

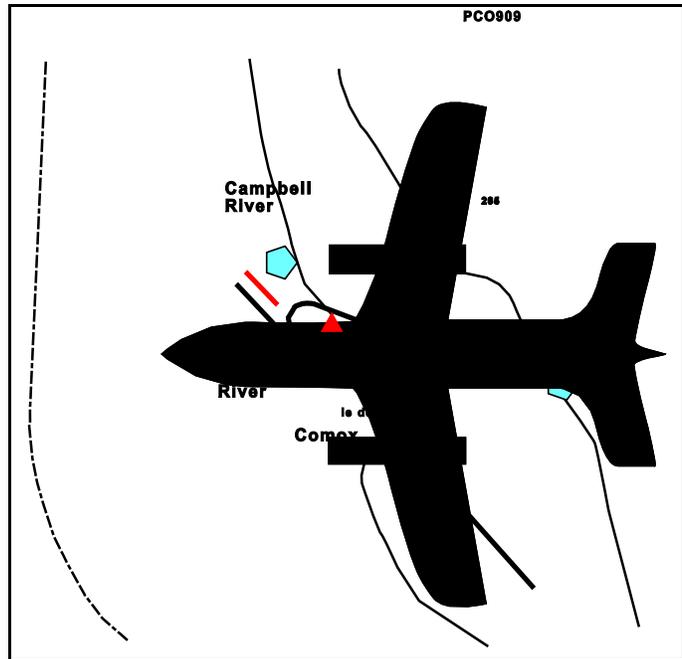
Lorsque PCO909 a signalé sa présence à la verticale de Oyster River, le spécialiste a immédiatement demandé à GLR689 de lui indiquer sa position : GLR689 se trouvait alors en finale à 9 nm de la piste 29. Le spécialiste de la FSS a transmis à PCO909 les renseignements consultatifs, dont la position de GLR689. Le spécialiste s'est fait confirmer par PCO909 que ce dernier se trouvait bien au niveau de la côte en étape de base du circuit à droite de la piste 29 et prévoyait atterrir le premier. L'équipage de GLR689 n'avait pas encore établi le contact visuel avec PCO909 et, quand il s'est vu demander s'il était en VMC, le pilote de GLR689 a répondu qu'il se trouvait au-dessus d'une couche nuageuse.

La version du *Supplément de vol du Canada* en vigueur à l'époque n'indiquait pas de direction pour le circuit de la piste 29 de l'aéroport de Campbell River. C'était donc un circuit à gauche qui était applicable. Étant donné le niveau de service alors assuré par la FSS de Campbell River, l'équipage de PCO909 arrivant en VFR de l'est, côté vent debout, pouvait choisir entre deux arrivées normalisées. Il pouvait soit intégrer le circuit directement en finale, soit survoler l'aéroport à mi-piste et faire un virage à gauche pour se retrouver en étape vent arrière du circuit à gauche<sup>4</sup>, à l'ouest de l'aéroport. Après s'être signalé en étape de base d'un circuit à droite de la piste 29, PCO909 s'est maintenu à une altitude de 800 pieds et a continué sur sa trajectoire, sur un cap d'environ 265 degrés, directement vers l'aéroport. À environ 3 nm de l'aéroport, l'équipage a indiqué qu'il se trouvait sous des nuages bas et qu'il retournait vers l'océan, sans indiquer la direction du virage, puis il a confirmé que l'approche était libre. Toutefois, le virage à gauche a amené PCO909 sur le LOC de la piste 29 dans une direction opposée à celle de la trajectoire d'approche de GLR689.
