RAPPORT D'ENQUÊTE AÉRONAUTIQUE
A02P0126

RUPTURE D'UNE PALE DE ROTOR PRINCIPAL
DE L'HÉLICOPTÈRE MD HELICOPTER INC. 369D C-GHFA
EXPLOITÉ PAR HELIFOR INDUSTRIES LTD.
À KAMLOOPS (COLOMBIE-BRITANNIQUE)
LE 19 JUIN 2002

Rapport numéro A02P0126

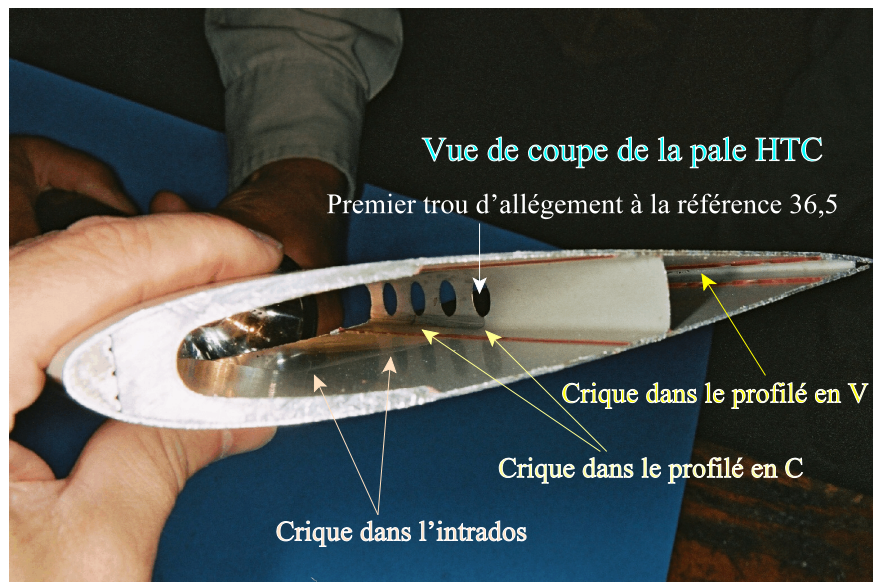
La crique visible sur la surface extérieure de la pale mesurait 4,5 pouces et était orientée dans le sens de la corde. Elle s'étendait du bord arrière du longeron jusqu'au bord de fuite de l'intrados, à la référence 36,5. Une fois la pale sectionnée, il a été possible de découvrir qu'en plus de la crique à l'intrados, le profilé en V au bord de fuite comportait également une crique longitudinale qui mesurait 2,7 pouces de longueur. Cette crique se situait à peu près à égale distance entre la crique à l'intrados et la crique dans le profilé en C, sous le premier trou d'allégement. Aucune crique n'a été décelée dans le longeron et dans l'extrados de la pale, à l'endroit où l'intrados comportait une crique (figure 1).

Figure 1. Criques dans une pale du rotor principal

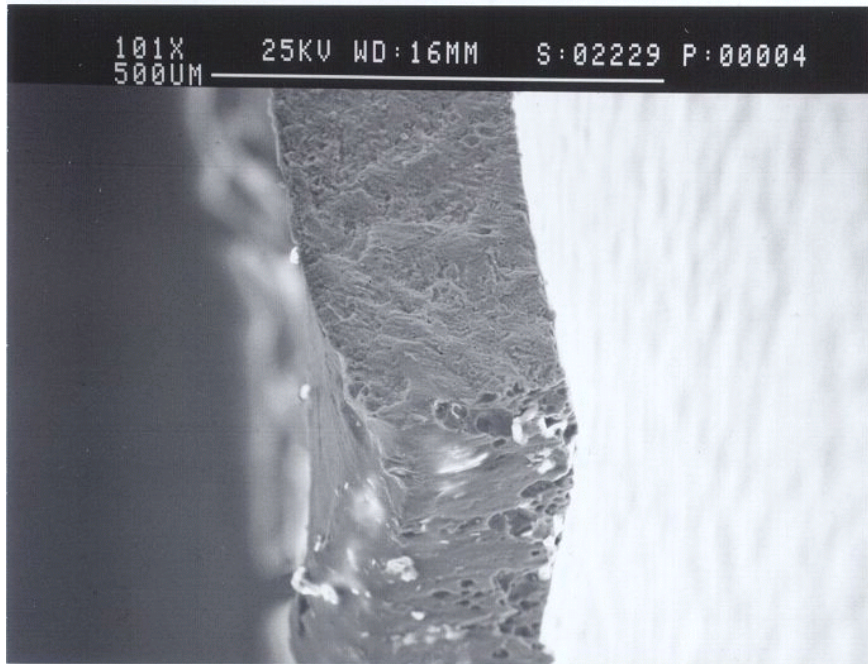
On a découvert que l'amorce de crrique de fatigue était associée à des piqûres de corrosion relativement grosses à la surface du trou d'allégement du profilé en C (figure 2). Ces piqûres étaient présentes lorsque la couche d'apprêt a été appliquée sur la pièce. Des bâtonnets de strontium, qui sont incorporés à l'apprêt, ont été trouvés à la surface des piqûres de corrosion. Une crrique secondaire s'était propagée jusqu'à la partie inférieure du troisième trou d'allégement du profilé en C. La crrique au niveau du troisième trou d'allégement du profilé en C semblait être

Figure 2. Image obtenue avec un microscope à balayage électronique et qui révèle des piqûres de corrosion (grossissement 101X)

Les piqûres de corrosion dans le profilé en C étaient présentes lorsque la couche d'apprêt a été appliquée sur la pièce. Ces imperfections ou piqûres ont produit une zone de concentration des contraintes et elles sont à l'origine de la crrique dans le trou d'allégement du profilé en C, laquelle s'est propagée jusqu'à l'intrados de la pale. L'intégrité structurale de la pale du rotor principal a été compromise.
