RAPPORT D'ENQUÊTE AÉRONAUTIQUE
A02P0261

PERTE DE PUISSANCE MOTEUR

DE L'AIRBUS A340-300 B-HXN
EXPLOITÉ PAR CATHAY PACIFIC AIRWAYS
À 40 NM À L'OUEST DE TIMMINS (ONTARIO)
LE 20 OCTOBRE 2002

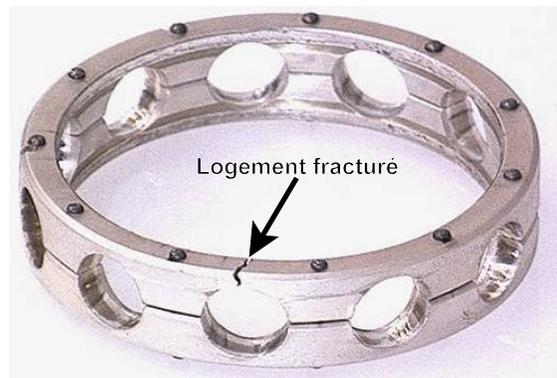
Photo 1. Cage du roulement à billes

L'arbre d'entraînement du PMA a été envoyé à CFM à des fins d'inspection et d'analyse. L'analyse du roulement à billes défectueux (réf. 305-100-410-0, numéro de série UR06967) effectuée par CFM a permis d'établir qu'il y avait écaillage³ généralisé des billes, usure des logements de cage (notamment, fracture d'un logement) et écaillage localisé sur un secteur de 90° de la bague intérieure (voir photos 1 et 2). Le roulement à billes situé à cet endroit est assujéti à des températures pouvant atteindre 160 °C et il tourne à quelque 20 000 tr/min. On n'a décelé aucun signe de corrosion. Les bagues du roulement à rouleaux (réf. 301-480-926-0) portaient deux numéros de série différents (bague intérieure : UR31008; bague extérieure : UR28466). Aucune autre anomalie n'a été décelée sur le reste des composants de l'arbre d'entraînement. CFM n'a pas établi la cause première de l'écaillage.

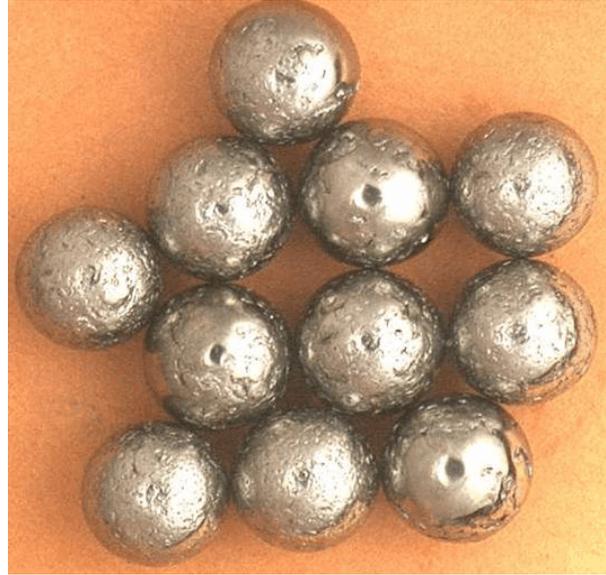
Photo 2. Billes écaillées

CFM a conclu que la défaillance du roulement à billes en cause dans le présent incident avait été provoquée par une contrainte due à une surcharge radiale qui a donné lieu à l'écaillage de la bague intérieure, dont l'origine se situait à une profondeur de 50 à 70 μm . La contrainte due à une surcharge radiale, également appelée « fatigue par contact », est provoquée par le déplacement de deux surfaces courbes qui roulent l'une sur l'autre, comme un roulement à billes sur une voie de roulement⁵. La géométrie de contact et le mouvement des éléments qui roulent génèrent une contrainte de cisaillement alternative sous la surface, ce qui provoque l'apparition et l'accumulation de criques. Ces criques se propagent ensuite jusqu'à ce qu'il y ait apparition d'une piqûre sur la surface et écaillage. Si cette détérioration se poursuit, il y a défaillance complète du roulement. Les composants de contact en rotation possèdent une durée de vie en fatigue, c'est-à-dire un nombre de cycles à effectuer avant que l'on puisse y déceler des signes d'écaillage dus à la fatigue.

1. À cause d'une contrainte due à une surcharge radiale (fatigue par contact), il y a eu écaillage des billes de la bague intérieure du roulement à billes monté sur l'arbre d'entraînement de l'alternateur à aimants permanents (PMA) du moteur numéro 1, ce qui a provoqué une défaillance du roulement.

Ce roulement à billes avait fait l'objet du bulletin de service 72-457 de CFM publié en juillet 2001. Ce bulletin visait à introduire le roulement de seconde source (réf. 305-100-415-0, fabriqué par SNFA) déjà disponible au sein de la flotte et présentant de meilleurs antécédents en service. Ce roulement remplaçait le roulement fabriqué par SNR Roulements (réf. 305-100-410-0) et qui avait été identifié comme une source de pannes prématurées⁴. Ce bulletin de service visait les boîtiers d'entraînement d'accessoires munis de roulements (réf. 305-100-410-0) d'arbres d'entraînement qui totalisaient moins de 1500 cycles, mais il ne s'appliquait qu'à 17 moteurs CFM56-5C. Le numéro de série du moteur en cause dans le présent incident ne figurait pas sur la liste des 17 moteurs mentionnés dans le bulletin de service, ce qui explique pourquoi le bulletin ne s'appliquait pas et que le roulement à billes n'avait pas été remplacé.
