RAPPORT D'ENQUÊTE AÉRONAUTIQUE
A02P0299

RISQUE DE COLLISION

NAV CANADA
TOUR DE CONTRÔLE DE VANCOUVER
VANCOUVER (COLOMBIE-BRITANNIQUE)
LE 20 NOVEMBRE 2002

Rapport numéro A02P0299

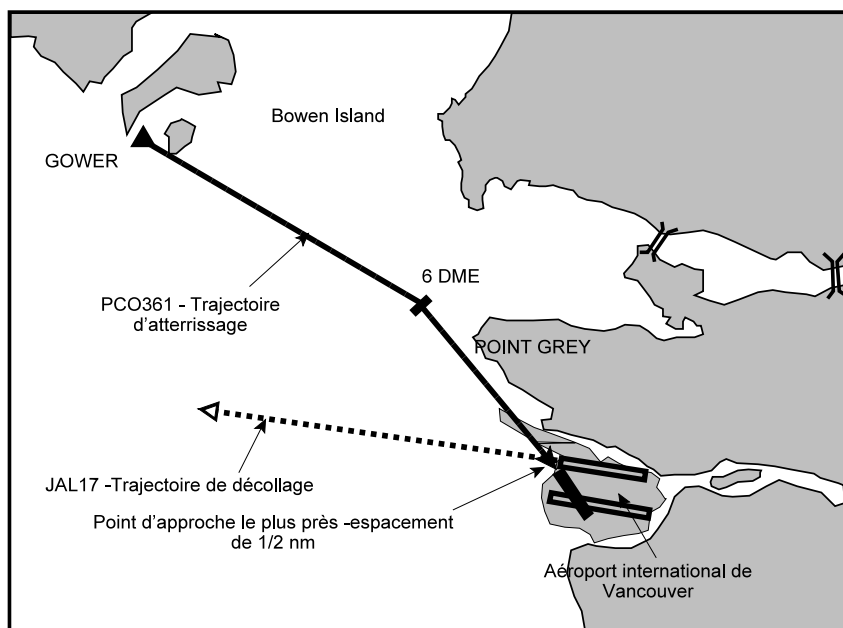
Figure 1. Schéma de l'aéroport et des trajectoires de vol des appareils

Le vol PCO361 était un vol selon les règles de vol à vue (VFR) de Comox à Vancouver. À 11 h 47, au point de compte rendu GOWER (figure 1), le pilote a communiqué avec le contrôleur d'assistance de la tour en réglant son transpondeur sur 4500² et en signalant qu'il franchissait en descente les 2000 pieds au-dessus du

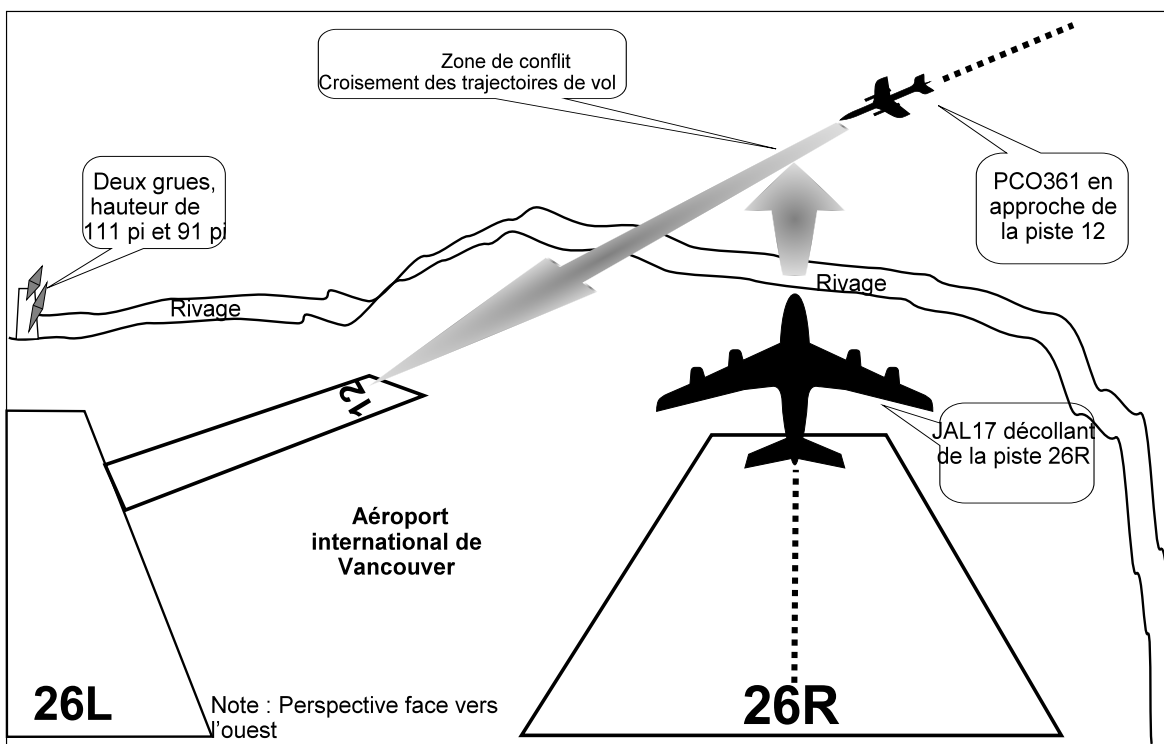
Figure 2.

Après avoir autorisé le vol JAL17 à décoller, le contrôleur nord de la tour a tenté de manipuler la fiche électronique de progression de vol sur le système étendu d'affichage informatisé (EXCDS) pour indiquer que l'appareil avait décollé. Ce système est relié à tous les postes de la tour de Vancouver ainsi qu'à l'unité de contrôle terminal, et il permet de réduire les communications verbales. Alors que le vol JAL17 en était encore à sa course au décollage, le contrôleur nord de la tour a aperçu un appareil en approche du nord-ouest. Il a alors interrogé le contrôleur sud de la tour, lequel lui a affirmé qu'il s'agissait d'un vol de Pacific Coastal en approche de la piste 12. Le contrôleur sud de la tour a demandé au contrôleur nord de la tour quelles mesures prendre. Le contrôleur nord de la tour a recommandé que l'on avertisse l'appareil en approche de conserver une vitesse élevée, car il semblait alors qu'il allait traverser la trajectoire de décollage de la piste 26R, devant le vol JAL17 (figure 2).

À 11 h 53, le contrôleur sud de la tour a demandé au vol PCO361 de conserver sa vitesse élevée et l'a averti de la présence d'un avion en train de rouler sur la piste 26R. Les deux pilotes du vol PCO361 ont vu le Boeing 747 se diriger vers eux et s'envoler de la piste 26R. Ils ont immédiatement incliné l'appareil à droite, augmenté le taux de descente et augmenté les réglages de puissance moteur. Dès que les pilotes ont vu qu'ils s'étaient suffisamment éloignés de l'appareil qui décollait, ils se sont de nouveau dirigés vers la piste 12 et ils ont atterri sans autre incident. Le vol PCO361 avait traversé la trajectoire de décollage de la piste 26R à 0,5 mille marin devant le vol JAL17 qui décollait et à quelque 100 pieds au-dessous du profil de décollage de ce dernier. Rien n'indiquait que l'équipage du vol JAL17 avait vu l'autre appareil.
