RAPPORT D'ENQUÊTE AÉRONAUTIQUE

A02P0320

PERTE DE PUISSANCE MOTEUR ET COLLISION AVEC UN ARBRE

DE L'HÉLICOPTÈRE SIKORSKY S-61N (SHORTSKY) C-FHHD
EXPLOITÉ PAR HAYES HELICOPTER SERVICES LIMITED
À LAKE ERROCK (COLOMBIE-BRITANNIQUE)
LE 16 DÉCEMBRE 2002

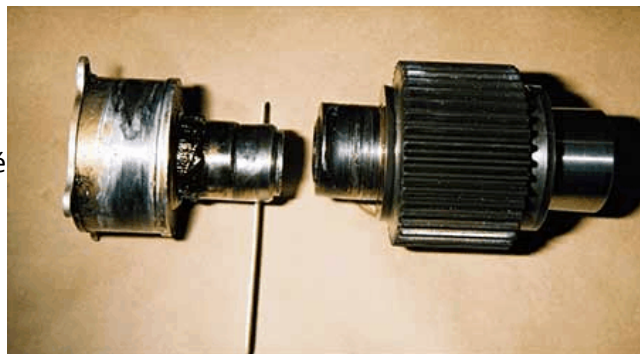
Les ferrures de fixation de la BTP sur le fuselage étaient intactes. La BTP n'était pas endommagée, sauf le pignon d'entrée numéro 1 (gauche)¹ (voir la photo 2), qui s'était rompu tout juste devant le tourillon avant, et son palier lisse correspondant (situé dans le carter de la BTP) qui avait été en grande partie détruit. La couronne de fixation de l'accouplement à cannelures présentait d'importantes marques de frottement.

Dès que le palier lisse a commencé à se désintégrer, le joint carbone voisin s'est rompu, permettant à l'huile d'être projetée hors de la BTP. Sans suffisamment de lubrifiant, le pignon numéro 1 a rapidement surchauffé et il s'est affaibli, ce qui a causé des dommages dus à la chaleur, une déformation et, finalement, un bris. Le faciès de rupture du pignon présentait des creux ductiles équiaux, révélateurs d'une surcharge en traction ou en déformation plutôt que d'une surcharge en torsion. De même, le couple s'exerçant sur le pignon était faible lorsque ce dernier s'est rompu. Alors que les composants voisins du faciès de rupture étaient recouverts de suie, d'huile et de graisse, le faciès de rupture lui-même était exempt de toute souillure, ce qui pourrait indiquer que la rupture s'était produite après la projection de graisse et d'huile du palier et de l'accouplement endommagés, et après l'incendie.

Des contrôles dimensionnels ont révélé que le pignon était plié d'environ quatre degrés et que l'arbre haute vitesse était plié d'environ quatre degrés aussi. De par sa conception, l'accouplement cannelé peut absorber une flexion d'environ quatre degrés avant que l'arbre haute vitesse ou le pignon commencent à plier. Aussi, l'avant de l'arbre présente des dommages qui se sont produits lorsque l'accouplement flexible avant a été plié au-delà des limites normales et pendant que l'arbre tournait toujours. Théoriquement, il est probable qu'il existait un défaut d'alignement d'environ huit degrés, et probablement moins puisque l'écart était attribuable à une rotation excentrique, et non à une déformation statique. Un tel défaut d'alignement aurait été possible si les attaches moteur et les ferrures de fixation de la BTP étaient intactes.

Les analyses structurales des contraintes présentes au point de rupture ont révélé que la conséquence initiale de la perte de lubrifiant a été une usure par frottement rapide et importante entre le pignon et le palier. À mesure que l'usure a progressé, le pignon s'est déplacé dans le sens radial par rapport à l'axe de rotation, permettant ainsi à tout l'arbre d'orbiter, ce qui a créé un balourd centrifuge qui se serait manifesté par une vibration à haute fréquence. Le balourd aurait aussi engendré une charge de flexion considérable sur les composants, créant une contrainte très élevée au point de rupture sur le pignon. Des calculs ont montré qu'une telle force centrifuge peut créer des charges de flexion supérieures à la résistance ultime à la traction du pignon pour un défaut d'alignement d'environ trois degrés. Comme le pignon avait aussi subi des dommages dus à la chaleur, sa résistance ultime à la traction s'en serait trouvée réduite, et le défaut d'alignement nécessaire à la rupture du composant aurait été proportionnellement moindre. Compte tenu de cette situation, on peut dire que le défaut d'alignement aurait pu se produire alors que les attaches moteurs étaient intactes. C'est une possibilité, mais les données manquent pour que l'information soit concluante.
