RAPPORT D'ENQUÊTE AÉRONAUTIQUE

A02W0064

COLLISION AVEC LE RELIEF

DE L'HÉLICOPTÈRE ROBINSON R22 BETA C-FVBG

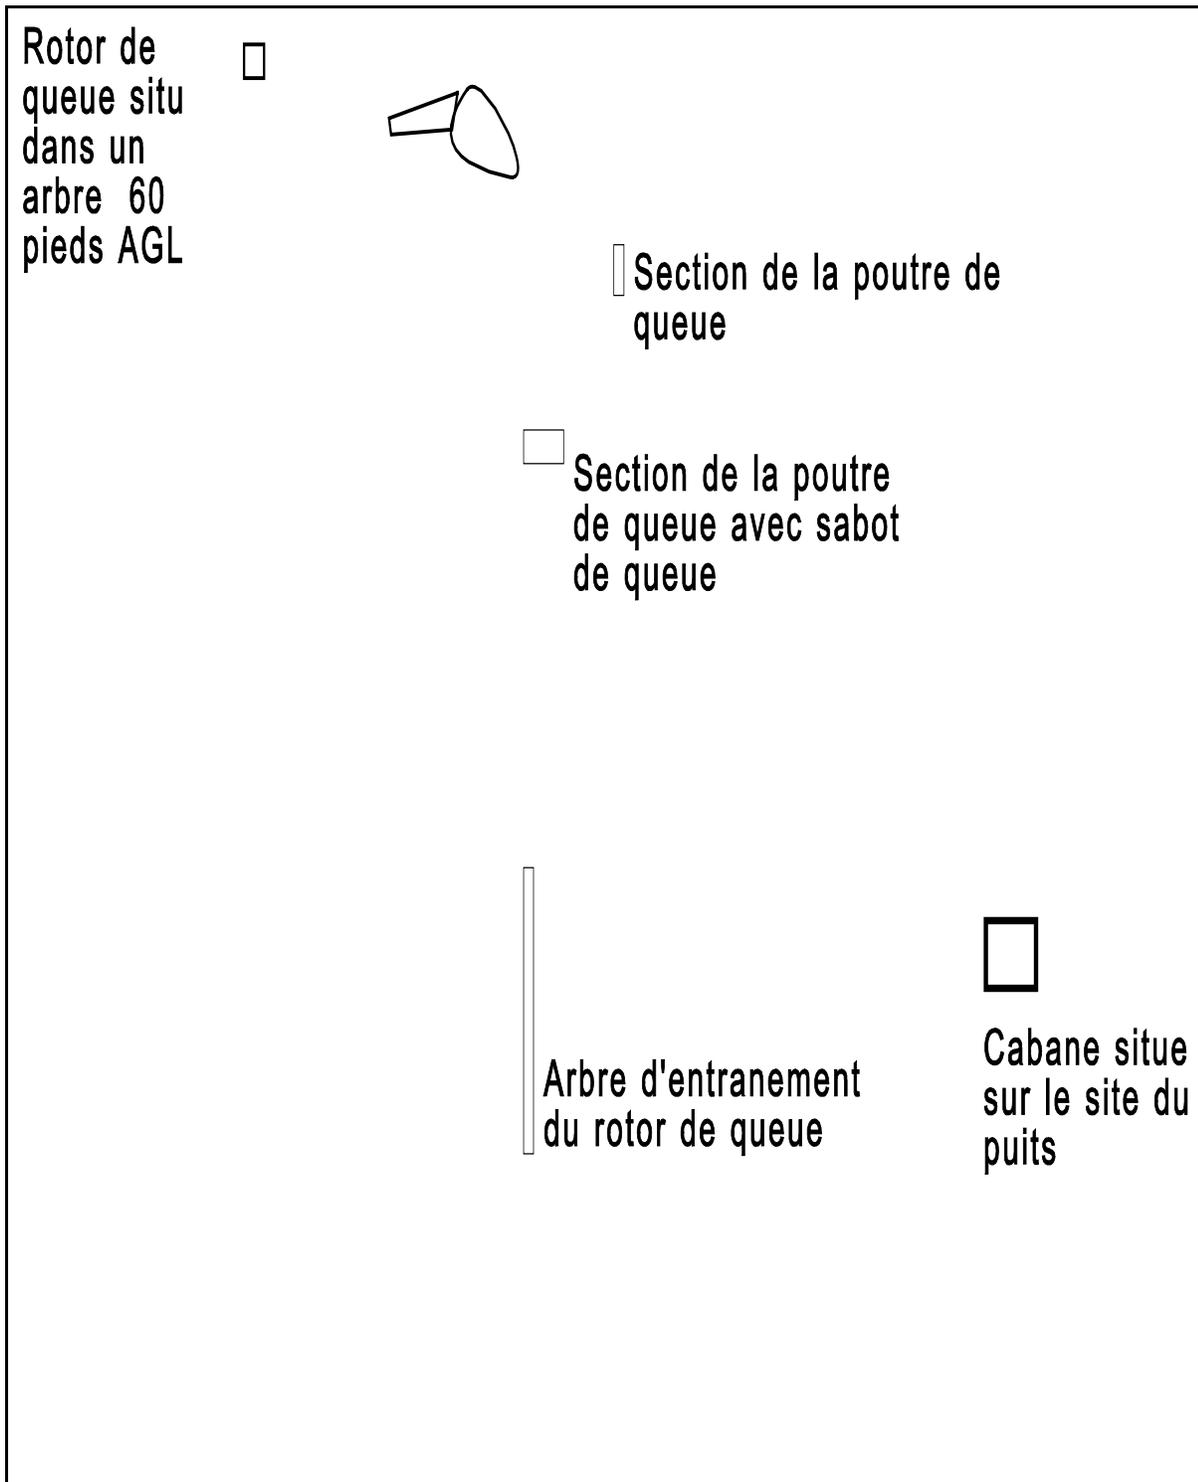
Annexe A – Schéma du lieu de l'accident

L'hélicoptère s'est écrasé dans le coin nord-ouest d'un terrain sur lequel se trouvait un puits. Plusieurs arbres ont été étêtés. Le rotor de queue presque intact et une section de 2 pieds de longueur du cône de queue de l'hélicoptère ont été retrouvés dans un arbre d'environ 60 pieds de hauteur situé à 35 pieds derrière l'épave. Le reste de l'épave reposait à l'endroit devant cet arbre au bord du terrain où se trouve le puits. La partie comportant le moteur était plus enfoncée dans le sol que la cabine. La partie inférieure du sabot de queue a été retrouvée à environ 40 pieds en avant et à droite de l'épave principale (à environ 45°). La partie avant de la poutre de queue présentait deux marques d'impact faites par le rotor principal. Le bord d'attaque de chaque pale du rotor principal était déformé et présentait des résidus de peinture provenant de la poutre de queue. La majeure partie du pare-brise/verrière a éclaté en plusieurs morceaux qui se sont retrouvés à l'avant de la cabine. La partie de la poutre de queue qui comportait le feu anti-collision a été heurtée par une pale du rotor principal et a été retrouvée à environ 50 pieds devant la cabine. L'arbre d'entraînement du rotor de queue reposait à environ 150 pieds à droite de l'épave (voir l'annexe A).
