RAPPORT D'ENQUÊTE AÉRONAUTIQUE
A03A0012

PERTE DE MAÎTRISE EN DIRECTION

DU BOEING 737-200 C-FGCJ
EXPLOITÉ PAR CANJET AIRLINES
À L'AÉROPORT INTERNATIONAL DE HALIFAX
(NOUVELLE-ÉCOSSE)
LE 2 FÉVRIER 2003

Rapport numéro A03A0012

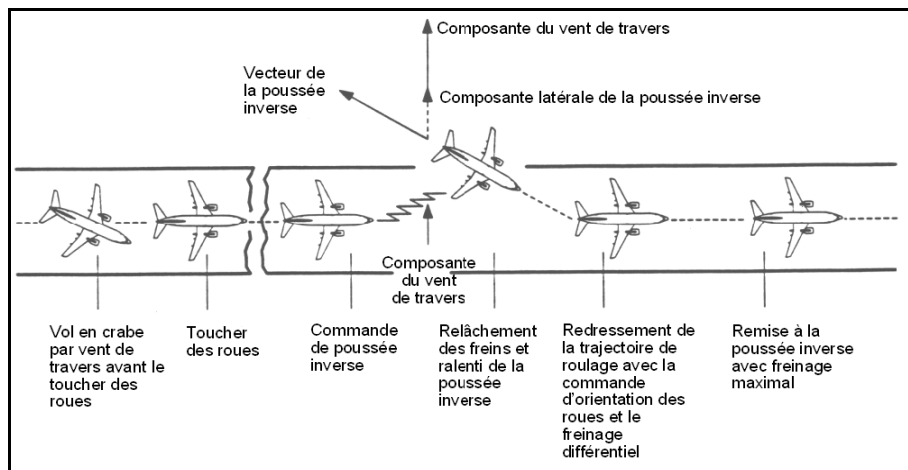
Figure 1. Poussée inverse sur une piste glissante avec vent de travers

La composante latérale de la poussée inverse et le vent de travers peuvent causer la dérive d'un avion du côté sous le vent d'une piste si on laisse l'avion passer dans le vent. Lorsque l'avion commence à passer dans le vent, la composante latérale de la poussée s'ajoute à la composante du vent de travers et fait dériver l'avion du côté sous le vent de la piste. La déformation que peuvent prendre les pneus du train principal pendant le virage afin de contrer la dérive est réduite lorsque le système d'antidérapage est utilisé à une efficacité de freinage maximale pour les conditions existantes. Afin de corriger la dérive et de se remettre dans l'axe de la piste, il faut réduire la poussée inverse au ralenti et relâcher les freins. Cette mesure réduit la composante latérale de la poussée inverse sans passer par tout le cycle de commande des inverseurs et fournit l'ensemble des forces de virage nécessaires pour remettre l'avion dans l'axe de la piste. Au besoin, utiliser le gouvernail de direction, la commande d'orientation des roues et le freinage différentiel pour prévenir toute correction excessive au-delà de l'axe de la piste. Lorsque l'avion est revenu dans l'axe de la piste, serrer les freins de façon constante et, au besoin, utiliser la poussée inverse pour immobiliser l'avion. »

L'absence de dommages aux pneus caractéristiques d'un aquaplanage et l'absence d'eau stagnante sur la piste laissent croire qu'il n'y a pas eu d'aquaplanage et que ce dernier n'est pas la cause de la perte de maîtrise en direction. L'avion a pivoté immédiatement après le toucher des roues. Il est probable que la combinaison de la dérive, de la poussée inverse, du vent de travers et de la piste mouillée a entraîné la dérive de l'avion du côté sous le vent de la piste, comme le mentionne le manuel de vol de Boeing.

La procédure du manuel de vol du Boeing 737 qui consiste à relâcher les freins et à réduire la poussée inverse au ralenti afin de reprendre la maîtrise en direction n'a pas été suivie à la lettre. Le commandant de bord a continué à serrer le frein droit au maximum pendant tout le temps de la perte de maîtrise en direction. Cette situation peut avoir retardé la reprise de la maîtrise en direction.
