RAPPORT D'ENQUÊTE AÉRONAUTIQUE
A03A0022

PERTE DE CONTRÔLE ET COLLISION AVEC LE RELIEF

DU CESSNA 210N N104WF
EXPLOITÉ PAR COMPUTAPLANE LTD.
À 5 NM À L'EST DE GOOSE BAY
(TERRE-NEUVE-ET-LABRADOR)
LE 14 FÉVRIER 2003

Rapport numéro A03A0022

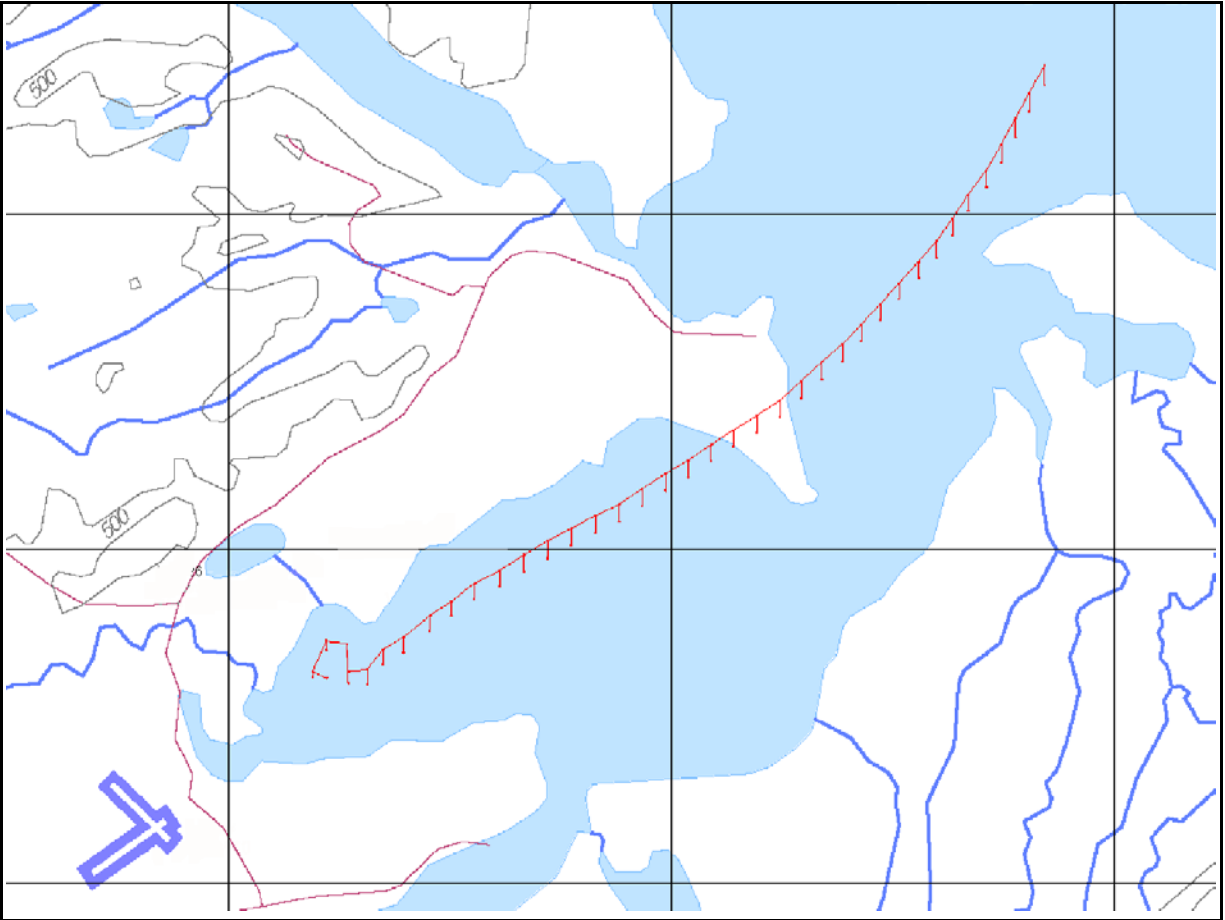
Annexe A - Trajectoire finale du vol

Peu après le message de la pilote, l'avion a viré à gauche, il est rapidement descendu jusqu'à 1400 pieds, puis il s'est mis en palier en direction nord. Le contrôleur PAR a ensuite interrompu l'approche et il a tenté d'aider la pilote en lui faisant part des corrections qu'elle devait apporter à sa trajectoire de vol. L'avion a conservé son cap en direction nord pendant quelque 20 secondes en montant progressivement jusqu'à 1600 pieds; il a ensuite amorcé un piqué en spirale vers la gauche. Le contrôleur PAR a lancé les recherches immédiatement après avoir perdu les contacts radar et radio avec l'avion. Le 15 février, vers 1 h, des membres d'une équipe de recherche au sol ont retrouvé l'épave de l'avion. L'obscurité, la visibilité réduite par la poudrière et l'absence de signal d'ELT ont nui aux recherches. À 18 h 9 (une heure après le coucher du soleil), l'avion a heurté à grande vitesse la surface glacée du passage Hamilton, à 5 milles marins à l'est de l'aéroport, dans une assiette de piqué, l'aile gauche basse. La vitesse et l'assiette de l'avion laissent croire qu'à l'impact, il était dans un piqué en spirale. Il était impossible de survivre à l'impact. En heurtant la surface glacée, l'avion a subi des dommages importants. La trace laissée par l'épave était longue de 160 pieds et avait une orientation de 118° magnétique. La voilure a été arrachée du fuselage, et l'aile gauche était la plus endommagée. Le compartiment moteur, le tableau de bord et la cabine ont été détruits. Après l'accident, on pouvait sentir une forte odeur de carburant sur les lieux de l'accident.
