RAPPORT D'ENQUÊTE AÉRONAUTIQUE

A03C0118

PANNE MOTEUR — ATERRISSAGE FORCÉ

DU de HAVILLAND DHC-3 OTTER C-GGON
DE WHITESHELL AIR SERVICE LTD.

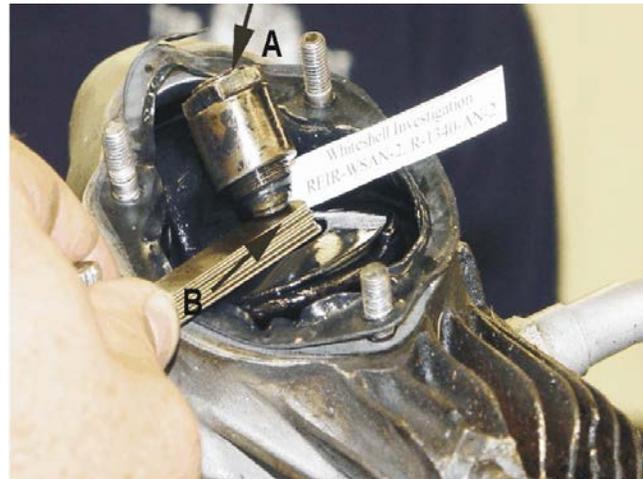
L'examen de la cellule n'a révélé aucune anomalie antérieure à l'impact. Le moteur, un Pratt & Whitney Wasp R-1340-S3H1-G, a été récupéré sur les lieux de l'accident et envoyé à un atelier de révision générale local pour y subir une analyse en cours de démontage. Pendant qu'on faisait tourner le vilebrequin, on a constaté que la soupape d'échappement du cylindre numéro trois ne s'ouvrait pas. On a mesuré que la vis de réglage de soupape dépassait le contre-écrou de 1/16 pouce et que le jeu de la soupape était de 0,233 pouce. Le manuel de maintenance du moteur stipule que la vis de réglage de la soupape doit dépasser d'au moins 1/8 pouce et que le jeu de la soupape doit être de 0,035 pouce (voir la figure 1).

Pendant le montage de la tige poussoir de la soupape d'échappement du cylindre n° 3, une rondelle d'espacement a été incorrectement montée en position verticale sous la rotule d'embout. Lorsque la rotule d'embout a été enfoncée en place, la rondelle d'espacement a sans doute été partiellement déformée à l'intérieur du tube, ce qui a amené la longueur totale de la tige poussoir dans une plage de valeurs qui a par la suite été jugée satisfaisante lors de l'installation. L'enquête n'a pas permis de déterminer à quel moment la rondelle d'espacement avait été mal installée.

Pendant le fonctionnement normal du moteur, le soulèvement répété de la soupape a sans doute déformé encore plus la rondelle d'espacement, ce qui a eu pour effet de raccourcir la longueur totale de la tige poussoir et d'augmenter le jeu entre la soupape et le culbuteur de soupape. Le jeu excessif a sans doute provoqué un martellement du galet de came contre les bossages de la couronne à cames. Il est probable que le réglage de la soupape effectué au premier intervalle d'inspection aux 100 heures a ramené le jeu à l'intérieur des tolérances, mais le galet de came et la couronne à cames avaient déjà subi des dommages. De petits fragments de matériau du galet de came avaient sans doute commencé à se détacher, ce qui a engendré un méplat sur le galet de came. Lorsque le galet a cessé de tourner et a commencé à glisser sur les bossages de came, le processus d'usure a commencé à s'accélérer. À un moment donné, il y a eu un nouveau réglage de la soupape, ce qui explique pourquoi le dépassement de la vis de réglage était hors limites. Ce réglage avait sans doute pour objectif de ramener à l'intérieur des limites le jeu de la soupape qui ne cessait de diminuer. L'usure s'est poursuivie jusqu'au moment où la soupape d'échappement a refusé complètement de s'ouvrir. Lorsque la soupape d'échappement est demeurée fermée, les gaz d'échappement se seraient accumulés dans la chambre de combustion avant de revenir vers l'arrière pour passer à travers l'ouverture de la soupape d'admission et atteindre le circuit d'admission. Les gaz chauds auraient alors enflammé le mélange air-carburant dans le circuit d'admission, d'où le retour de flamme et la perte de puissance moteur.

3. La vis de réglage de soupape était réglée à un dépassement qui ne respectait pas les limites prescrites. Si cette anomalie avait été détectée au moment d'un réglage ou d'une inspection régulière, un examen subséquent aurait sans doute révélé la présence d'une usure excessive de la culbuterie de la soupape d'échappement, ce qui aurait permis de prévenir la panne moteur.

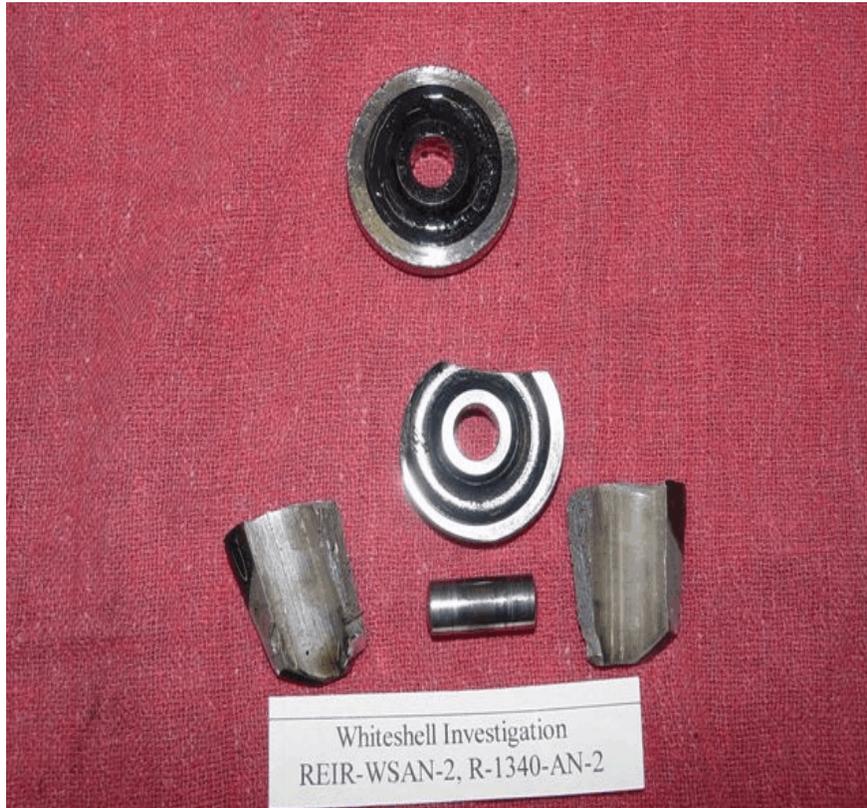
Annexe A - Galet de came usé

On a déposé le carter avant du moteur et on a constaté que le galet de came de la soupape d'échappement du cylindre n° 3 était excessivement usé. La partie supérieure du guide de galet de came à rainure était fendue et brisée. On a mesuré le galet de came et on a constaté qu'il était usé de 0,249 pouce et qu'il présentait un méplat sur un côté (voir l'annexe A). On a inspecté la couronne à cames et on a découvert que les quatre bossages d'échappement étaient excessivement usés et hors limites. On a inspecté la tige poussoir de la soupape d'échappement du cylindre n° 3 et on a déposé les rotules d'embout pour vérifier le nombre de rondelles d'espacement placées sous les rotules. On peut allonger ou raccourcir la portée des tiges poussoirs en ajoutant des rondelles d'espacement sous les rotules d'embout de manière à régler le jeu des soupapes au moment d'une révision générale ou du remplacement d'un cylindre. Il y avait deux rondelles d'espacement à l'une des extrémités, et une seule à l'extrémité opposée. Toutefois, la rondelle d'espacement unique avait été installée en position verticale et avait été repliée de force à angle droit.

La soupape d'échappement du cylindre n° 3 a graduellement refusé de s'ouvrir à mesure que le galet de came s'usait. Comme on a omis d'effectuer la vérification de la puissance nominale fournie par le moteur, pourtant obligatoire, après le remplacement du cylindre n° 1 ou avant le décollage, l'exploitant ignorait si le moteur fonctionnait correctement aux régimes élevés. Par conséquent, les effets de la fermeture complète ou presque complète de la soupape d'échappement sont passés inaperçus et ont peut-être été masqués par la défaillance du cylindre n° 1.

La rupture ou la défaillance de la partie supérieure du guide de galet de came à rainure est sans doute survenue à cause de l'usure des galets et des bossages de came de la soupape d'échappement du cylindre n° 3 qui a augmenté la course du poussoir et éventuellement fait dépasser la tige du galet de came au-delà du guide de poussoir. Le dépassement de la tige du galet de came aurait entraîné son déplacement vers l'extérieur, où elle aurait fendu la partie supérieure du guide de galet de came à rainure. Il est probable que la rupture de cette dernière pièce a été causée par le retour de flamme et qu'elle n'a pas contribué à la perte de puissance du moteur.
