RAPPORT D'ENQUÊTE AÉRONAUTIQUE
A03H0002

COLLISION AVEC LE RELIEF

DU CESSNA 208B CARAVAN C-FKAB
EXPLOITÉ PAR WASAYA AIRWAYS
À SUMMER BEAVER (ONTARIO)
LE 11 SEPTEMBRE 2003

Rapport numéro A03H0002

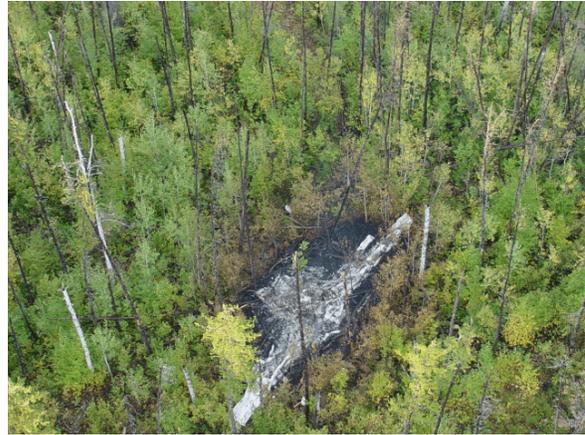
L'examen de l'épave a révélé que l'avion a percuté un terrain densément boisé quasiment à la verticale, les ailes à l'horizontale. Le lieu de l'accident se trouvait à 3,1 nm de Summer Beaver et à un cap de 295°M par rapport au seuil de la piste 17. L'avion a fait tomber plusieurs arbres qui se trouvaient là où il s'est immobilisé. Le bord d'attaque des deux ailes portait des marques d'impact avec les arbres. L'avion s'est immobilisé au cap 200°M, la partie restante des ailes se trouvant presque perpendiculaire au fuselage.

L'incendie a détruit quelques arbres et presque tout l'avion, sauf certaines parties du fuselage, des ailes, du moteur et de l'hélice. On a pu identifier ce qu'il restait du train d'atterrissage, des sièges, des poignées des portes et du conteneur de fret. Rien n'indique qu'il y a eu une défaillance de la structure avant l'impact.

Tous les composants principaux de l'avion ont été trouvés sur le lieu de l'accident. Aucune anomalie n'a été décelée sur les parties de l'avion qui ont pu faire l'objet d'un examen. Seuls de petits fragments du pare-brise ont été trouvés sur le lieu de l'accident et tout juste à l'extérieur du périmètre de l'accident.
