**RAPPORT D'ENQUÊTE AÉRONAUTIQUE**  
**A03O0012**

**PERTE DE MAÎTRISE – COLLISION AVEC LE RELIEF**

**DE L'EUROCOPTER AS 350 B2 (HÉLICOPTÈRE) C-GOGN**  
**EXPLOITÉ PAR LE MINISTÈRE DES RICHESSES NATURELLES**  
**DE LA PROVINCE DE L'ONTARIO**  
**À MEKATINA (ONTARIO)**  
**LE 21 JANVIER 2003**

Rapport numéro A03O0012

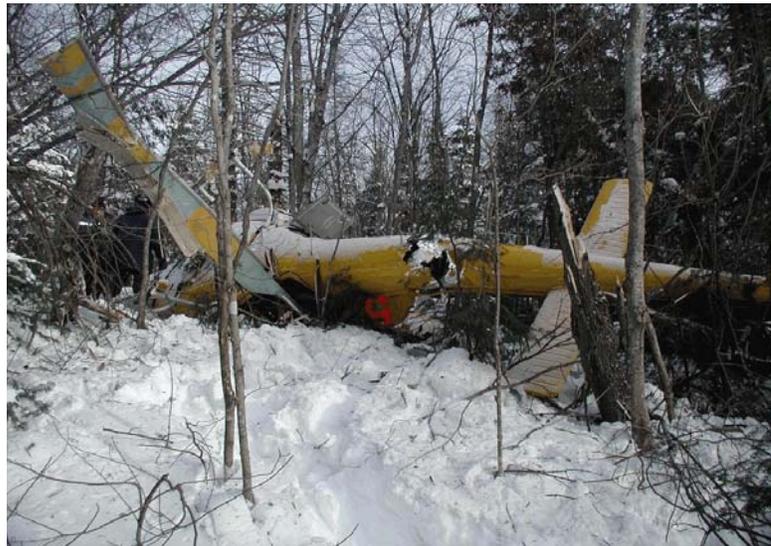
**Photo 1.** Épave du C-GOGN

L'hélicoptère a percuté et coupé la cime des arbres avant de percuter le sol en piqué prononcé sur le dos. La section avant, le pare-brise et le plafond ont été complètement détruits à l'impact. Les trois pales du rotor principal ont été lourdement endommagées au moment de l'impact, mais elles sont tout de même demeurées attachées à la tête du rotor. Le moteur (Turbomeca Arriel 1D1 portant le numéro de série 9359) était toujours fixé à l'hélicoptère, mais les supports étaient endommagés. Les dommages subis par le moteur n'étaient pas importants et consistaient

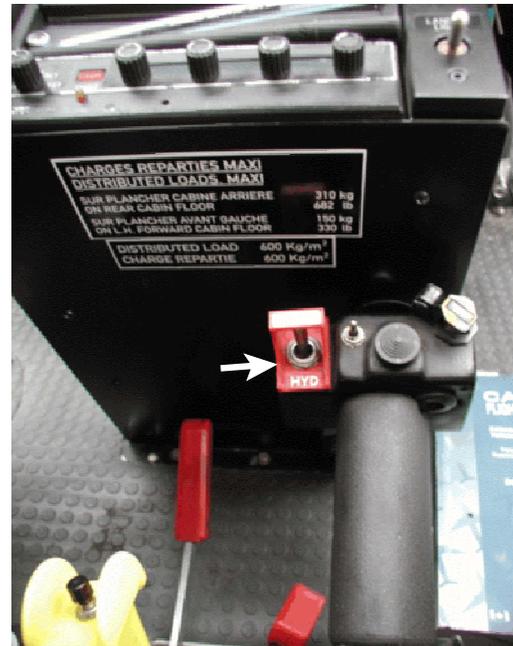
Le commutateur CUTOFF du circuit hydraulique (photo 2) se trouvant sur le levier de pas collectif a été trouvé en position avant ou normale. Le cache du commutateur s'est brisé à l'impact, et le boîtier du commutateur était déformé vers l'arrière. Il n'a pas été possible de déterminer la position du commutateur avant l'impact en raison de l'étendue des dommages qu'il avait subis, ni d'en tester la continuité électrique. Le commutateur a été démonté, et aucune anomalie n'a été décelée pouvant indiquer une condition antérieure à l'accident qui aurait empêché le fonctionnement normal. Le commutateur est alimenté par l'entremise du disjoncteur du circuit hydraulique.

Photo 2. Commutateur CUTOFF du circuit hydraulique et son cache

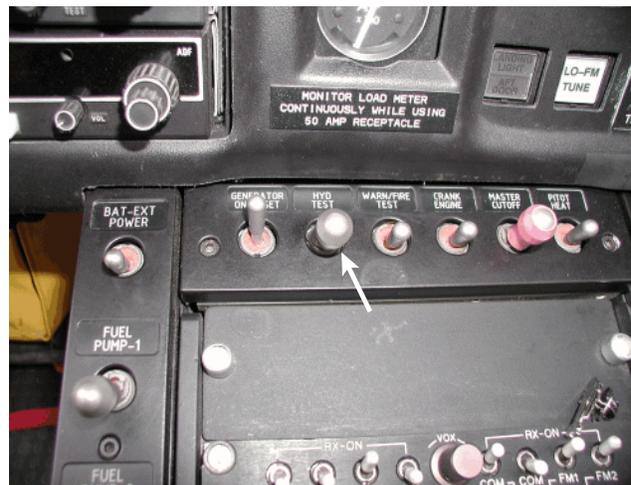
Le commutateur HYD TEST (photo 3) a été trouvé en position avant ou « Test ». La caractéristique « tirer pour déverrouiller » du commutateur HYD TEST fait en sorte que l'on doit tirer sur le commutateur à bascule,

Photo 3. Commutateur HYD TEST du circuit hydraulique

puis le déplacer au-delà du mécanisme de verrouillage. Des marques d'impact sur le commutateur indiquent que celui-ci se trouvait probablement en position avant au moment de l'impact. Le commutateur a fait l'objet d'une vérification de continuité et de fonctionnement, et aucune anomalie n'a été décelée. Ce commutateur est alimenté par l'intermédiaire du disjoncteur du circuit hydraulique.

À un certain moment avant l'accident, le pilote a réglé le commutateur HYD TEST sur « Test ». Cette pratique n'est pas recommandée en vol, et elle mène habituellement à la perte de la pression hydraulique dans le système de la servocommande du rotor de queue. Cependant, il semble que le disjoncteur du circuit hydraulique était déjà déclenché lors du réglage du commutateur HYD TEST, ce qui est corroboré par la présence d'une pression hydraulique dans l'accumulateur de la servocommande après l'événement. Cette pression aurait pu être utilisée par le rotor de queue pour maîtriser le lacet.

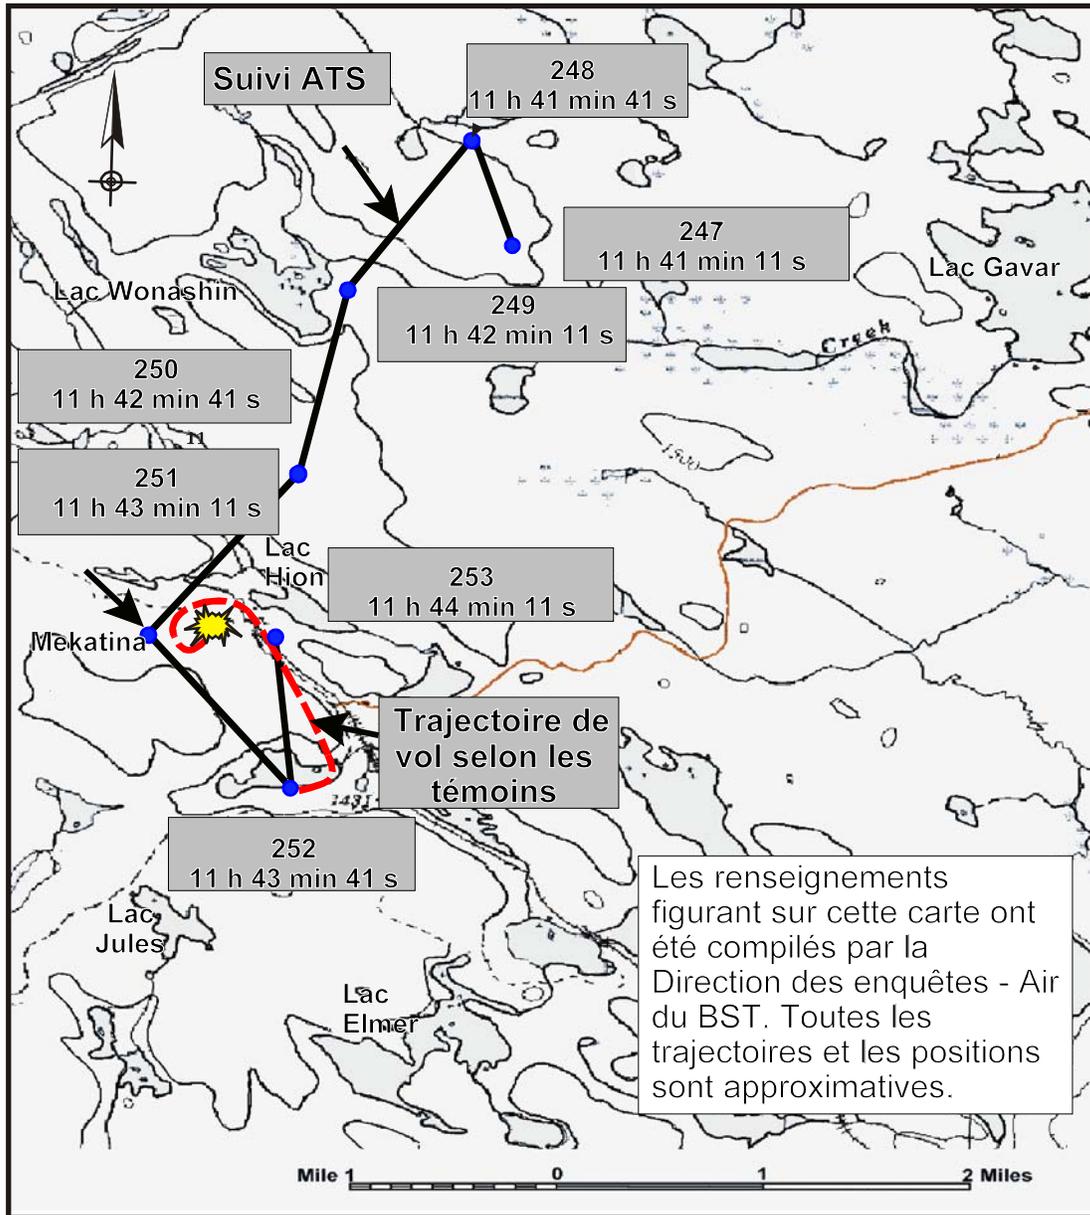
# Annexe A – Suivi ATS de C-GOGN

Un tracé des points de position (par exemple n° 247) provenant du GPS en ce qui concerne C-GOGN figure à l'annexe A. Les points sont joints à l'aide de lignes droites puisque les déplacements de l'hélicoptère entre les points fournis par le GPS sont inconnus. Les renseignements disponibles indiquent les éléments suivants :

n° 247      11 h 41 min 11 s      Il est probable que la défaillance hydraulique s'est produite entre les points 247 et 248. Le pilote a signalé la défaillance hydraulique environ deux minutes plus tard, soit à 11 h 43.

- n° 248 11 h 41 min 41 s Toutes les positions avant le point 248 reflètent les mouvements typiques d'un hélicoptère qui effectue un relevé des originaux. L'hélicoptère a quitté l'aire de relevé après avoir passé le point 248.

- n° 249 11 h 42 min 11 s L'appareil était en route vers Mekatina lorsqu'il est passé de 1800 pieds asl à 2400 pieds asl à une vitesse-sol moyenne de 81 noeuds<sup>9</sup>.

- n° 250 11 h 42 min 41 s Aux alentours du point 250, l'hélicoptère a atteint une altitude maximale de 2400 pieds asl. Il a ensuite commencé à descendre. La descente s'est poursuivie pendant 1,5 minute, et l'hélicoptère a atteint environ 1700 pieds asl au point 253.

- n° 251 11 h 43 min 11 s L'hélicoptère a continué de descendre alors qu'il se dirigeait toujours vers Mekatina. La vitesse-sol a augmenté jusqu'à environ 97 noeuds peu après le début de la descente.

- n° 252 11 h 43 min 41 s L'hélicoptère se trouvait à peu près à cette position quand le pilote a signalé la défaillance hydraulique et a décrit la zone de débardage à Mekatina, là où il prévoyait se poser.

- n° 253 11 h 44 min 11 s La vitesse-sol moyenne entre les points 252 et 253 a diminué jusqu'à environ 62 noeuds. Il se peut que la vitesse de l'hélicoptère ait continué à diminuer au-delà du point 253.
