RAPPORT D'ENQUÊTE AÉRONAUTIQUE
A03P0113

RISQUE DE COLLISION

L'HÉLICOPTÈRE SIKORSKY S-76A C-GHJL

LE de HAVILLAND DHC-3 C-FRNO

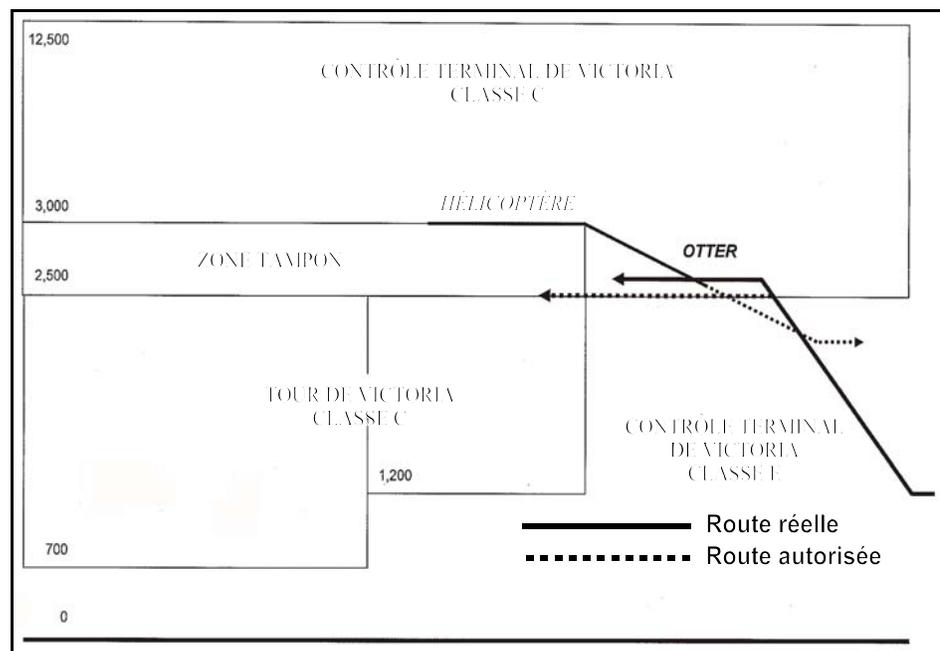
évoluant à l'intérieur de l'espace aérien de classe E et en se dirigeant vers Active Pass le long d'une route de transit à basse altitude publiée. Conformément aux règles VFR, le pilote était tenu, en vertu de l'article 602.21 du *Règlement de l'aviation canadien* (RAC), de rester au moins à 500 pieds au-dessous de la base des nuages et de maintenir un espacement avec les autres aéronefs. Les données radar montrent que l'Otter est monté jusqu'à 2800 pieds et qu'il a pénétré dans l'espace aérien de contrôle terminal (classe C) alors qu'il se trouvait toujours à l'extérieur de la limite latérale de l'espace aérien de la tour de Victoria (voir la figure 1). Pendant le vol, les feux à pulsation de l'Otter étaient allumés.

Figure 1. Schéma de l'espace aérien et de la trajectoire des aéronefs (établie à partir des données radar)
