RAPPORT D'ENQUÊTE AÉRONAUTIQUE
A03P0194

COLLISION AVEC LE RELIEF

DU LOCKHEED L-188 ELECTRA C-GFQA
EXPLOITÉ PAR AIR SPRAY (1967) LTD
À 2,5 NM AU SUD DE CRANBROOK (COLOMBIE-BRITANNIQUE)
LE 16 JUILLET 2003

Rapport numéro A03P0194

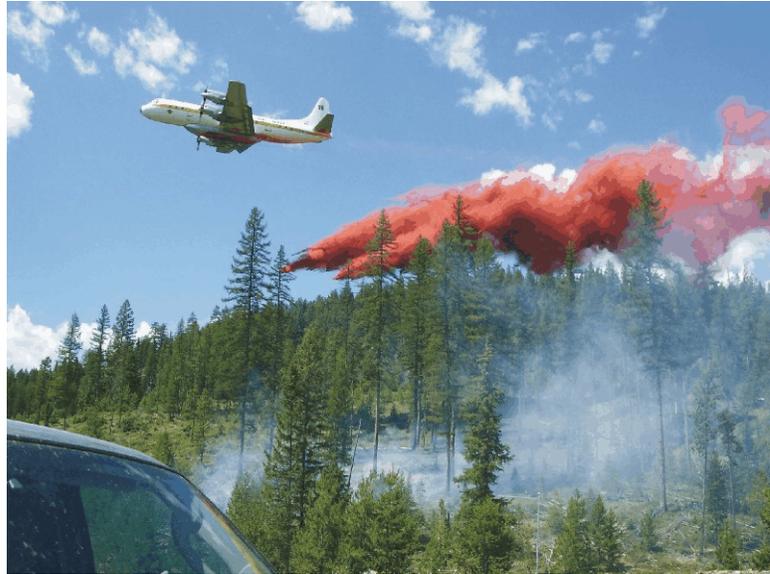
Photo 1. Tanker 86 larguant le produit ignifuge sur le feu à éteindre, à 12 h 20 HNR

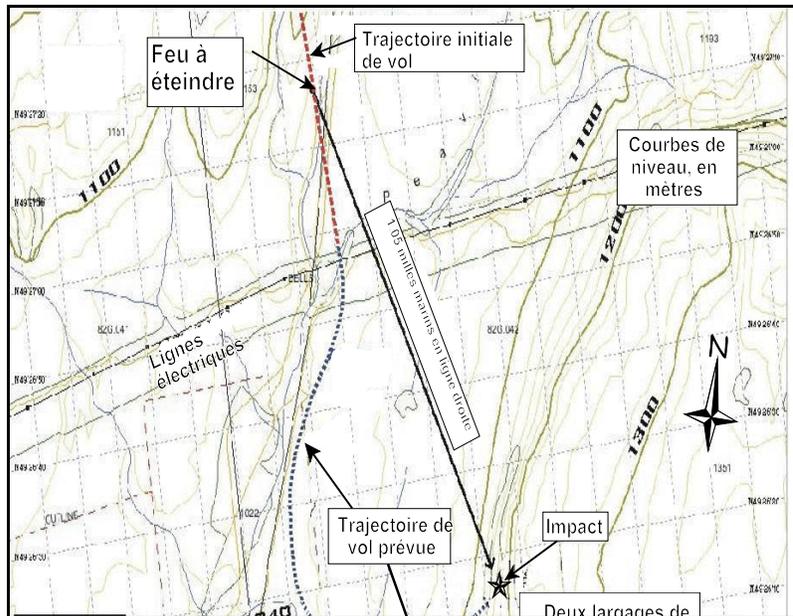
Quelque 50 secondes plus tard, on a vu Tanker 86 dans une inclinaison extrême à gauche, juste avant qu'il ne heurte la crête et n'explose (figure 1).

Figure 1. Trajectoire finale de vol du L-188 immatriculé C-GFQA

La distance qui sépare les lignes électriques des lieux de l'accident est d'environ 0,75 nm (4550 pieds) et, après le virage de sortie à droite, l'espacement latéral libre dans la vallée jusqu'à la ligne de crête est d'environ 0,65 nm (4000 pieds). (Voir la trajectoire de vol prévue à la figure 1.)

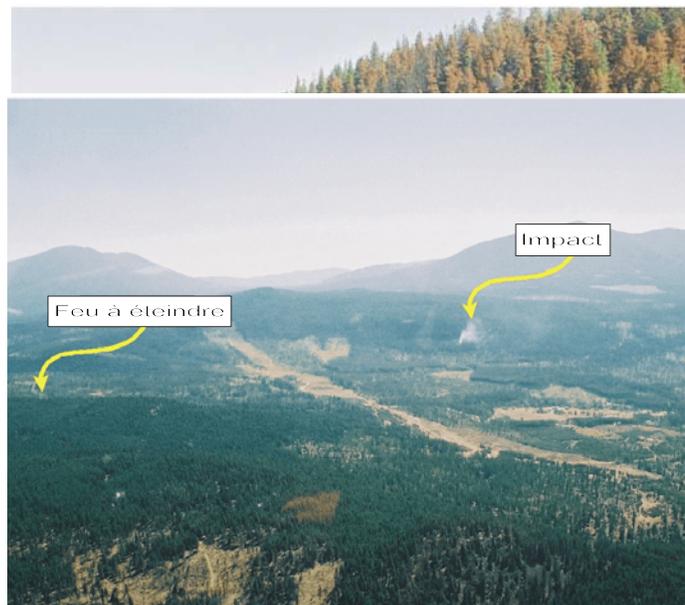
Photo 3. Vue de la vallée vers le sud-ouest

Le relief voisin de la trajectoire de vol initiale s'élève lentement vers l'est et inclut la crête se trouvant sur les lieux de l'accident, ainsi que la route de sortie qui suit la vallée vers le sud et le lac Moyie (photo 3). Cette région comportait un espace de manoeuvre suffisant au-dessus d'un relief relativement plat. La crête qu'a heurtée l'appareil se fondait au relief ascendant et elle ne se distinguait pas du relief avoisinant.

La reconstitution de la trajectoire de vol effectuée au moyen d'avions et d'hélicoptères à la même heure du jour et dans les mêmes conditions de luminosité que celles qui prévalaient au moment de l'accident a permis d'établir que la ligne de crête et la masse terrestre qui dépassait de cette dernière étaient particulièrement difficiles à discerner jusqu'à ce que l'on se trouve à quelque 0,5 mille marin d'elles, même si on en connaissait au préalable l'existence. De plus, au moment de l'accident, le soleil se trouvait à la verticale et il n'y avait pas suffisamment d'ombre, situation qui a ajouté au problème d'acuité visuelle.
