RAPPORT D'ENQUÊTE AÉRONAUTIQUE

A03P0332

ERREUR DE MAINTENANCE – FUIITE DE CARBURANT EN VOL

DE L'AIRBUS A330-300 C-GHKX

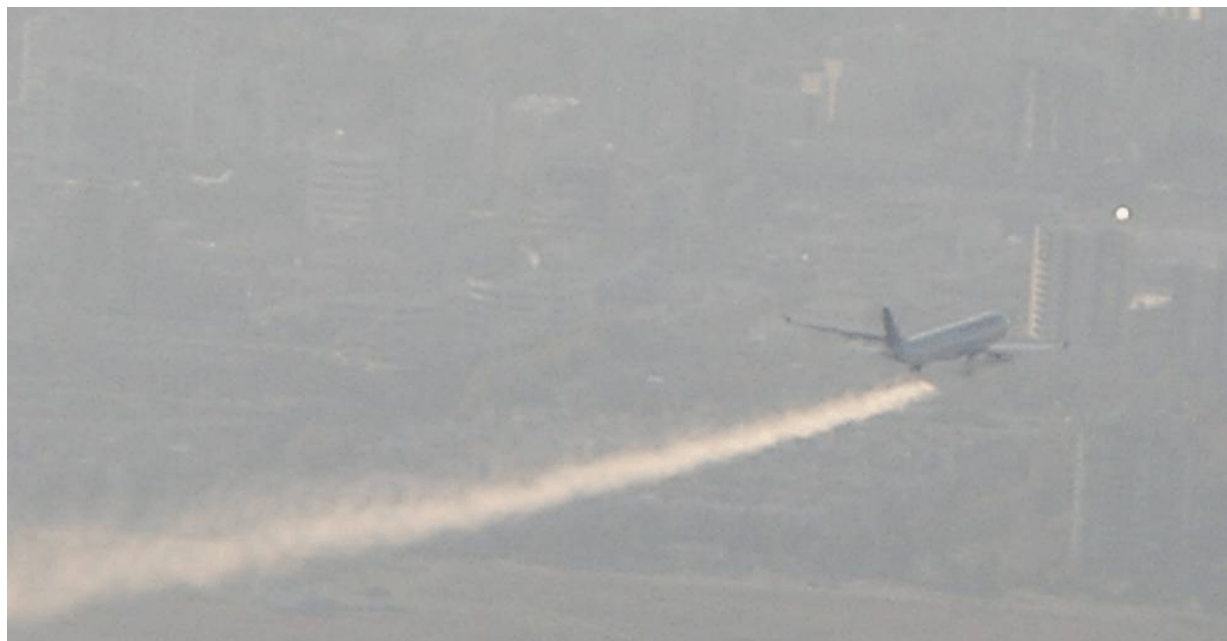
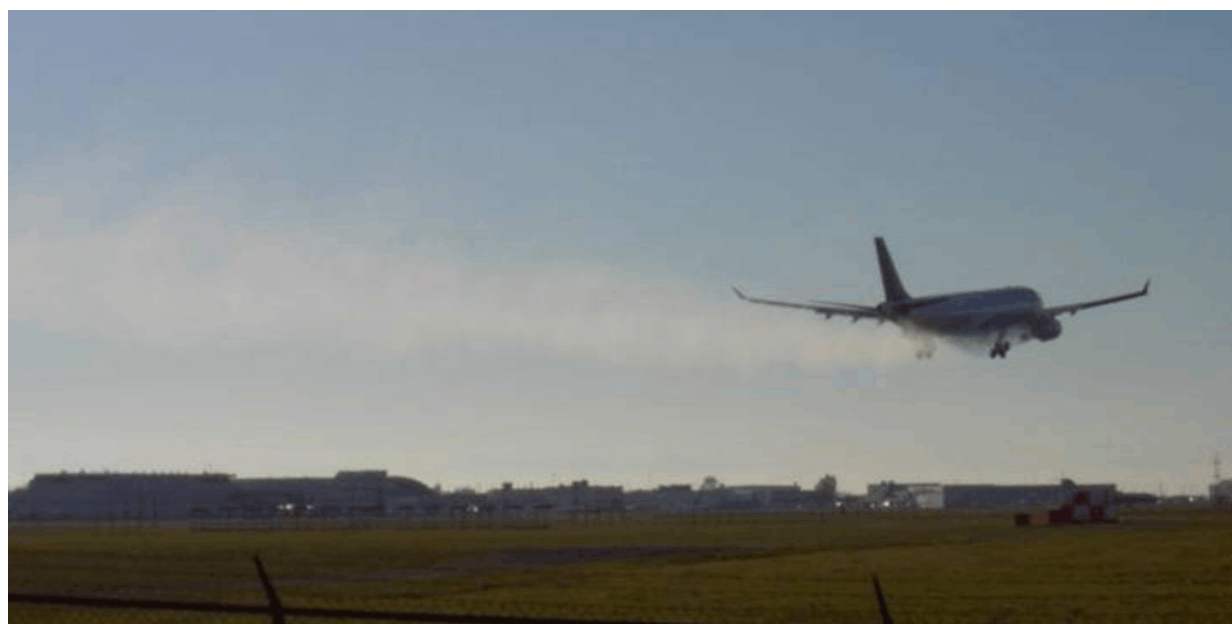
*Annexe A - Fuite de carburant visible en provenance du
vol ACA216*

Le lendemain, l'avion a décollé à destination de Calgary (Alberta) pour assurer le vol ACA216. La circulation au sol et la course au décollage se sont déroulées normalement. Le départ a eu lieu pendant les heures de clarté et dans de bonnes conditions météorologiques, et les pilotes d'un autre avion qui attendait pour partir ont vu que du carburant fuyait d'ACA216 sous la forme d'une importante traînée de condensation (annexe A). Les pilotes de cet avion au départ ont informé la tour de Vancouver de la traînée de condensation qui s'échappait du réacteur numéro 2 d'ACA216, et la tour de Vancouver a alors transmis ce renseignement à ACA216.

de déversement de carburant sur l'aire de stationnement ou sur la voie de circulation menant à la piste 26L. Toutefois, une importante quantité de carburant a été retrouvée sur le seuil de la piste 26L, d'où ACA216 avait décollé.
