**RAPPORT D'ENQUÊTE AÉRONAUTIQUE**  
**A03Q0092**

**COLLISION AVEC UN PLAN D'EAU**

**DU BELL 206 JET RANGER (HÉLICOPTÈRE) C-GNPI**  
**EXPLOITÉ PAR HÉLI-STAR INC.**  
**AU LAC BOUCHER (QUÉBEC)**  
**LE 4 JUILLET 2003**

Rapport numéro A03Q0092

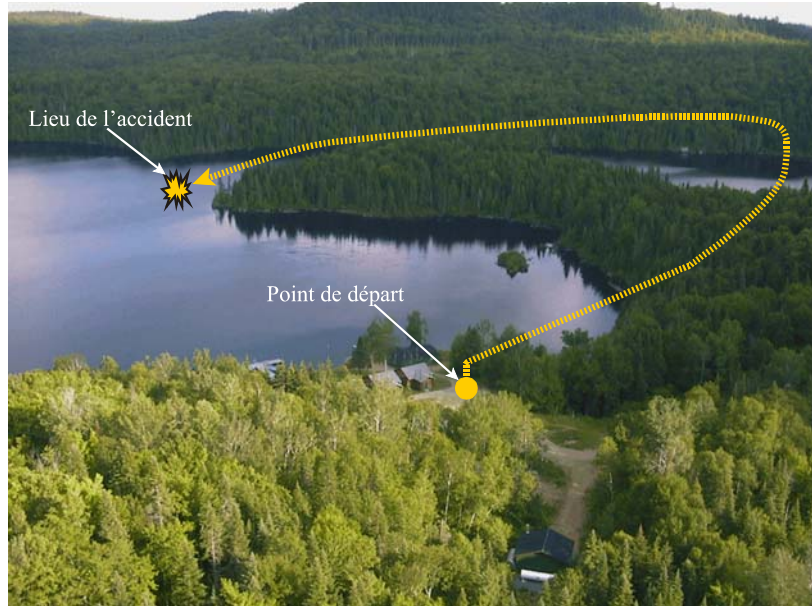
Les conditions météorologiques étaient propices au vol à vue, et le vent était calme. Le pilote a décollé du stationnement de la pourvoirie du lac Boucher où, 30 minutes plus tôt, quatre passagers étaient descendus de l'hélicoptère. À une hauteur d'environ 100 pieds au-dessus du sol, l'hélicoptère a amorcé le vol en direction sud-ouest. Lorsque l'appareil a atteint la vitesse de translation, le pilote a remarqué que le régime turbine de puissance ( $N_2$ ) et le régime rotor ( $N_r$ ) étaient passés de 100 % à 95 % et continuaient de décroître. Il n'a

Photo 1. Trajectoire estimée de l'hélicoptère

cependant pas entendu l'avertisseur sonore bas régime. Afin de réduire la demande de puissance et d'augmenter le régime rotor, le pilote a à la fois abaissé le collectif et piqué du nez pour accélérer. Peu de temps après, l'indicateur  $N_2$  affichait 85 %. Le pilote, qui se trouvait alors au-dessus des arbres, a dirigé l'appareil vers le lac Boucher, qui se trouvait sur sa gauche. L'appareil en descente au-dessus du lac a contourné une presqu'île. Après avoir parcouru une distance d'environ un kilomètre, à quelques pieds au-dessus du lac, le pilote a observé une reprise du régime moteur dans la plage normale d'exploitation. Toutefois, il a conclu que, compte tenu de l'assiette, de la vitesse et de l'altitude de l'appareil, l'accident était inévitable. Le pilote a cabré l'appareil juste avant la collision avec la surface de l'eau. Des résidents de la pourvoirie ont secouru le pilote quelques minutes après l'accident.

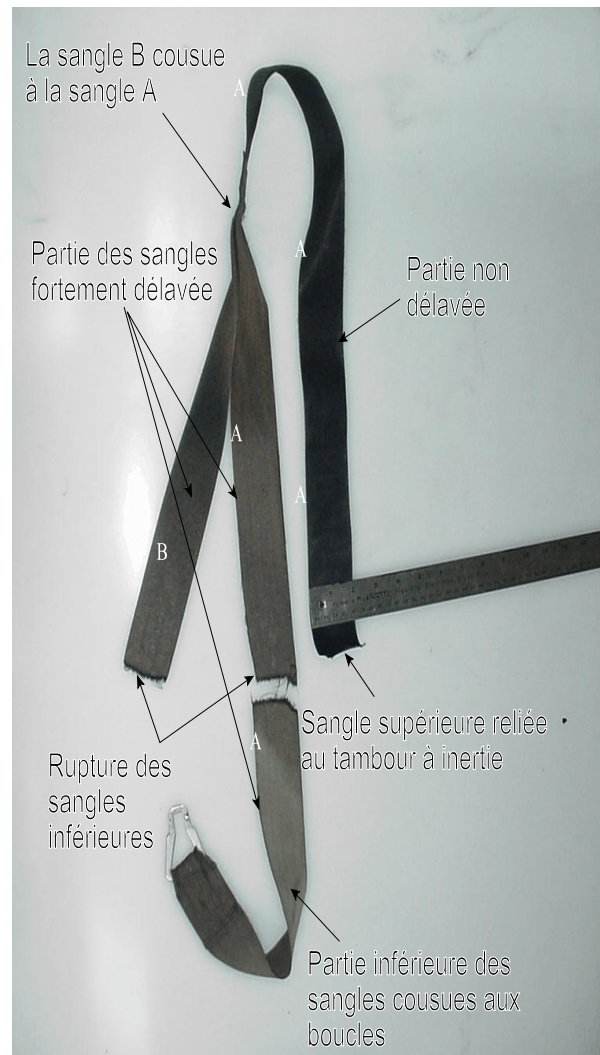
Le pilote portait sa ceinture de sécurité qui comprenait une sangle sous-abdominale et des bretelles reliées à un tambour à inertie fixé sur la cloison arrière du siège du pilote. À la suite de l'impact, les bretelles se sont rompues en surcharge. Toutefois, la sangle sous-abdominale a résisté. Le pilote s'est détaché avant d'évacuer l'hélicoptère. Bien qu'il portait un casque, le pilote a subi des lésions importantes à la tête. L'examen de la ceinture effectué par le Laboratoire technique du BST a révélé que les sangles retenant les épaules étaient fortement décolorées. Aucun signe d'usure par frottement ou par tension n'a été observé. L'épaisseur des sangles était relativement uniforme. Aucune date de fabrication n'était inscrite sur les bretelles; une étiquette sur la sangle sous-abdominale indiquait qu'elle avait été fabriquée en décembre 1976. Un essai de résistance a établi que la partie supérieure de la sangle a cédé en tension à 1500 livres et que les parties inférieures ont cédé à 600 livres. La norme applicable, TSO C22 de la Federal Aviation Administration, stipule qu'une sangle d'une largeur de deux pouces a une résistance nominale de 1500 livres et ne doit pas rompre en deçà de 2250 livres de tension. Les ceintures sont remplacées lorsqu'on juge qu'elles sont en mauvais état. La décoloration n'est pas un critère de remplacement de la ceinture. Selon le manuel d'entretien de la compagnie Bell Helicopter, le bon fonctionnement, la sécurité des attaches et l'état de détérioration des ceintures doivent être vérifiés lors de l'inspection de 100 heures.

**Photo 2.** Bretelles de la ceinture de sécurité du pilote

Le blanchissement des sangles inférieures des bretelles de sécurité a été causé par les effets des rayons ultraviolets du soleil. La partie supérieure des bretelles, moins exposée au soleil parce qu'elle était enroulée autour du tambour à inertie, n'était pratiquement pas délavée. Puisque les sangles inférieures ont cédé à 600 livres de tension et que la sangle supérieure a cédé à

1500 livres, il est raisonnable de conclure que le degré d'affaiblissement des sangles correspondait à leur durée d'exposition à la lumière solaire. De plus, étant donné que la partie supérieure de la sangle, bien que moins exposée au soleil, a cédé à 66 % de la limite exigée de la norme TSO C22, il est permis de conclure que même une sangle ne présentant pas des signes de décoloration peut avoir subi une dégradation actinique. Puisque leur résistance mécanique était réduite à environ 26 % de la résistance originale, les sangles inférieures des bretelles ont cédé avant d'atteindre la limite prescrite. Par conséquent, le pilote a subi une force de décélération plus importante qu'il aurait dû subir lors de l'accident. Le degré de décoloration des sangles inférieures des bretelles laissait présager une dégradation de leur résistance. Toutefois, puisque aucun signe d'usure physique n'a été décelé, les ceintures ont été évaluées en bon état de service lors des visites d'entretien de l'appareil et lors des inspections de Transports Canada. Donc, il semble que l'absence de critères d'évaluation précis concernant la dégradation actinique des ceintures a contribué à la remise en service de ceintures de sécurité qui ne répondaient plus aux exigences réglementaires.

1. Les bretelles de la ceinture de sécurité du pilote se sont rompues à une tension inférieure aux exigences réglementaires. Cette rupture est survenue à la suite d'une dégradation des sangles causée par une exposition prolongée à la lumière solaire.
