# RAPPORT D'ENQUÊTE AÉRONAUTIQUE

## A04A0099

### COLLISION AVEC LE RELIEF

DU PIPER PA31-350 (NAVAJO) C-FTNS  
À L'AÉROPORT DE SAINT-JEAN (NOUVEAU-BRUNSWICK)  
LE 19 AOÛT 2004

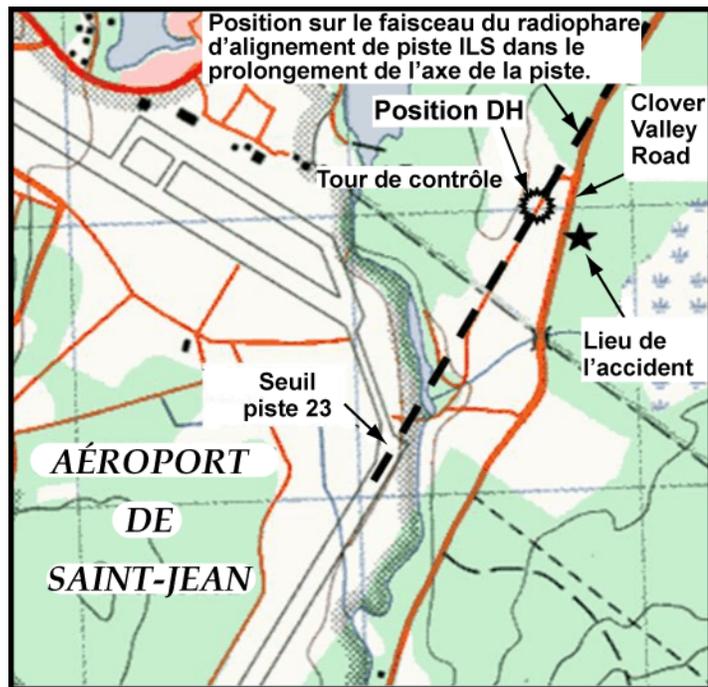
Figure 1. Lieux de l'accident

Le dernier message radio en provenance de l'avion a eu lieu lorsque ce dernier a été établi sur la trajectoire d'approche finale de la piste 23. Après l'impact, à 22 h 34 min 30, le spécialiste de la FSS a entendu un signal d'une durée de deux secondes émis par la radiobalise de repérage d'urgence (ELT). Vingt minutes plus tard, l'équipe d'un véhicule de lutte contre les incendies de l'aéroport a repéré l'avion à l'envers et en feu, à l'extrémité sud-est de Clover Valley Road, à environ un-demi mille marin du seuil de la piste 23, à 650 pieds au sud-est du prolongement de l'axe de

la piste (figure 1). Les pilotes avaient déjà évacué l'avion en passant par la porte d'entrée de la cabine et ils s'étaient rendus à une propriété privée pour demander de l'aide; les deux membres d'équipage avaient subi de graves brûlures.

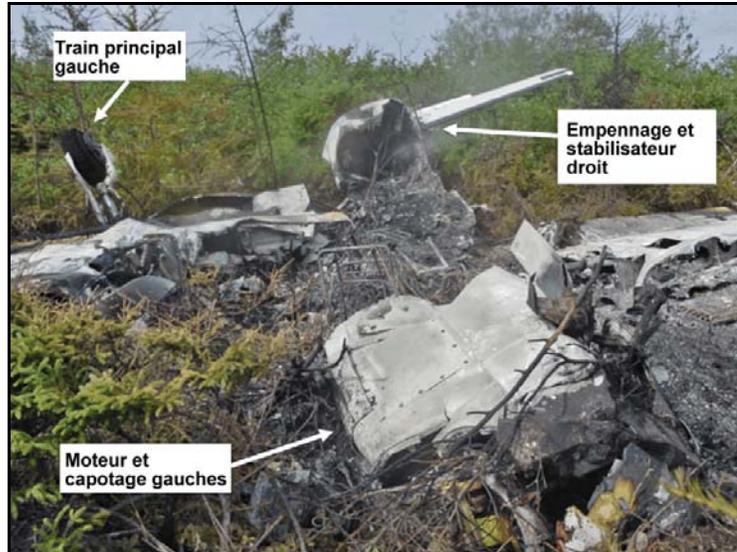
Figure 2. Épave de l'avion

L'avion a continué vers l'avant, puis il a ensuite capoté avant de s'immobiliser à l'envers, 650 pieds au sud-est du faisceau d'alignement de piste. Le sillon de l'épave était long d'environ 110 pieds. Au début, l'intégrité du poste de pilotage et de la cabine n'a pas été menacée. Un incendie de carburant s'est déclaré quelques secondes après l'immobilisation de l'avion (figure 2). Le temps que les deux pilotes évacuent l'avion par la porte arrière de la cabine, l'incendie faisait rage. Celui-ci a consumé quelque 90 pour cent du fuselage. Les deux ailes ont subi des dommages importants en raison de l'incendie, mais l'empennage est demeuré relativement intact.

Les deux moteurs se trouvaient toujours dans leurs capotages respectifs et ils étaient en bon état, à l'exception de quelques dommages dus à l'impact. Les deux hélices étaient toujours fixées aux moteurs, et toutes les pales étaient déformées vers l'arrière à mi-longueur ou presque, ce qui laisse croire que les hélices tournaient à bas régime à l'impact. En raison de la mollesse du relief marécageux, il a été difficile de déterminer des régimes précis.

Malgré la gravité des dommages causés par le feu à la cellule, il a été possible de confirmer la continuité de la tringlerie de toutes les commandes de vol et de toutes les commandes moteur. L'examen de l'épave n'a permis de déceler l'existence d'aucune anomalie de la cellule ou des moteurs qui aurait été antérieure à l'impact.
